船舶事故調査報告書

令和4年4月13日

運輸安全委員会（海事専門部会）議決

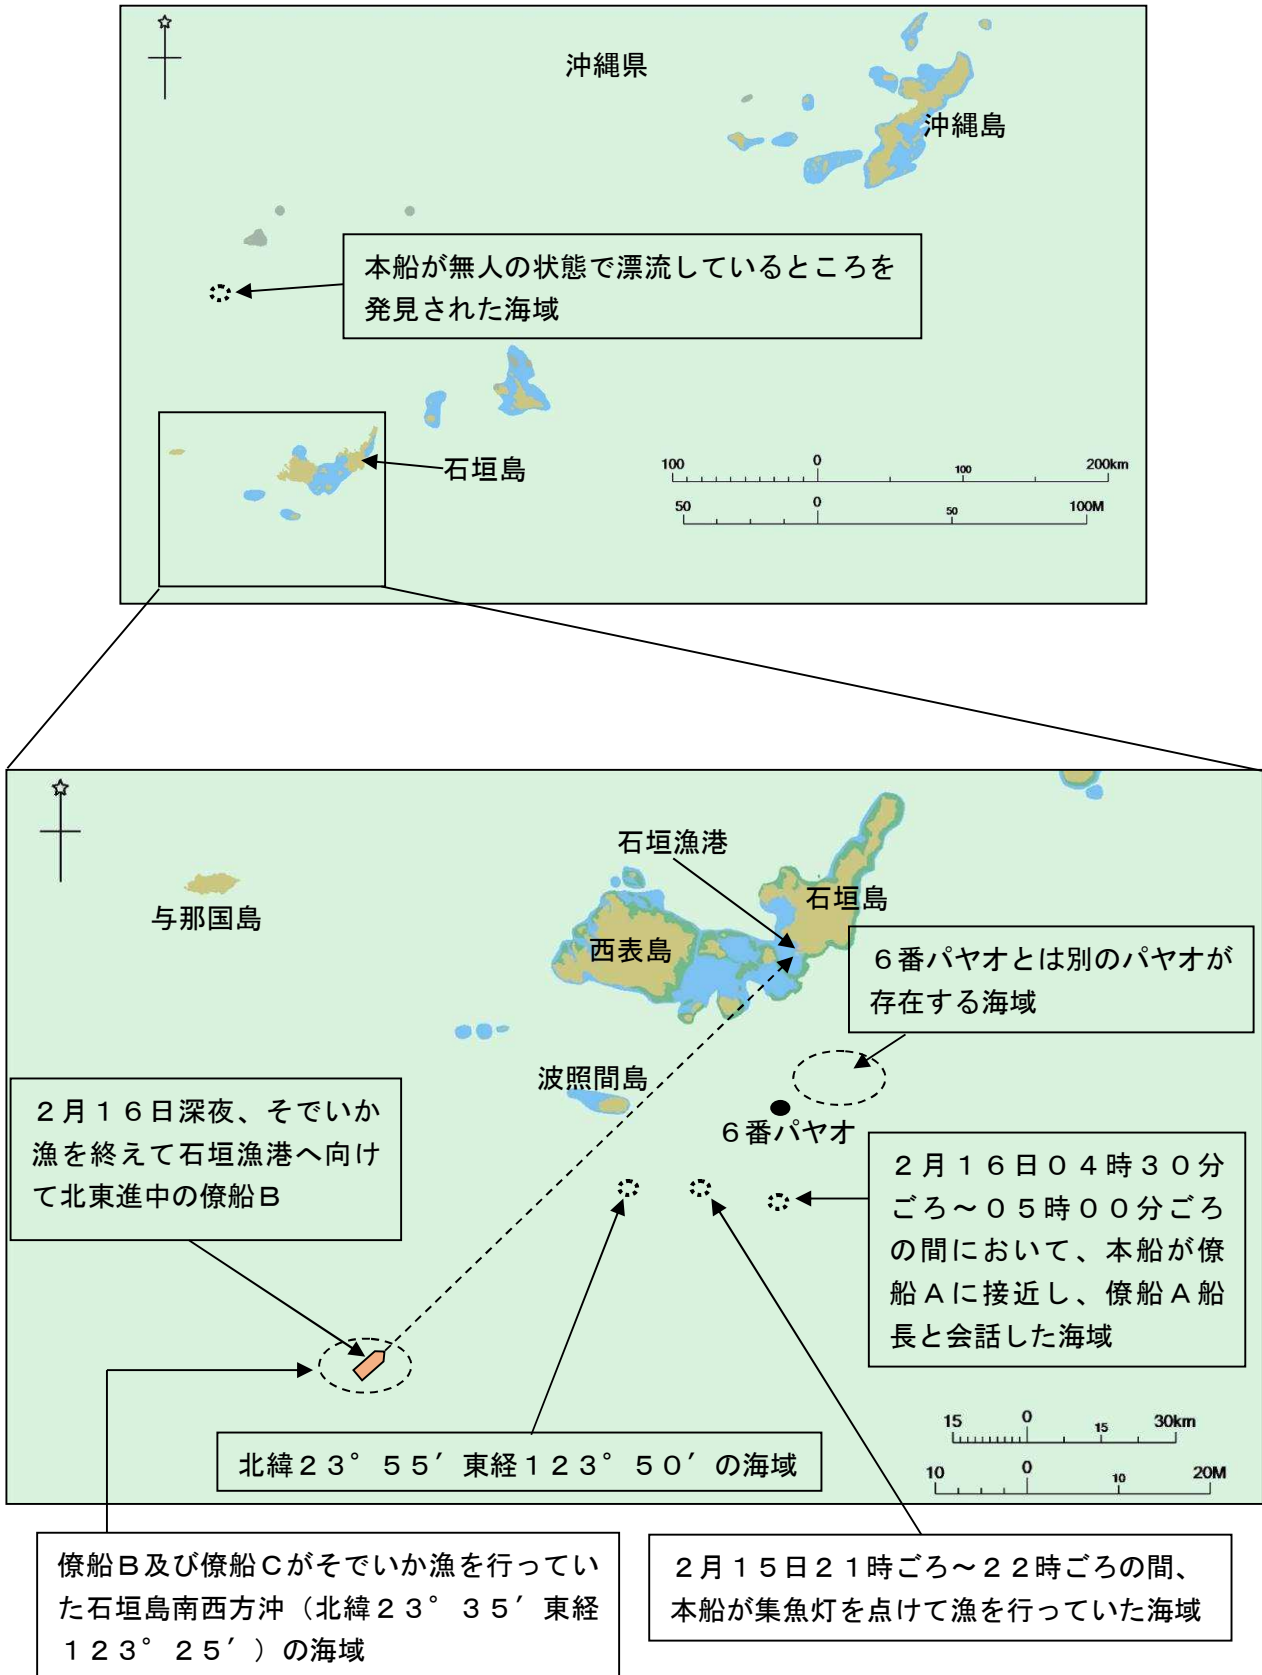
付図1 事故発生経過概略図

21:00	北東	9/1.7	南東	7 (約3.8m/s)
	2月17日 09:00	北	7/1.9	北北東	33 (約17.8m/s)
	21:00	北北東	9/3.6	北北東	24 (約13.0m/s)
	2月16日以前に沖縄県石垣市石垣漁港を出港した漁船きり丸船長（以下「僚船A船長」という。）、漁船大洋丸船長（以下「僚船B船長」という。）、漁船宏徳丸船長（以下「僚船C船長」という。）の口述によれば、石垣島沖では17日朝方から昼頃にかけて時化 ^{しげ} てくる予報であり、出漁していた漁船は、同日午前中までには続々と石垣漁港に帰港していた。				
事故の経過	<p>本船は、船長（以下「本船船長」という。）が1人で乗り組み、まぐろ漁の目的で、2月15日夕方ごろ石垣漁港を出港した。</p> <p>そでいか漁を終えた僚船A船長は、15日21時ごろ～22時ごろの間、石垣漁港の南方約18海里（M）にある6番パヤオ^{*1}から南西方に約12M離れた沖（北緯23°55′ 東経123°57′）で、本船船長が集魚灯を点けて漁を行っているところを目撃していた。</p> <p>石垣島南西方沖（北緯23°35′ 東経123°25′）の漁場で</p>

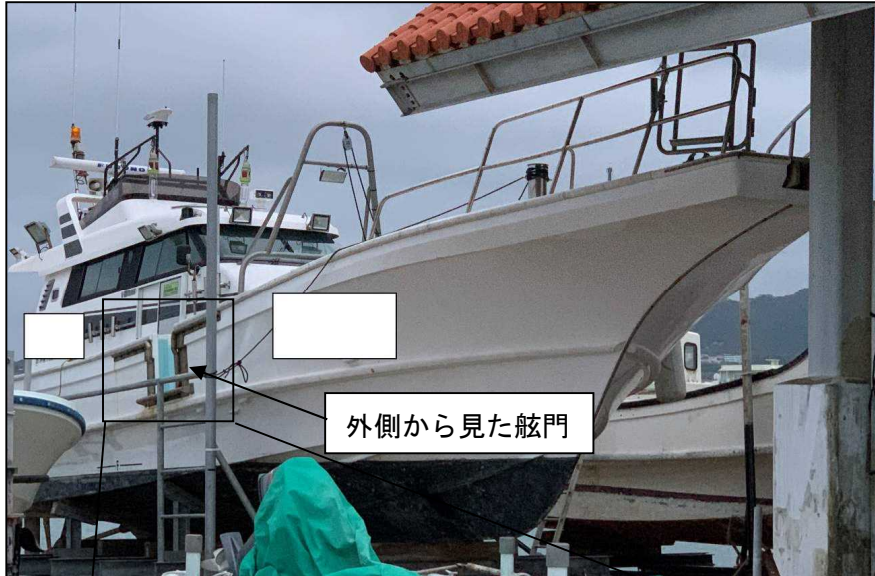
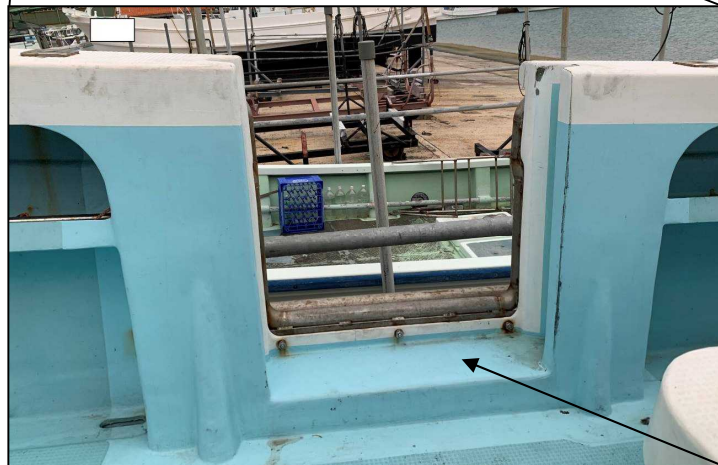
写真1 本船及び舷門

<p>並びに本件漁協所属の漁船は、石垣島周辺海域の搜索を行ったが本船を発見することができず、手掛かりもなく、19日日没をもってしよう戒に合わせた搜索となった。</p> <p>本船は、3月29日05時ごろ、石垣島北西方約80Mの海域において、漂流しているところを巡視船により発見され、海上保安官が本船の船内外を確認し、船内に人影はなく、船体に目立った損傷もなく、右舷側中央部外板にある縦約63cm、横約60cmの門（魚の獲り入れ口、以下「舷門」という。）の扉が外れた状態であり、主機は始動していなかったもののクラッチが前進に入り、スロットルが低速に入ったままの状態であった。</p> <p>本船は、巡視船艇によりえい航された後、本件漁協所属の漁船に引き継がれ、08時30分ごろ石垣漁港に陸揚げされた。</p> <p>（付図1 事故発生経過概略図、写真1 本船及び舷門 参照）</p>
<p>その他の事項</p>	<p>本船船長は、漁を終えた後で帰港中に釣りすることがあり、石垣漁港を出港した2月15日の前日、トローリングに使用する電動リールの角度を調整するなどトローリングを行う準備をしていた。</p> <p>本船は、発見された際、船内には本船船長の携帯電話及びカバン、トローリングで使用する道具があり、右舷船尾端のロッドホルダに電動リールが入っており、釣り糸が絡んで先端の針が切れていた。</p> <p>舷門の扉は、通常、魚を獲り入れる際に外した後、上甲板上に置いておくが、本船が発見された時には無くなっていた。</p> <p>僚船A船長は、16日04時00分ごろ、本船船長と無線で会話した際に釣果がないことを聞き、「6番パヤオとは別のパヤオでやるのもありかも」という会話になった際、本船船長から「そういうのもあるね」との返事を受け、本船船長は小さい魚でもいいので、釣果を得てから石垣漁港へ帰港するのではないかと思った。</p> <p>僚船A船長は、16日06時ごろ～07時ごろの間に本船船長が帰る旨を話していた声を無線で聞いた後、本船船長の声を無線から聞くことはなかった。</p> <p>僚船C船長は、本船船長について、漁を行う際には無線で「自分はこの場所から入れます」「関係船はおりませんか」など周囲の漁船に知らせた上で漁を行っていたので、周囲の漁船に周知することなく漁を行う者ではないと思っていた。また、16日05時00分ごろに無線で会話した後、本船船長の声を無線から聞くことはなかった。</p> <p>僚船C船長は、16日の時点で翌日（17日）の石垣島沖では朝方から昼頃にかけて時化してくる予報であり、石垣島周辺海域では北風が強くなってくると黒潮と相まって三角波が発生し、海上は大時化となり、また、北方に向かおうとすると北風に押されるので、本船船長は16日05時00分以降、石垣島北方沖には向かっていないと思っていた。</p>

船内側から見た舷門

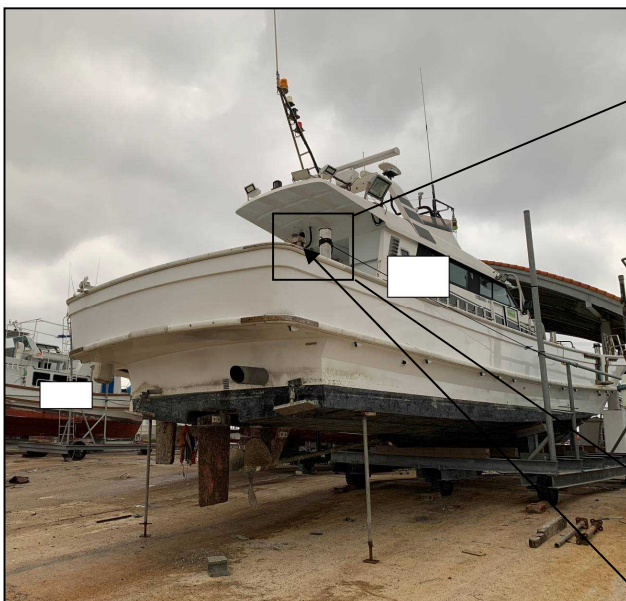
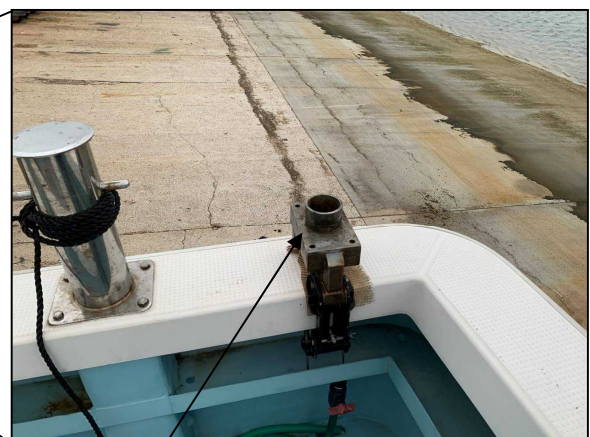
写真2 右舷船尾端のロッドホルダ

<p>本船は、簡易型船舶自動識別装置*2（以下「簡易AIS」という。）が設置されているが、発見された際には電源が入っておらず、令和3年2月15日から17日までの間を含む前後の情報記録がなかった。</p> <p>本船船長の救命胴衣着用について、確認している者がおらず、本船船内から本船船長が使用していた救命胴衣は確認されなかった。</p> <p>本船船長の携帯電話には、本船上甲板上にまぐろ1本の写真が、2月16日09時57分の日時で保存されていた。</p> <p>（写真2 右舷船尾端のロッドホルダ 参照）</p>
<p>分析</p> <p>乗組員等の関与 船体・機関等の関与 気象・海象等の関与 判明した事項の解析</p>	<p>不明</p> <p>不明</p> <p>不明</p> <p>本船船長は、行方不明となった。</p> <p>本船は、本船船長の携帯電話に2月16日09時57分の日時で本船上甲板上にまぐろ1本の写真が保存されていたこと及び17日09時ごろ～10時ごろの間に僚船B船長が無線で本船船長を何度も呼び出したが応答がなかったことから、この間において、本船船長が落水して行方不明となったものと考えられる。</p> <p>本船船長は、2月16日04時30分ごろ～05時00分ごろの間に石垣島南方沖で僚船A船長と会話していること、05時00分ごろに本船船長が僚船C船長との会話で帰る旨話していること、周囲の漁船に周知することなく漁を行う者ではないと僚船C船長が思っていたこと、06時ごろ～07時ごろの間に無線で本船船長が帰る旨話していた声を僚船A船長が聞いていることから、2月16日、石垣島南方沖で漁を終えた後、石垣漁港へ向けて帰港の途についた可能性があると考えられる。</p> <p>本船船長は、漂流していた本船が発見された際、船内に人影はなく、船体に目立った損傷もなく、舷門の扉が外れた状態であり、主機は始動していなかったもののクラッチが前進に入り、スロットルが低速に入ったままの状態であったこと及び船内にはトローリングで使用する道具があり、右舷船尾端のロッドホルダに電動リールが入っていて釣り糸が絡んで先端の針が切れていたこと、また、2月16日09時57分の日時で本船上甲板上にまぐろ1本の写真が本船船長の携帯電話に保存されていたことから、石垣漁港へ向けて帰港の途中、トローリングを行っていたものと考えられる。</p>

ロッドホルダ

<p>向けて帰港の途につき、トローリングを行っていた際、落水したことにより発生した可能性があると考えられる。</p>
<p>再発防止策</p>	<p>今後の同種事故等の再発防止及び被害の軽減に役立つ事項として、次のことが考えられる。</p> <ul style="list-style-type: none"> ・ 小型船舶の船長は、携帯電話やスマートフォンを防水ケースに入れて使用できるよう身に付けておき、気象及び海象が悪化する前に帰港すること。 ・ 小型船舶の船長は、出港する際、簡易AISの電源を入れておくこと。 ・ 小型船舶の船長は、暴露甲板上では常時救命胴衣を着用し、携帯電話が通じない海域において漁を行う場合、落水時の備えとして、位置情報などを発信するPLB（携帯用位置指示無線標識）を耐压防水ケースに入れて携帯することが望ましい。
