## 船舶事故調査報告書

令和4年4月27日

運輸安全委員会（海事専門部会）議決

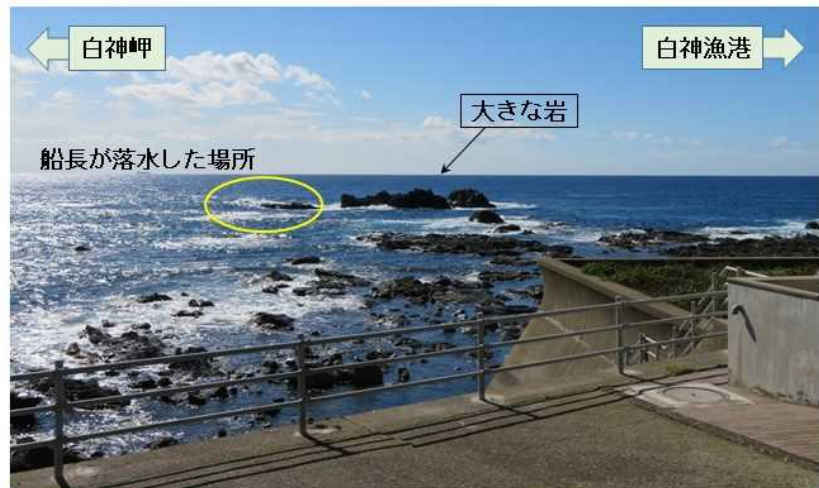
写真1 白神岬展望広場から見た事故発生場所付近

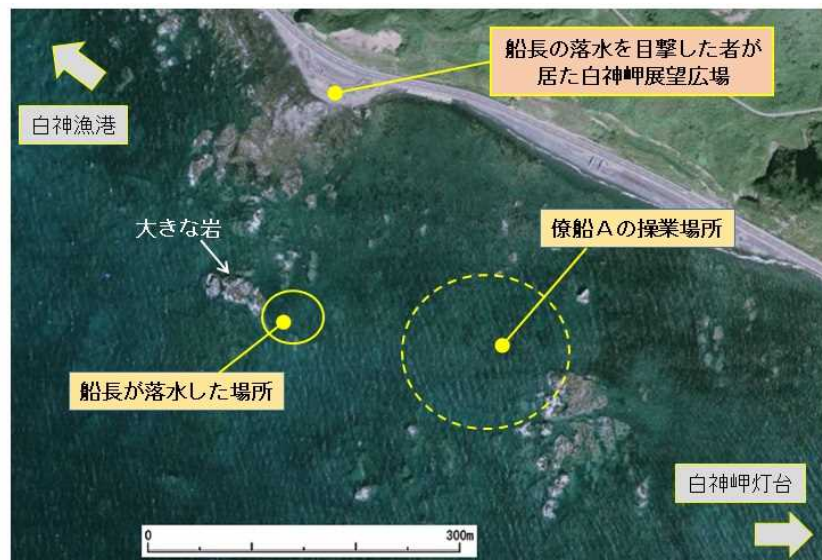
写真2 船長が落水した現場及び僚船Aの操業場所ほか

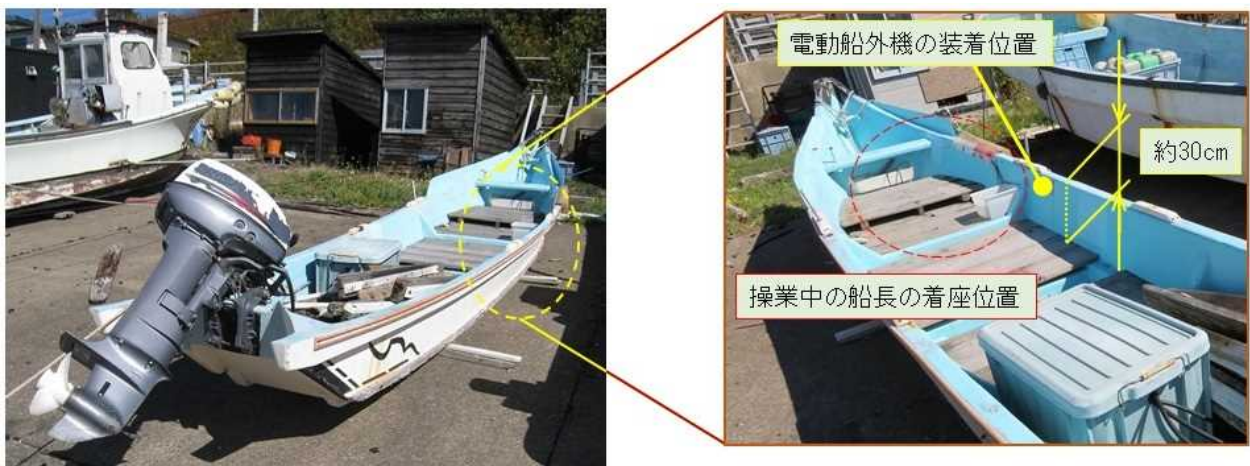
写真3 本船及び操業中の船長の着座位置等
