船舶事故調査報告書

令和4年4月27日

運輸安全委員会（海事専門部会）議決

事故種類	乗組員負傷
発生日時	令和3年8月2日 14時00分ごろ
発生場所	岩手県宮古市東方沖 久慈牛島灯台から真方位090°44海里（M）付近 （概位 北緯40°10.0′ 東経142°47.0′）
事故の概要	漁船第七十八大 ^{だいし} 師丸は、操業中、甲板員が負傷した。
事故調査の経過	令和3年9月21日、本事故の調査を担当する主管調査官（仙台事務所）ほか1人の地方事故調査官を指名した。 原因関係者から意見聴取を行った。
事実情報 船種船名、総トン数 船舶番号、船舶所有者等 L×B×D、船質 機関、出力、進水等	漁船 第七十八大師丸、339トン 140463、有限会社ながしま 63.90m×8.80m×4.15m、鋼 ディーゼル機関、2,574kW、平成19年1月
乗組員等に関する情報	船長 28歳 四級海技士（航海）（履歴限定） 免許年月日 平成29年3月31日 免状交付年月日 令和3年4月28日 免状有効期間満了日 令和8年4月27日 甲板員A 54歳 海技免状等 なし
死傷者等	重傷 1人（甲板員A）
損傷	なし
気象・海象	気象：天気 晴れ、風向 東、風力 3、視界 良好 海象：波高 約1.5m
事故の経過	本船は、まき網漁業の運搬船で、船長、甲板員Aほか6人が乗り組み、令和3年8月1日08時00分ごろ岩手県久慈市久慈港東方沖の漁場に向けて同県大船渡市大船渡漁港を出港し、12時00分ごろ、まき網船団と合流した。 本船は、2日13時00分ごろ、船団長に環締（網船がまき網の沈子側のワイヤーを引き締める作業）中の‘網船の裏漕ぎ作業*1’（以

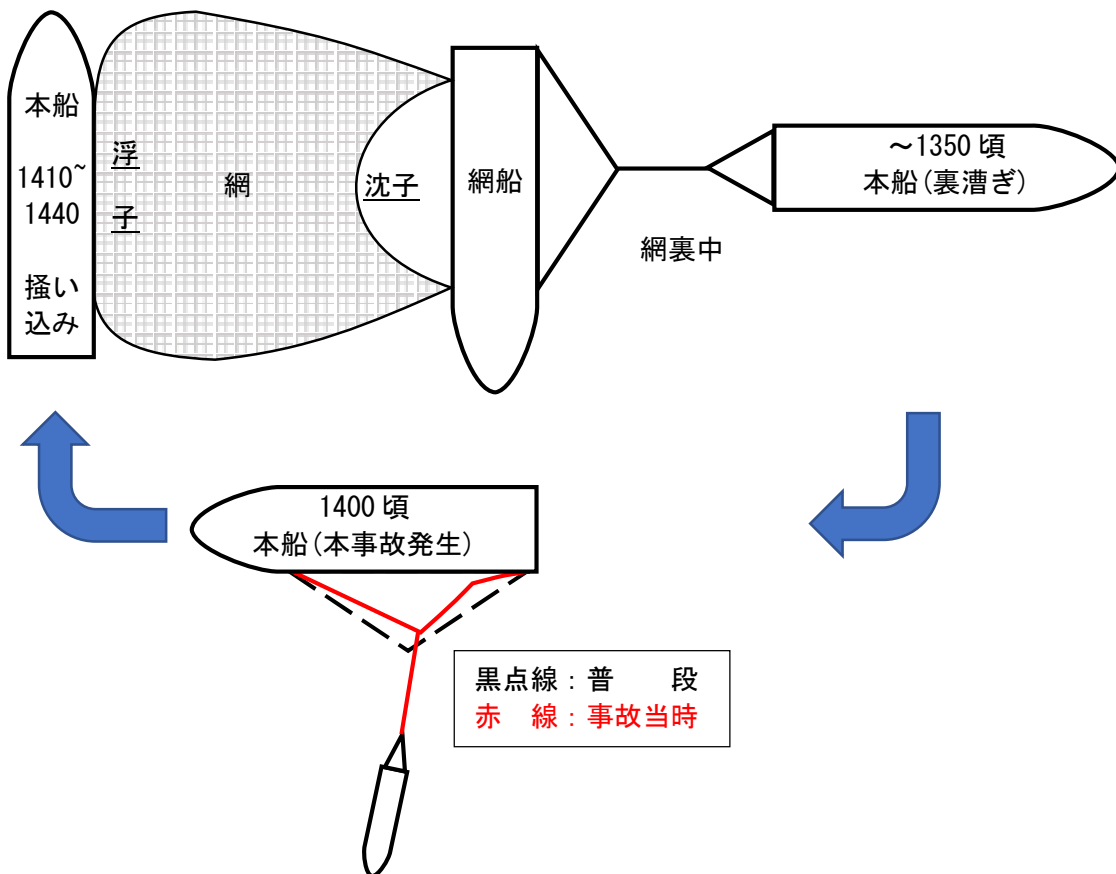
付図2 事故発生の経過図

船長は、航行を始めて間もなく、本裏ペンダントの張り合わせが均等でなく、ペンダントの船尾側に張力がかかったような状態であったので、異状を感じ、14時00分ごろ、レッコボートに本裏ペンダントを引かせるのを中断させ、無線及び船外スピーカーで注意喚起及び原因確認を指示した直後、パツンと音がして、本裏ペンダントの張り合わせが均等に戻ったのを確認した。

船長は、その直後、網船の右舷船首甲板上の甲板員から本船船尾で人が倒れた旨の知らせを受けたので、船尾甲板に向かったところ、甲板員Aが甲板上に座り込んで痛みを訴えており、網裏ペンダント頂部の金環が甲板員Aのそばに落ちていた。

<p>舷方を向く体勢で立ち、シーナイフを使用して調整索を切断したところ、本裏用ロープが張って網裏ペンダントが跳ね、船尾中央付近に置かれていた網裏ペンダントの金環が飛んできて左腰部に当たった。</p> <p>船長は、甲板員Aの状態を確認して掻い込み後、14時40分ごろ、仙台塩釜港塩釜区に向けて漁場を離脱した。</p> <p>船長は、甲板員Aが受傷後、船舶所有者に本事故発生の報告を、入港予定の塩釜漁港の本船担当の仲買人に最寄り病院への搬送依頼を行った。</p> <p>甲板員Aは、救急車で宮城県塩釜市内の病院に搬送されて左腸骨骨折と診断された。</p> <p>(付図1 事故発生場所概略図、付図2 事故発生の経過図、付図3 各ペンダントの状況、写真1 網裏ペンダントの金環の状況 参照)</p>
<p>その他の事項</p>	<p>船長は、甲板員Aが慌てて調整索を切断しなければ、既にレッコポートに本裏ペンダントを引かせるのを中断させていたので、そのうち、両ペンダントの緊張が取れて安全にロープの入れ替えができ、本事故の発生を未然に防止できたと本事故後に思った。</p> <p>甲板員Aに当たった網裏ペンダント頂部にとりつけられた金環は、ステンレス製で太さ約4cm、縦約40cm、幅約36cm、重さ約20kgであった。</p>
<p>分析</p> <p>乗組員等の関与 船体・機関等の関与 気象・海象等の関与 判明した事項の解析</p>	<p>あり なし なし</p> <p>本船が、宮古市東方沖において、まき網漁の操業中、甲板員Aが、網裏ペンダントを本裏ペンダントに被せた状態のまま調整索で係止し、本裏ペンダントの展張に伴って両ペンダントが緊張した状態の中、網裏ペンダントを係止していた調整索を切断したことから、本裏用ロープが張って網裏ペンダントが跳ね、網裏ペンダントの金環が飛び、甲板員Aの左腰部に当たって負傷したものと考えられる。</p> <p>甲板員Aが網裏ペンダントを甲板上に揚収せず、左舷外板上で本裏ペンダントに被せた状態のまま、左舷船尾のビットに係止したことから、本裏ペンダントが展張された際、両ペンダントが緊張したものと考えられる。</p>

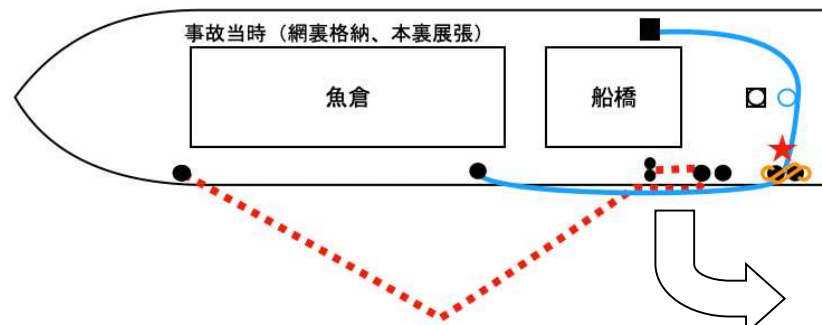
本事故時

甲板員Aは、網裏ペンダントを巻き取る際、網裏ペンダントの金環及び右舷側のロープを揚収したものの、網裏ペンダントの左舷側ロープを甲板上に揚収しないまま、また、左舷外板上で本裏ペンダントに被せた状態のまま、調整索で左舷船尾ビットに係止した。

甲板員Aは、左舷外板上で網裏ペンダントの左舷側ロープが本裏ペンダントに被せた状態となっていることに気付かないまま、本裏ペンダントを繰り出し、暫くして、^{しばら}暫くして、本裏及び網裏両ペンダントが緊張したので、自分のミスに気が付き、また、船橋から注意喚起と状況調査指示の船外マイク等がかかったので、慌てて、左舷船尾ビットの前に左

<p>原因</p>	<p>本事故は、本船が、宮古市東方沖において、甲板員Aが、網裏ペンダントを本裏ペンダントに被せた状態のまま調整索で係止し、本裏ペンダントの展張に伴って両ペンダントが緊張した状態の中、網裏ペンダントを係止していた調整索を切断したため、本裏用ロープが張って網裏ペンダントが跳ね、網裏ペンダントの金環が飛び、甲板員Aの左腰部に当たったことにより発生したものと考えられる。</p>

再発防止策	<p>今後の同種事故等の再発防止に役立つ事項として、次のことが考えられる。</p> <ul style="list-style-type: none">・ 甲板作業にあたる乗組員は、一つ一つの作業を適切に行うよう指差確認等を行うこと。・ 甲板作業にあたる作業員は、ロープが緊張した際は、指揮者に報告するとともに、いきなりロープ等を切断したりせず、安全な場所に退避すること。
--------------	---

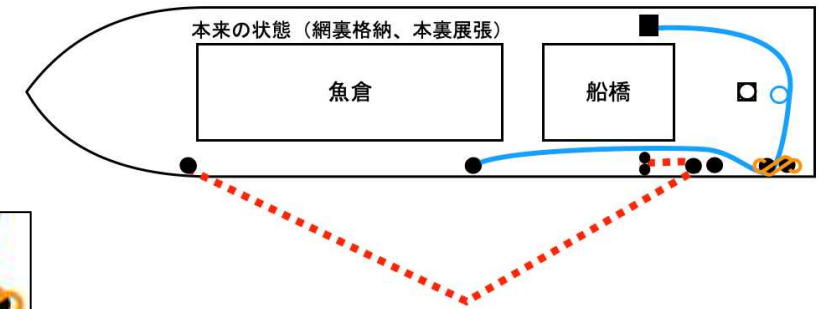
本来

事故当時の船尾甲板上の作業は、網裏後の網裏ペンダントを右舷船尾に設置された網裏用リールウィンチで巻き取り、網裏ペンダントの金環を船尾中央付近に、ペンダントのロープ部を各舷の甲板上に揚収した後、左舷側ロープに取り付けられた調整索（網裏時、左舷外板と網裏ペンダントの離れ具合を調整する直径約4mmの細索）でロープが移動しないように左舷船尾のビットに係止し、その後、本裏ペンダントの導索をレッコボートに渡して本裏ペンダントを展張するものであった。

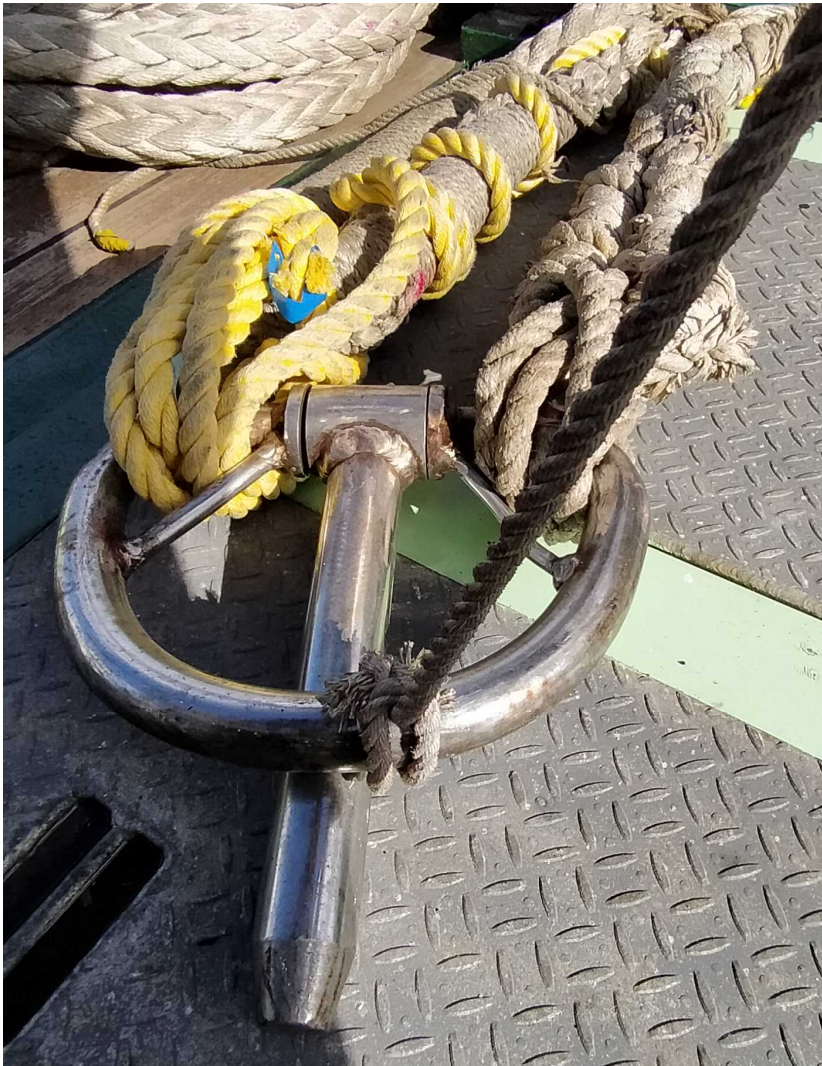
写真1 網裏ペンダントの金環の状況

網裏ペンダントの金環

ステンレス製、約20kg
