船舶事故調査報告書

令和4年4月13日
 運輸安全委員会（海事専門部会）議決
 委員 佐藤 雄二（部会長）
 委員 田村 兼吉
 委員 岡本 満喜子

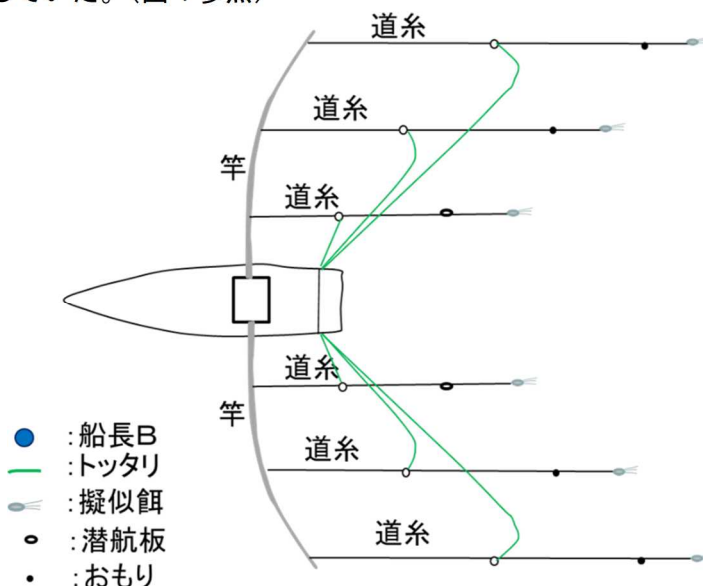
図1 B船の操業準備状況

船長Bは、操舵区画の両舷から竿を船外に張り出し、その竿から擬似餌がついた道糸を海に流して右舷船尾部甲板でトツタリと呼称される索で道糸を船内に引き込み、操舵区画内で擬似餌の動きを変化させる道糸に取り付けた潜航板と呼称される釣り具の調整を行う作業を繰り返していた。(図1参照)

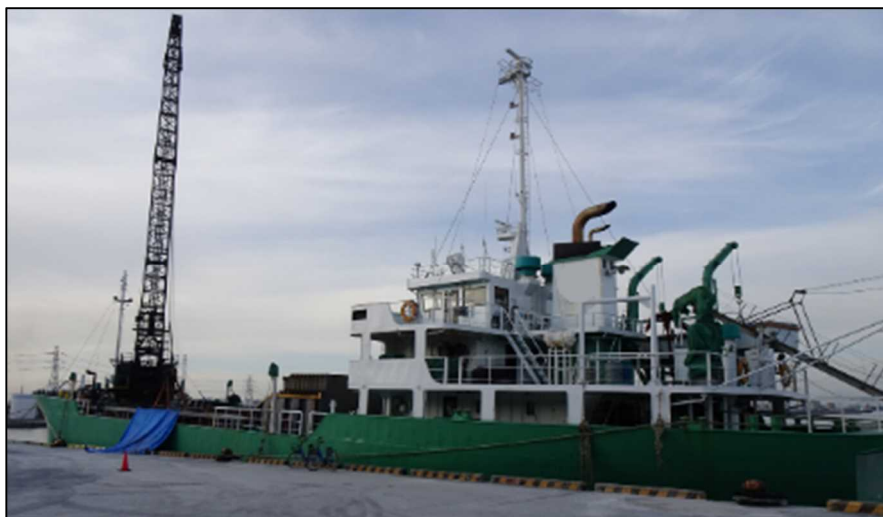
写真1 A船

死傷者等	なし
損傷	A 右舷中央部外板に擦過傷 B 船首部外板に圧損、バルバスバウに圧損
気象・海象	気象：天気 晴れ、風向 北西、風力 4、視界 良好 海象：波高 約1m
事故の経過	<p>A船は、船長Aほか5人が乗り組み、スラグ約1,600トンを積載し、令和3年2月10日08時45分ごろ、千葉県千葉港葛南区に向けて岡山県笠岡市笠岡港港町地区を出港した。</p> <p>船長Aは、11日06時00分ごろ、三重県志摩市大王崎南東沖で前直の航海士と交代して単独で船橋当直につき、船橋左舷のNo.1レーダー（以下「本件レーダー」という。）をヘッドアップでレンジを6M、本件レーダーの左側のGPSプロッターをヘッドアップでレンジを32M表示とした。</p> <p>船長Aは、自動操舵で針路を090°（真方位、以下同じ。）に定め、約10.5ノット（kn）の速力（対地速力、以下同じ。）で、遠州灘を航行中、右舷船首方約1Mに漁船のようなB船を視認したが、風による白波と太陽光の海面反射で見えづらく、その後B船を見失った。</p> <p>船長Aは、右舷船首方約1Mに漁船のようなB船を視認した際、本件レーダーでも探知したものの、そのあと白波による反射波で探知が困難で、引き続きSTC（Sensitivity Time Control）の調整に意識を向けて航行していたが、B船を探知できなかった。</p> <p>船長Aは、09時10分ごろ、船橋下の部屋で調理をしていた1人の乗組員からA船の船尾方で漁船が停止しているとの報告を船内電話で聞き、航行中に見た漁船は1隻だけだったので、B船と衝突したことを知った。</p> <p>船長Aは、主機を中立運転に続き、後進運転として行きあしを止めた後、主機と舵を使用してB船に接近し、船長Bの安否及びB船の損傷状況を確認し、その後A船の状況を確認した後、118番通報を行った。</p> <p>A船は、海上保安庁から静岡県御前崎港に入港するよう指示があり、同港に入港した。</p> <p>B船は、船長Bが1人乗り組み、かつおひき縄釣漁を行う目的で、11日05時00分ごろ舞阪漁港を出港し、自動操舵により約8knの速力で南進した。</p> <p>船長Bは、かつおの魚群がいると思われる潮目と海面を飛ぶ鳥の群れを操舵区画に設置した海水温度計を見ながら目視で確認し、舞阪漁港南方沖約12Mで、かつおひき縄釣の仕掛けを投入して操業を始めた。</p> <p>船長Bは、釣果がないので、ひき縄釣の仕掛けの調整と漁場を変え</p>
