船舶事故調査報告書

事故種類	衝突
発生日時	令和3年9月26日 12時53分ごろ
発生場所	青森県八戸市八戸港 八戸港河原木西防波堤灯台から真方位195° 1,030m付近 (概位 北緯40° 31.7' 東経141° 31.0')
事故の概要	旅客船新井田丸は、東進中、また、漁船南海丸は、右転しながら離岸中、両船が衝突した。 新井田丸は、旅客1人が負傷し、客室に圧壊を生じ、南海丸は、左舷船首部の手すり等に曲損を生じた。
事故調査の経過	令和3年12月22日、本事故の調査を担当する主管調査官（仙台事務所）ほか1人の地方事故調査官を指名した。 原因関係者から意見聴取を行った。
事実情報 船種船名、総トン数 船舶番号、船舶所有者等 L×B×D、船質 機関、出力、進水等	A 旅客船 新井田丸 19トン 235-31353青森、ブルーカンパニー株式会社（船舶所有者） 11.95m (Lr) × 4.71m × 0.86m、FRP ディーゼル機関、117.70kW、平成6年4月 B 漁船 南海丸、4.8トン AM3-21097（漁船登録番号）、個人所有 12.15m (Lr) × 3.13m × 0.99m、FRP ディーゼル機関、367.80kW、平成10年3月11日 第212-9655号（船舶検査済票の番号）
乗組員等に関する情報	A 船長A 72歳 一級小型船舶操縦士・特定 免許登録日 平成20年4月10日 免許証交付日 令和2年10月6日 (令和7年10月5日まで有効) B 船長B 63歳 一級小型船舶操縦士・特定 免許登録日 平成22年4月19日 免許証交付日 令和3年4月6日 (令和8年11月23日まで有効)

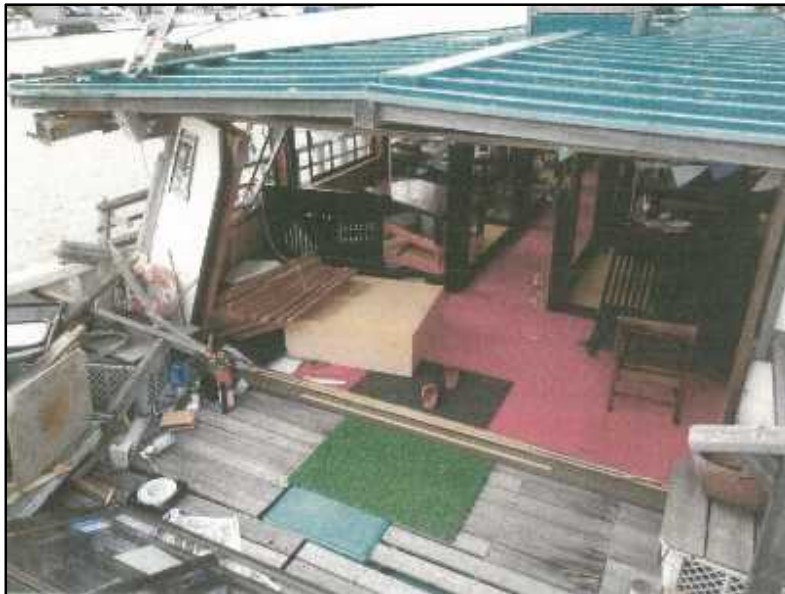
写真2 A船の損傷状況

死傷者等	A 軽傷 1人(旅客) B なし
損傷	A 客室右舷前部に圧壊 B 左舷船首部の手すり等に曲損
気象・海象	気象：天気 晴れ、風向 東南東、風力 5、視界 良好 海象：海上 平穏、潮汐 ほぼ低潮期
事故の経過	<p>A船は、船長Aほか2人が乗り組み、旅客20人を乗せ、八戸港遊覧の目的で令和3年9月26日11時00分ごろ、新井田川河口から約600m上流の第一橋梁右岸基部川下側付近の定係地を出航した。</p> <p>船長Aは、港奥で反転後、定係地に向けて可航幅約170m～240mの水路を右舷方の岸壁から約30m離して右側航行し、約2ノット(kn)の速力(対地速力、以下同じ。)で岸壁に沿って東進中、右舷船首方に、東南東方から西北西方に延びる八戸第二魚市場岸壁に船首を西北西方に向けて着岸直後のB船を、左舷船首方に、八戸大橋方から八戸第二魚市場岸壁に向け入航中の漁船をそれぞれ認めた。</p> <p>A船は、船長Aが、B船の着岸を確認後、しばらくは、水揚げで離岸することはないと思い、入航中の漁船の動静のみに意識を向けて東進を続けていたところ、右舷船首直近に離岸中のB船を認めたが、どうすることもできず、12時53分ごろ右舷船首部とB船の船首部とが衝突した。</p> <p>A船は、旅客1人が切創等を負い、客室右舷前部が圧壊した。</p> <p>A船は、自力で航行して定係地に向かった。</p> <p>B船は、船長Bが1人で乗り組み、12時35分ごろ、水揚げの目的で、八戸第二魚市場に向けて新井田川の定係地を出航した。</p> <p>B船は、12時40分ごろ、八戸第二魚市場岸壁に入船左舷着けで着岸して水揚げを開始した。</p> <p>船長Bは、12時50分ごろ、水揚げを終え、操舵室を一周して八戸大橋方から入航中の漁船を確認後、寄せ風が強かったので、左舷船尾から係留索をとり、後部甲板の左舷側で遠隔操縦装置により機関を後進にかけて船首を風上に向け、操舵室右舷側の甲板上に移動した後、定係地に向けて右転しながら離岸した。</p> <p>B船は、船長Bが、約4knの速力で右転しながら離岸した直後、左舷船首部のブルワーク付近にA船の客室の屋根が見え、すぐに機関を後進にかけたものの、後進がかかるとなく、A船と衝突した。</p> <p>B船は、左舷船首部の手すり等に曲損が生じた。</p> <p>B船は、自力で航行して定係地に向かった。</p> <p>A船の船舶所有者及び船長Bは、27日に海上保安庁に出向き、本事故の発生を報告した。</p> <p>(付図1 事故発生場所概略図、写真1 A船の全景、写真2 A船の損傷状況、写真3 A船の修理後の状況、写真4 B船の全景、</p>

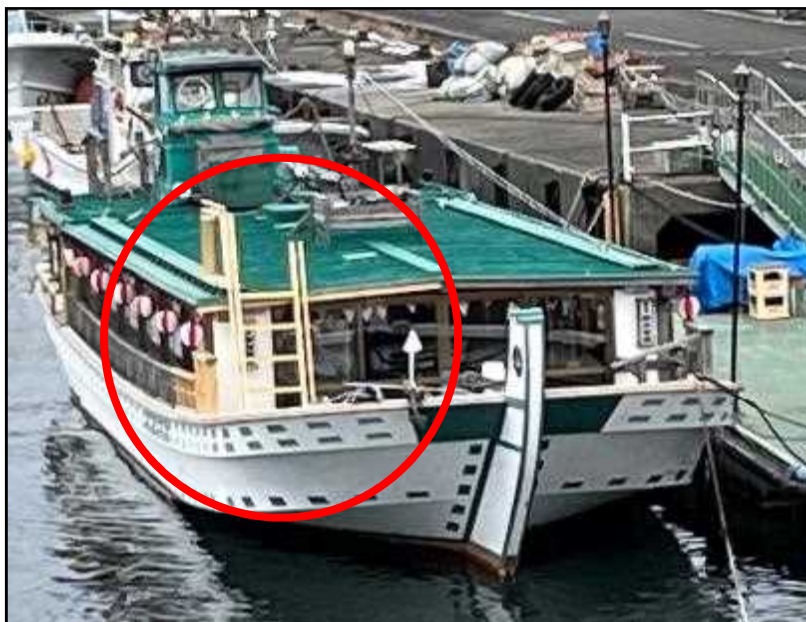
写真3 A船の修理後の状況
※ 新木材部分が修理箇所

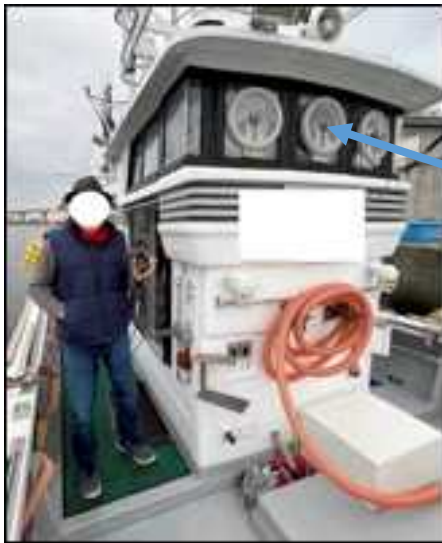
写真6 船長Bの操船位置

<p>その他の事項</p>	<p>写真5 B船の損傷状況 参照)</p> <p>B船の遠隔操縦装置のケーブルは、長さが約16mであり、操舵室右舷側にある出入口から延ばされ、B船上のどこでも操船が可能であった。</p> <p>船長Bは、B船の操舵室が上甲板より一段高く、寄せ風が強いなか船首を風上に向けた後に操舵室内に入るのを手間取ると、離岸をスムーズに行うことができないこと、また、入航中の漁船の存在もあったので、操舵室右舷側の上甲板上で離岸操船を行った。</p> <p>船長Bは、離岸前に、眼高の高い船首部、また、両舷に移動できる前部甲板上で操船すれば、事前に左舷船首方から接近するA船に気付くことができたと思事故後に思った。</p> <p>B船が着岸していた八戸第二魚市場前面岸壁からA船が反転してきた湾奥へ続く岸壁法線は、更に西方へ屈曲していた。</p> <p>八戸第二魚市場前面岸壁上面、A船の客室の屋根、B船船首部のブルワーク及び船長Bの眼高は、海面からほぼ同じ高さであった。</p> <p>(写真6 船長Bの操船位置、写真7 B船の正面、写真8 船長Bの眼高からの船首死角 参照)</p>
<p>分析</p> <p>乗組員等の関与</p> <p>船体・機関等の関与</p> <p>気象・海象等の関与</p> <p>判明した事項の解析</p>	<p>A あり B あり</p> <p>A なし B なし</p> <p>A なし B なし</p> <p>A船は、八戸港において東進中、船長Aが、左舷船首方から入航中の漁船の動静のみに意識を向けて航行を続けたことから、右舷船首方から離岸してきたB船に気付くのが遅れ、B船と衝突したものと考えられる。</p> <p>B船は、八戸港において、右転しながら離岸中、船長Bが、眼高の低い操舵室右舷側甲板上で操船して左舷船首方に死角が生じていたことから、東進中のA船に気付くのが遅れ、左舷船首部のブルワーク付近にA船の客室の屋根が見え、すぐに機関を後進にかけたものの、後進がかかるとなく、A船と衝突したものと考えられる。</p>
<p>原因</p>	<p>本事故は、八戸港において、A船が東進中、B船が右転しながら離岸中、船長Aが左舷船首方から入航中の漁船の動静のみに意識を向けて航行を続けたため、また、船長Bが眼高の低い操舵室右舷側の上甲板上で操船して左舷船首方に死角が生じていたため、両船長が互いに相手船の存在に気付くのが遅れて両船が衝突したものと考えられる。</p>

<p>再発防止策</p>	<p>今後の同種事故等の再発防止に役立つ事項として、次のことが考えられる。</p> <ul style="list-style-type: none"> ・ 船長は、航行中、特定の物標等のみに意識を向けず操船を行うこと。 ・ 船長は、航行中、死角が生じず、全周が確認できる場所で適切な

見張り及び操船を行うこと。
--	---------------
