# 船舶事故調査報告書

令和4年5月25日

運輸安全委員会（海事専門部会）議決

事故種類	火災
発生日時	令和3年4月8日 14時20分ごろ
発生場所	神奈川県横須賀市芦名のマリーナ 佐島港B防波堤灯台から真方位333° 1,100m付近 (概位 北緯35° 13.6′ 東経139° 36.2′)
事故の概要	プレジャーボートSEA RIDERは、出航準備中、機関室から火災が発生した。 SEA RIDERは、機関室に焼損を生じた。
事故調査の経過	令和3年8月24日、本事故の調査を担当する主管調査官（横浜事務所）ほか1人の地方事故調査官を指名した。 原因関係者から意見聴取を行った。
事実情報 船種船名、総トン数 船舶番号、船舶所有者等 L×B×D、船質 機関、出力、進水等	プレジャーボート SEA RIDER（マーシャル諸島共和国籍）、 161トン 70952（マーシャル諸島共和国発給）、L'ANGE COSMETIQUE INC （日本）（A社） 32.00m×6.30m×3.50m、FRP ディーゼル機関2基、船内機、2,984kW（合計）、2004年 （建造） 4サイクル、回転数毎分2,350、16気筒、ボア130mm、使用燃料軽油
乗組員等に関する情報	船長 58歳 三級海技士（航海） 免許年月日 昭和62年5月28日 免状交付年月日 平成29年9月1日 免状有効期間満了日 令和4年9月25日
死傷者等	なし
損傷	機関室に焼損
気象・海象	気象：天気 晴れ、風向 南南西、風力 2 海象：海上 平穏
事故の経過	本船は、船長及び甲板員3人が乗り組み、令和3年4月8日14時15分ごろ、神奈川県横浜市金沢区のマリーナに向けて帰港する目的で、横須賀市芦名のマリーナ（以下「本件マリーナ」という。）にお

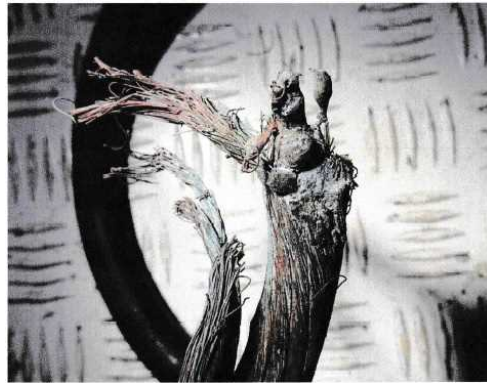
写真2 本件配線

本船は、本事故後、機関室左舷側の左舷主機下方に敷設されていた蓄電池から左舷主機セルモータ間の左舷主機始動用配線(以下「本件

配線」という。)が激しく焼損し、一部は原型をとどめておらず、残った本件配線に微細な電気痕\*1が認められた。(写真2参照)

本件配線は、プラス配線及びマイナス配線が同じ回路ボックス内に並列で配線されていた。

本件配線は、プラス配線とマイナス配線が同じ回路ボックス内で並列に配線されていたことから、船体による振動等で擦れて絶縁劣化を生じた可能性があると考えられる。

<p><b>原因</b></p>	<p>本事故は、本船が、中古で購入してから少なくとも約3年間電氣的な点検整備が行われていない中、本件マリーナで出航準備中、本件配線が、絶縁劣化を生じたため、短絡して過熱されて出火し、周囲の可燃物に引火して延焼したものと考えられる。</p>
<p><b>再発防止策</b></p>	<p>今後の同種事故等の再発防止に役立つ事項として、次のことが考えられる。</p> <ul style="list-style-type: none"> <li>・ 船舶所有者は、定期的にスイッチ及び電気配線等の点検を行い、通電中にスイッチ類のカバーを触診して発熱や電線の被覆に硬化が認められた場合、スイッチ及び電線等の交換を行うこと。</li> </ul>

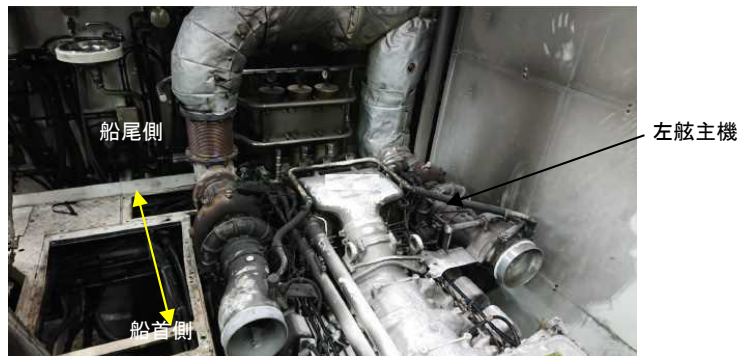
写真3 機関室焼損状況

消防局によれば、本船は、本件配線が何らかの要因で絶縁劣化を起こして両極間で短絡し、他の電気配線類の被覆に着火して出火したものと推定した。(写真3参照)

本船は、中古で購入してから少なくとも約3年間電氣的な点検整備が行われていない中、本件マリーナで出航準備中、本件配線が、絶縁劣化を生じたことから、短絡して過熱されて出火し、周囲の可燃物に引火して延焼したものと考えられる。
