船舶事故調査報告書

令和4年5月25日

運輸安全委員会（海事専門部会）議決

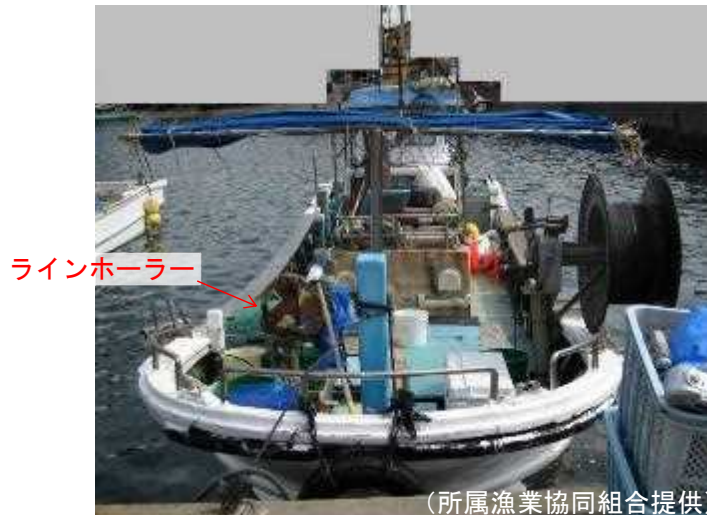
写真2 本船の前部甲板

本船は、発見時、主機が中立運転であり、舵が中央の状態、前部甲板上に投入前の餌を入れたたこつぼが7個残され、魚倉には複数のたこが捕獲され、操舵スタンドに携帯電話が置かれており、また、船体に他船と衝突したような痕跡はなかった。

本件船長は、たこつぼの投入時には、本船を前進させながら間隔を置いて順にたこつぼを海中に投げ入れていき、引揚げ時には、主機を中立とし、船首右舷側に装備されたラインホーラーでたこつぼのロープを巻き上げ、海中から上げられたたこつぼを手繰り上げていた。
