船舶事故調査報告書

令和4年5月25日

運輸安全委員会（海事専門部会）議決

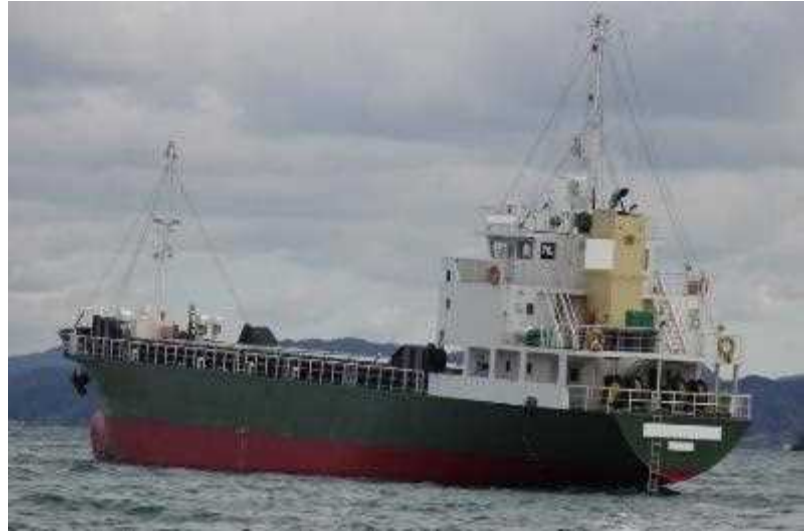
写真1 本船

事故種類	乗揚
発生日時	令和3年11月30日 00時28分ごろ
発生場所	静岡県下田市神子元島東方沖 神子元島灯台から真方位084°100m付近 (概位 北緯34°34.5′ 東経138°56.6′)
事故の概要	貨物船第七大越丸は、南西進中、岩礁に乗り揚げた。 第七大越丸は、左舷船首部船底外板の亀裂等を生じた。
事故調査の経過	令和3年12月16日、本事故の調査を担当する主管調査官（横浜事務所）ほか1人の地方事故調査官を指名した。 原因関係者から意見聴取を行った。
事実情報 船種船名、総トン数 船舶番号、船舶所有者等 L×B×D、船質 機関、出力、進水等	貨物船 第七大越丸、288トン 142568、大越海運有限会社、株式会社波方造船所（船舶所有者）、大岡海運有限会社（船舶借入人、A社） 62.54m×10.30m×5.90m、鋼 ディーゼル機関、736kW、平成27年10月
乗組員等に関する情報	船長 74歳 四級海技士（航海） 免許年月日 昭和50年1月10日 免状交付年月日 平成30年3月14日 免状有効期間満了日 令和5年3月27日 航海士A 63歳 五級海技士（航海） 免許年月日 昭和60年10月24日 免状交付年月日 令和2年7月9日 免状有効期間満了日 令和7年10月23日
死傷者等	なし
損傷	左舷船首部船底外板に亀裂及び凹損、左舷中央部外板、バルバスバウ及び右舷船底外板に凹損、両舷ビルジキールに曲損、プロペラに曲損及び欠損等
気象・海象	気象：天気 晴れ、風向 北西、風力 3、視界 良好 海象：うねり 波向南、波高約1.0m、潮汐 上げ潮の末期
事故の経過	本船は、船長及び航海士Aほか2人が乗り組み、揚げ荷役を終えた

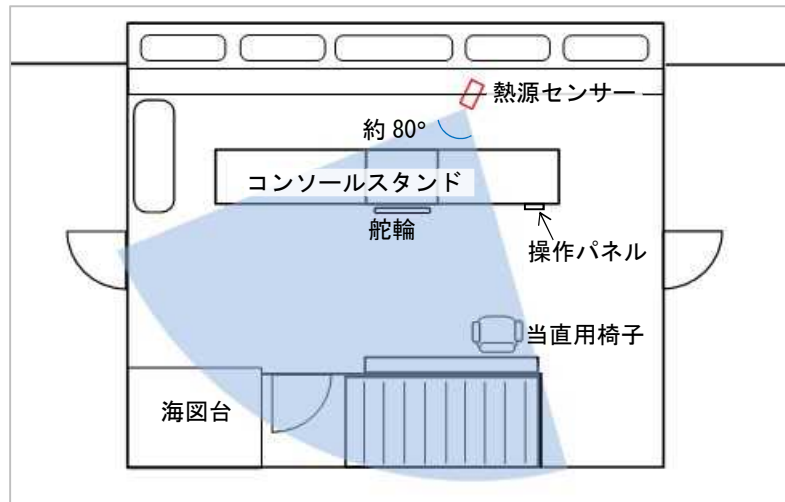
図1 船橋内の機器配置及び本件装置の検知領域のイメージ

熱源センサーは、水平方向に約80°、垂直方向に約7°、距離約5mの領域を検知する機能を有し、コンソールスタンド中央の舵輪に向けて設置されており、船橋左舷後部の海図台から当直用椅子までの範囲については検知領域内にあった。（図1参照）

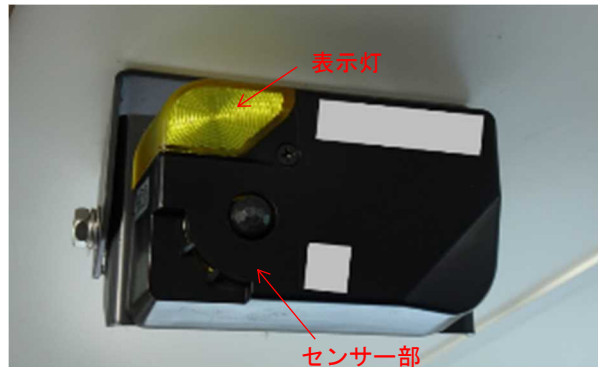
写真2 熱源センサー

また、熱源センサーの前面には、熱源となる当直者の移動（動き）が検知されないときに点灯する表示灯が備えられていた。（写真2参照）

熱源センサーは、夜間当直時、表示灯が点灯したときの光が気になるという理由で、本事故の約2年前から、前面と平行に約10cm離れた天井に、1辺が約10cmの正方形に切ったティッシュペーパーに幅約1cmの縦方向の切り込みを入れたもの（以下「本件遮蔽物」という。）が貼り付けられていた。

船長は、本件遮蔽物を貼り付けていても、切り込みによって隙間が開いており、警報ブザーも吹鳴していたので、熱源センサーによる検知が損なわれることはないと思っていた。

本件装置の製造会社によれば、本件装置は、熱源センサーの前面に揺れ動くものがあった場合、熱源センサーがその動きに反応し、警報作動までの設定時間の経過がリセットされ、また、熱源センサーは、表示灯の回路を結線しなければ、同灯が消灯した状態で作動させることができた。

<p>気象・海象等の関与 判明した事項の解析</p>	<p>なし</p> <p>本船は、爪木埼東方沖を自動操舵で南西進中、単独で船橋当直中の航海士Aが、当直用椅子に腰を掛けた状態で居眠りに陥り、変針予定場所を通過して神子元島に向けて航行を続けたことから、同島東方沖の岩礁に乗り揚げたものと考えられる。</p> <p>航海士Aは、天候等に問題がなく、また、周囲に航行の支障となる他船がおらず、当直用椅子に腰を掛けたこと、及びふだんと異なり、当直前に1時間程度しか睡眠を取っていなかったことから、覚醒水準が低下し、居眠りに陥ったものと考えられる。</p> <p>本件装置は、夜間当直時、熱源センサーの表示灯が点灯したときの光が気になるという理由で、その前面に本件遮蔽物が貼り付けられており、本事故当時、開口していた左舷側ドアからの外気又は暖房による船橋内の空気の流れにより揺れ動いた本件遮蔽物に熱源センサーが反応したことから、警報を発しなかったものと考えられる。</p>
<p>原因</p>	<p>本事故は、夜間、本船が、爪木埼東方沖を自動操舵で南西進中、単独で船橋当直中の航海士Aが、当直用椅子に腰を掛けた状態で居眠りに陥り、変針予定場所を通過して神子元島に向けて航行を続けたため、同島東方沖の岩礁に乗り揚げたものと考えられる。</p>
<p>再発防止策</p>	<p>A社は、本事故後、本件遮蔽物及び当直用椅子の撤去を指示し、また、管理船舶に対し、船橋当直中に眠気を感じた場合、船橋内を歩いたり、外気に当たったりするなどの居眠り防止措置の徹底について文書で周知した。</p> <p>今後の同種事故等の再発防止に役立つ事項として、次のことが考えられる。</p> <ul style="list-style-type: none"> ・ 船橋当直者は、眠気を払拭できない場合、他の乗組員と当直を交替するなど居眠り運航の防止措置を採ること。 ・ 船橋当直者は、当直につくに当たり、できる限り十分な睡眠時間を確保し、体調を管理すること。 ・ 船長は、船橋航海当直警報装置の機能を損なう可能性のある細工や加工を行うことなく、当該装置に不都合等があれば、メーカー等に相談すること。 ・ 船橋航海当直警報装置は、警報作動までの時間をできるだけ短く設定し、警報が実際に作動することを確認してから使用すること。

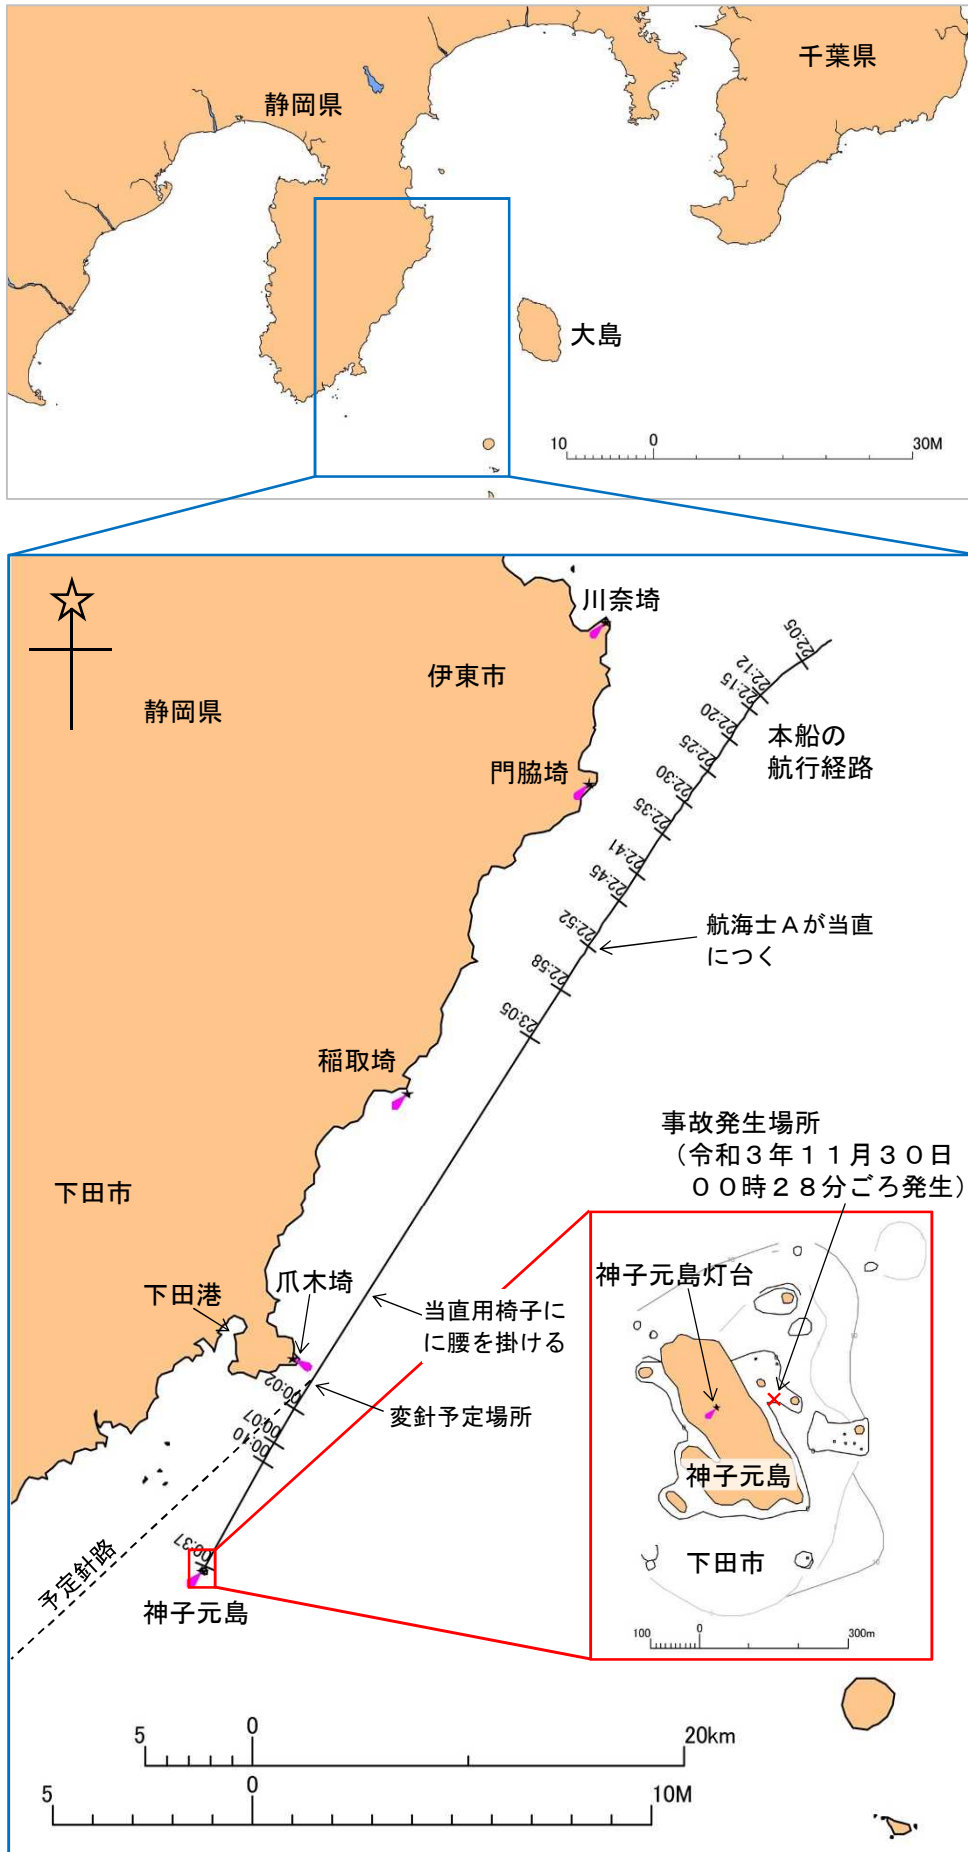
付図1 航行経路図

本船は、爪木埼南東方沖の変針予定場所を通過して南西進を続け、30日00時28分ごろ神子元島東方沖の岩礁に乗り揚げ、その衝撃で、航海士Aが目目を覚まし、昇橋してきた他の航海士(以下「航海士B」という。)が機関を停止した。
