船舶事故調査報告書

事故種類	乗組員死亡
発生日時	不明（令和3年3月21日 06時00分ごろ～10時40分ごろの間）
発生場所	不明（三重県鳥羽市菅島 ^{すがしま} 東方沖～愛知県田原市伊良湖岬南東方沖の間）
事故の概要	<p>漁船第二漁盛丸^{りょうせい}は、無人の状態で行方不明となるところを目撃され通報された後、所在が不明となり、後日、無人で東京都御蔵島^{みくらしま}南岸に乗り揚げているところを発見された。</p> <p>船長は、行方不明となり、後日、死亡認定された。</p>
事故調査の経過	<p>令和3年4月16日、本事故の調査を担当する主管調査官（横浜事務所）ほか1人の地方事故調査官を指名した。</p> <p>原因関係者からの意見聴取は、本人が本事故で行方不明となり、その後死亡認定されたため、行わなかった。</p>
事実情報 船種船名、総トン数 船舶番号、船舶所有者等 L×B×D、船質 機関、出力、進水等	漁船 第二漁盛丸、4.5トン ME3-62402（漁船登録番号）、個人所有 11.39m (Lr) × 2.88m × 0.97m、FRP ディーゼル機関、漁船法馬力数70、平成10年5月
乗組員等に関する情報	船長 83歳 一級小型船舶操縦士・特殊小型船舶操縦士・特定 免許登録日 昭和51年3月19日 免許証交付日 平成28年11月16日 （令和4年5月27日まで有効）
死傷者等	死亡 1人（船長）
損傷	船体が大破（全損）
気象・海象	気象：天気 雨、風向 南、風速 約15m/s、視程 2km未満 海象：波高 約3m 田原市には、令和3年3月20日16時09分に波浪注意報が、21日04時19分に強風注意報が、鳥羽市には、20日16時38分に波浪注意報が、21日04時26分に強風注意報がそれぞれ発表され、本事故当時、いずれも継続中であった。
事故の経過	本船は、船長が1人で乗り組み、さわら引き漁の目的で、令和3年3月21日06時00分ごろ、鳥羽市菅島漁港を出港し、菅島の東方

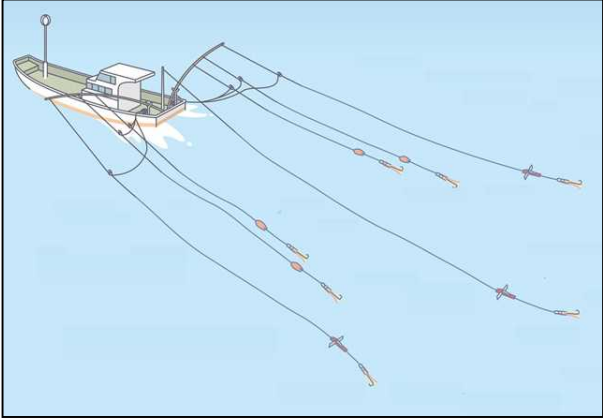
<p>沖の漁場に向かった。</p> <p>本船は、10時40分ごろ、伊良湖岬の南東方沖約3.6海里（M）の海上で、通りかかった漁船の船長に、無人でさわら引き漁の漁具を出したまま約3ノット（kn）の速力（対地速力、以下同じ。）で東進するのを目撃された。（図1参照）</p>

<p>図1（さわら引き漁イメージ）</p> <p>無人で航行する本船を目撃した漁船の船長が、本船の船長が海中転落したと思い、118番通報した。</p> <p>通報を受けた海上保安庁は、巡視船等により捜索するも本船を発見できず、管内各漁業協同組合に未帰還の漁船の有無を問い合わせたところ、本船が未帰港であった。</p> <p>本船は、海上保安庁、所属漁業協同組合（以下「漁協」という。）等による捜索を継続する中、4月4日09時00分ごろ、御蔵島南岸に漂着しているのが発見された。</p> <p>船長は、行方不明となり、後日、死亡認定により死亡届が受理され、除籍された。</p> <p>（付図1 事故発生場所概略図、写真1 本船の同型船 参照）</p>
<p>その他の事項</p>	<p>船長の救命胴衣の着用状況は不明であった。</p> <p>船長は、本事故の約3か月前に入院治療していたが回復し、退院後は、本事故の10日ほど前から漁を再開しており、健康状態に不安を抱えている状況ではなかった。</p> <p>船長家族及び漁協関係者は、さわら引き漁によって釣れた魚を船上に揚げる際、船尾側で手繰り寄せるが、この際に誤って落水した可能性があると思つた。</p> <p>本事故当日は、朝から風が強く吹き、漁協の多くの漁船が出漁を取りやめており、本船を含む数隻の漁船のみが、菅島の近傍で漁を行っていた。</p>
<p>分析</p> <p>乗組員等の関与</p> <p>船体・機関等の関与</p>	<p>不明</p> <p>不明</p>
