船舶事故調査報告書

事故種類	衝突
発生日時	令和3年4月15日 06時45分ごろ
発生場所	茨城県北茨城市大津漁港南南西方沖 大津港南防波堤A灯台から真方位205° 3.2海里（M）付近 （概位 北緯36° 46.3′ 東経140° 45.3′）
事故の概要	漁船 ^{たわら} 俵丸は、北北東進中、また、漁船 ^{けんえい} 賢栄丸は、わずかに前進しながら揚網中、両船が衝突した。 俵丸は、船首船底部に破損を生じ、賢栄丸は、右舷中央部に破口を生じた。
事故調査の経過	令和3年4月23日、本事故の調査を担当する主管調査官（横浜事務所）ほか1人の地方事故調査官を指名した。 原因関係者から意見聴取を行った。
事実情報 船種船名、総トン数 船舶番号、船舶所有者等 L×B×D、船質 機関、出力、進水等	A 漁船 俵丸、4.9トン IG3-6525（漁船登録番号）、個人所有 11.90m（Lr）×3.33m×1.09m、FRP ディーゼル機関、450.00kW、平成8年12月26日 第210-43490号（船舶検査済証の番号） B 漁船 賢栄丸、4.9トン IG3-6538（漁船登録番号）、個人所有 11.90m（Lr）×3.25m×1.00m、FRP ディーゼル機関、389.00kW、平成9年5月29日 第232-42706号（船舶検査済証の番号）
乗組員等に関する情報	船長A 71歳 一級小型船舶操縦士・特殊小型船舶操縦士・特定 免許登録日 昭和51年4月9日 免許証交付日 令和2年7月30日 （令和8年7月28日まで有効） 船長B 35歳 一級小型船舶操縦士・特殊小型船舶操縦士・特定 免許登録日 平成16年11月4日 免許証交付日 平成30年11月14日

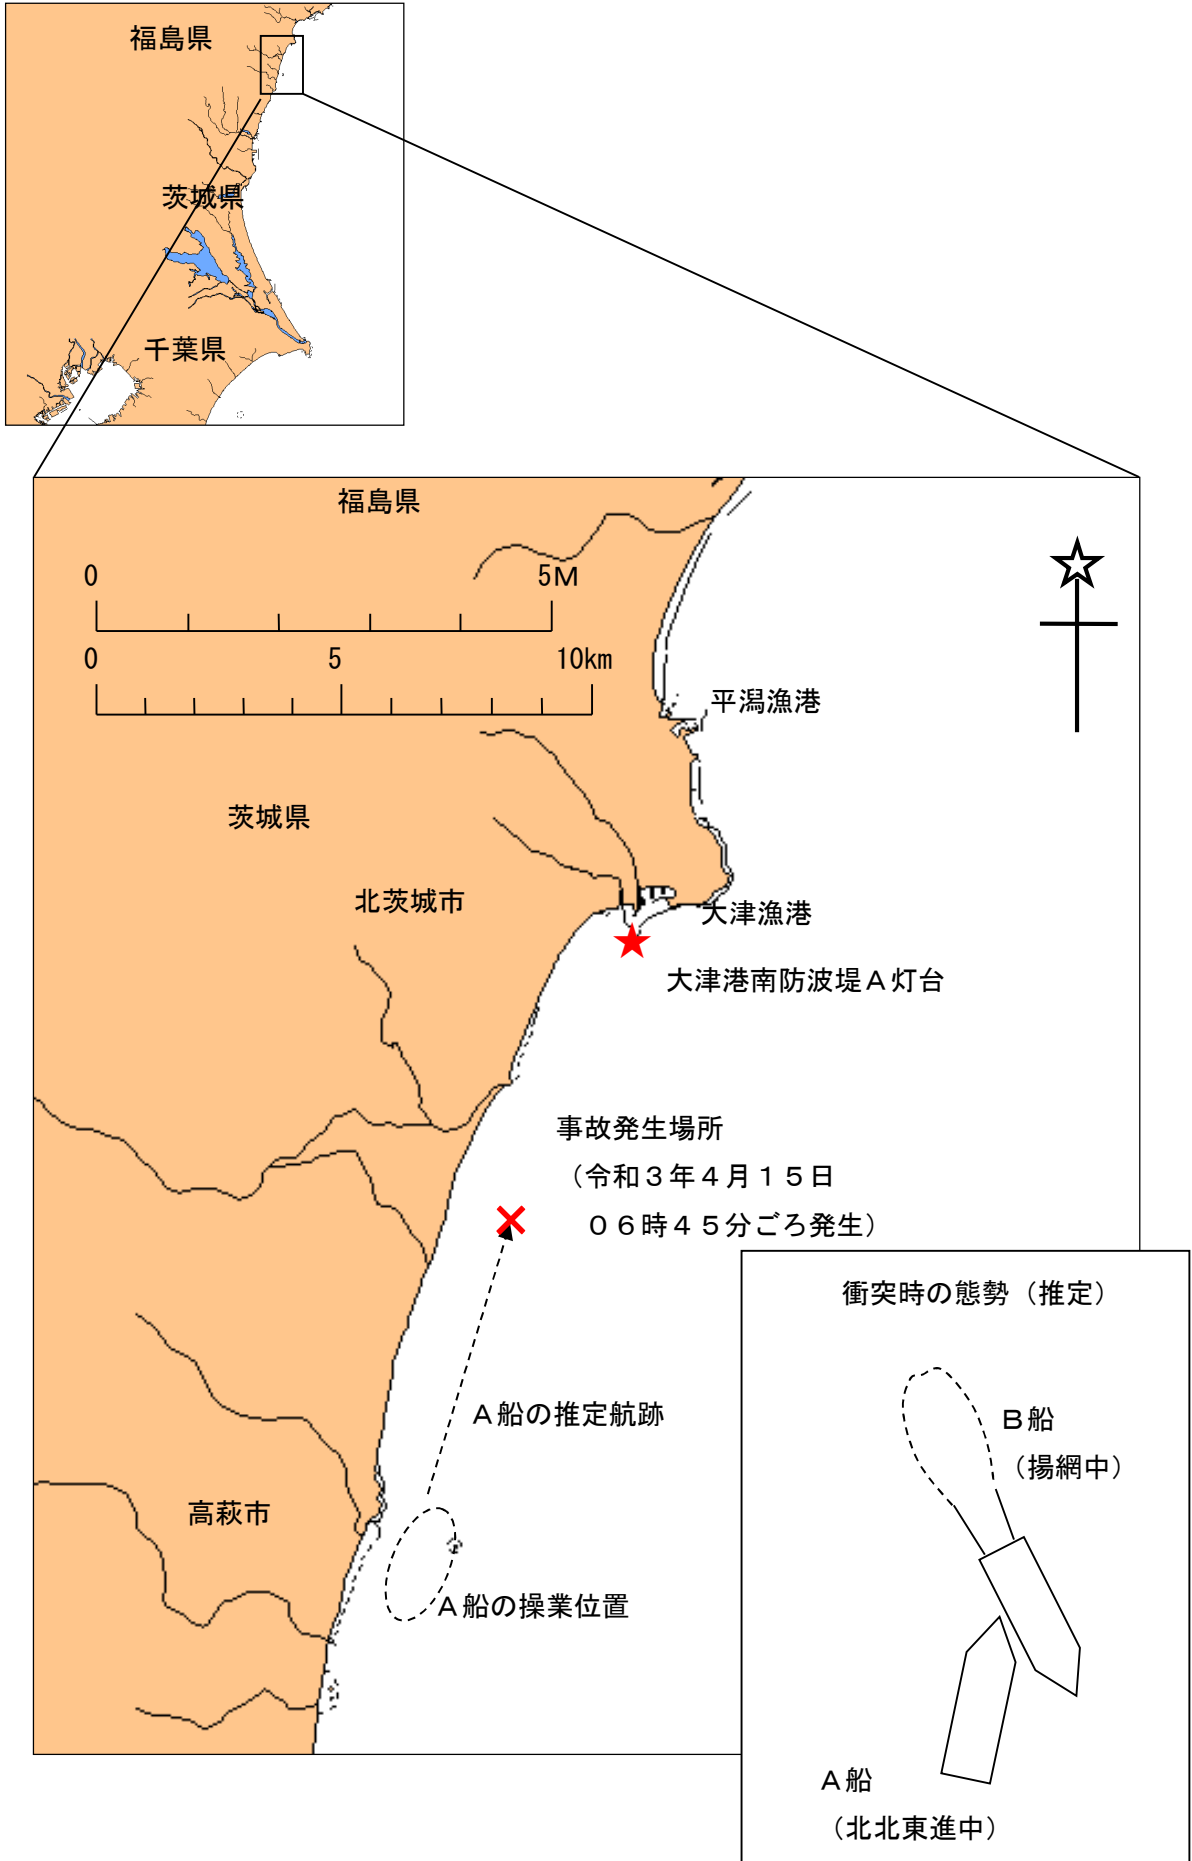
付図1 事故発生経過概略図

(令和6年11月3日まで有効)
死傷者等	なし
損傷	A 船首船底部に破損 B 右舷中央部に破口
気象・海象	気象：天気 晴れ、風向 北東、風速 約2m/s、視界 良好 海象：波高 約0.5m
事故の経過	<p>A船は、船長Aほか1人が乗り組み、令和3年4月15日05時30分ごろ、しらす引き網漁の目的で、茨城県高萩市沖の漁場へ向けて津漁港を出港した。</p> <p>船長Aは、高萩市沖の漁場で05時50分ごろから06時30分ごろまで漁を行った後、帰港する目的で、2台のレーダーのレンジをそれぞれ1.5M及び3.0M表示とし、フライングブリッジで手動操舵により約22～23ノット(kn)の対地速力(以下同じ。)で大津漁港に向った。</p> <p>船長Aは、途中、漁場に向かう僚船数隻とすれ違った後、大津漁港方向には他船が見当たらなかったため、船首目標を同漁港付近に定め、同じ速力で北北東進した。</p> <p>A船は、船長Aが、レーダー画面上の船首方向近距離に、船首輝線と重なっているレーダーエコーを認め、前方に目を向けたところ、約50mに迫っているB船を認め、転舵する余裕はないと感じ、機関を中立運転とし、さらに後進運転としたものの、06時45分ごろ約10knの速力でA船の船首部とB船の右舷中央部とが衝突した。</p> <p>B船は、船長Bほか1人が乗り組み、04時00分ごろ、しらす引き網漁の目的で、北茨城市と高萩市の市境付近の沖合へ向けて北茨城市平潟漁港を出港した。</p> <p>船長Bは、05時00分ごろ漁場に到着して漁を開始し、船首を南東方に向け、揚網の反動で船体に後進の行きあしがつかないように、後部甲板での揚網作業を見ながら、機関をわずかに前進として揚網を行っていた。</p> <p>船長Bは、06時45分ごろ、ふと右舷船首方向に目を向けたところ、約30mの距離に船首を向けて近づくA船に気付いたが、どうすることもできず、A船とB船とが衝突した。</p> <p>船長Aと船長Bは、それぞれの船の被害を確認した。</p> <p>B船は、揚網を済ませた後、浸水しながらA船の左舷に横抱きされて約3knの速力で大津漁港に向かった。</p> <p>両船の衝突を目撃した僚船(以下「C船」という。)は、本事故の発生を漁業協同組合経由で海上保安庁に通報した。</p> <p>B船は、半没状態となり、その後、左舷側についたC船と、A船とで両側から挟まれた状態で、約7knの速力で北北東進し、その後、A船によってえい航され、08時00分ごろ大津漁港に入港し、クレー</p>

<p>気象・海象等の関与 判明した事項の解析</p>	<p>A なし、B なし</p> <p>A 船は、大津漁港の南南西方沖において北北東進中、船長Aが、船首方向に死角が生じ、かつレーダー画面上の船首輝線にB船の映像が重なった状態で同じ針路及び速力で航行を続けたことから、船首方のB船に気付くのが遅れ、B船と衝突したものと考えられる。</p> <p>B船は、大津漁港南南西方沖において揚網中、船長Bが、接近してくる他船が揚網中のB船を避けてくれると思い、後部甲板の揚網作業を見ながら操船していたことから、B船の右舷前方から近づくA船に気付くのが遅れ、A船と衝突したものと考えられる。</p> <p>船長Bは、これまでの経験から、近づいてくる他船が揚網中のB船を避けてくれると思っていたものと考えられる。</p>
<p>原因</p>	<p>本事故は、大津漁港の南南西方沖において、A船が北北東進中、B船が揚網中、船長Aが船首方向に死角が生じ、かつレーダー画面上の船首輝線にB船の映像が重なった状態で同じ針路及び速力で航行を続け、また、船長Bが、接近してくる他船が揚網中のB船を避けてくれると思い、後部甲板の揚網作業を見ながら操船していたため、互いに気付くのが遅れ、両船が衝突したものと考えられる。</p>
<p>再発防止策</p>	<p>今後の同種事故等の再発防止に役立つ事項として、次のことが考えられる。</p> <ul style="list-style-type: none"> ・ 船長は、航行中、船首方に死角が生じる場合、船首又は身体を左右に振るなどして死角を補う見張りを行うこと。また、レーダー画面上の船首輝線と小型船の映像が重なることがあるので、時折船首輝線の輝度を低減する等して、船首輝線と映像の重なりによる見落としを防止すること。 ・ 船長は、揚網作業中であっても、接近する他船が避けてくれると思込むことなく、常時適切な見張りを行い、接近する他船を認めた場合、音響信号で注意喚起を行う等、衝突を避けるための措置を採ること。
