船舶事故調査報告書

運輸安全委員会（海事専門部会）議決

事故種類	乗揚
発生日時	令和3年10月15日 13時10分ごろ
発生場所	三重県鳥羽市浮島西南西方沖の浅瀬（干出岩） 桃取水道大村島灯標から真方位077° 1,250m付近 （概位 北緯34° 30.9′ 東経136° 49.8′）
事故の概要	漁船第六富吉丸は、南東進中、干出岩に乗り揚げた。 第六富吉丸は、船尾部船底外板の破口等を生じた。
事故調査の経過	令和3年10月26日、本事故の調査を担当する主管調査官（横浜事務所）ほか1人の地方事故調査官を指名した。 原因関係者から意見聴取を行った。
事実情報 船種船名、総トン数 船舶番号、船舶所有者等 L×B×D、船質 機関、出力、進水等	漁船 第六富吉丸、2.2トン ME3-53915（漁船登録番号）、個人所有 8.60m (Lr) × 2.11m × 0.70m、FRP ディーゼル機関、174kW、昭和59年11月
乗組員等に関する情報	船長 53歳 一級小型船舶操縦士・特殊小型船舶操縦士・特定 免許登録日 平成6年11月8日 免許証交付日 令和2年12月15日 （令和6年11月7日まで有効）
死傷者等	なし
損傷	船尾部船底外板に破口、機関等に濡損（全損）
気象・海象	気象：天気 晴れ、風向 北北西、風速 約2m/s、視界 良好 海象：海上 平穏、潮汐 上げ潮の末期、潮高 約157cm（鳥羽港、低潮時07時58分、潮高約68cm）
事故の経過	本船は、船長が1人で乗り組み、さわらの1本釣り漁を行う目的で令和3年10月15日05時00分ごろ三重県津松阪港東方沖の漁場に向けて鳥羽市国崎漁港を出航した。 本船は、過去に加布良古水道を経由して僚船の後について航行したときのGPSプロッターの航跡に沿って航行し、‘鳥羽市長山島東方に位置する小島’（以下「本件小島」という。）寄りの東方沖を通過し、07時00分ごろ漁場に到着して漁を開始した。 本船は、南東方に移動しながら漁を行った後、12時40分ごろ国

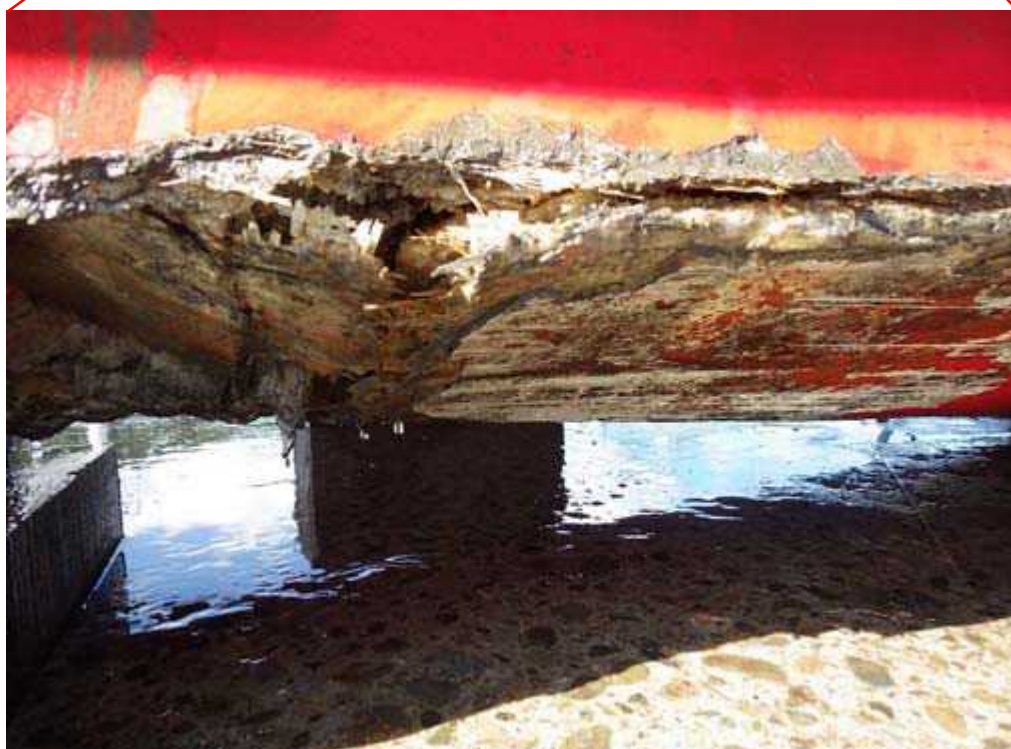
写真2 本船の損傷状況
