船舶事故調査報告書

事故種類	火災
発生日時	令和3年2月12日 15時45分ごろ
発生場所	静岡県静岡市用宗漁港 用宗港広野防波堤西灯台から真方位325° 210m付近 (概位 北緯34° 55.3′ 東経138° 22.3′)
事故の概要	作業船第27令和丸は、係留中、機関室で火災が発生した。 第27令和丸は、機関室に焼損を生じた。
事故調査の経過	令和3年4月30日、本事故の調査を担当する主管調査官（横浜事務所）ほか1人の地方事故調査官を指名した。 原因関係者から意見聴取を行った。
事実情報 船種船名、総トン数 船舶番号、船舶所有者等 L×B×D、船質 機関、出力、進水等	作業船 第27令和丸、8.95トン 242-23554 静岡、静和工業株式会社（A社） 10.88m (Lr) × 3.24m × 0.87m、FRP ディーゼル機関、船内機、44.10kW、昭和52年10月 4サイクル、回転数毎分1,250、6気筒、ボア130mm、使用 燃料A重油
乗組員等に関する情報	船長 61歳 二級小型船舶操縦士 免許登録日 平成22年8月16日 免許証交付日 令和2年7月16日 (令和7年8月15日まで有効)
死傷者等	なし
損傷	機関室に焼損
気象・海象	気象：天気 曇り、風向 南、風力 2、視界 良好 海象：海上 平穏
事故の経過	本船は、用宗漁港に係留中、令和3年2月12日15時10分ごろ、船長及び船長の作業を手伝う者（以下「補助者」という。）が乗り組み、船長が、主機始動用のバッテリーを充電する目的で点検簿に沿って主機の始動前の点検を行い、異常がないことを確認した後、機関室にあるメインスイッチをONとして操舵室でスターターキーを回し、主機の回転数をアイドル状態（回転数毎分約500）とし

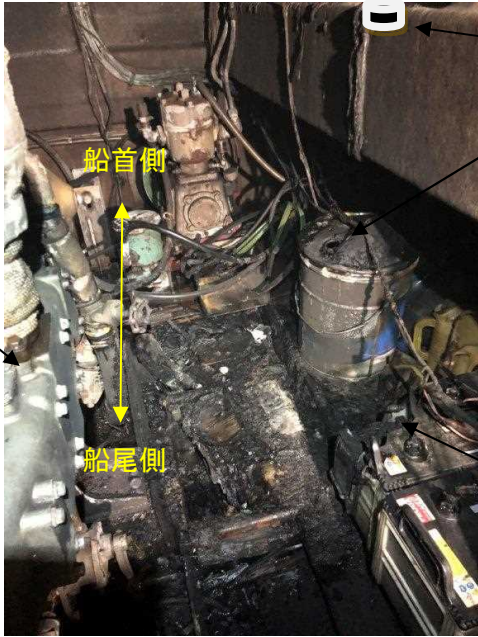
本船は、本事故後、機関室右舷壁に敷設されていた配線及び船内の主電源のメインスイッチが焼損して落下しており、その下部の木製の床、バッテリー及びペール缶等に延焼していた。(写真2参照)

<p style="text-align: center;">写真2 機関室右舷壁付近</p> <p>消防署は、メインスイッチが、差し刃と受け刃で構成されるナイフスイッチで、差し刃と受け刃に錆付きと溶融があり、発見されたときONの状態となっており、経年使用により差し刃と受け刃の接触部に隙間を生じること認め、同接触部に導通不良が生じ、同接触部の電気抵抗が増大して発熱し、同スイッチ及びそれを覆う合成樹脂製品が過熱して発火し、延焼したことにより火災に至ったものと推定した。</p>
<p>分析</p> <p>乗組員等の関与 船体・機関等の関与 気象・海象等の関与 判明した事項の解析</p>	<p>なし あり なし</p> <p>本船は、係留中、中古で購入してから少なくとも約2年間電氣的な点検整備が行われていない中、メインスイッチ内に導通不良が生じたことから、導通部の電気抵抗が増大して発熱し、ナイフスイッチ及びそれを覆う合成樹脂製品が過熱したことにより出火したものと考えられる。</p> <p>メインスイッチは、ONの状態となっている中、経年使用で差し刃と受け刃の接触部に隙間が生じていたことから、導通不良が生じたものと考えられる。</p>
<p>原因</p>	<p>本事故は、本船が、係留中、中古で購入してから少なくとも約2年間電氣的な点検整備が行われていない中、メインスイッチ内に導通不良が生じたため、導通部の電気抵抗が増大して発熱し、ナイフスイッチ及びそれを覆う合成樹脂製品が過熱したことにより出火したものと考えられる。</p>
<p>再発防止策</p>	<p>今後の同種事故等の再発防止に役立つ事項として、次のことが考え</p>

<p>られる。</p> <ul style="list-style-type: none">・ 船舶所有者は、定期的にスイッチ及び電気配線等の点検を行い、通電中にスイッチ類のカバーを触診して発熱や電線の被覆に硬化が認められた場合、スイッチ及び電線等の交換を行うこと。
--	---
