船舶事故調査報告書

事故種類	乗揚
発生日時	令和4年1月29日 08時05分ごろ
発生場所	三重県鳥羽市ハンス鼻北北東方沖 石鏡灯台から真方位031° 850m付近 (概位 北緯34° 27.1' 東経136° 55.7')
事故の概要	プレジャーボート ^{おおはま} 大浜丸は、南東進中、岩礁に乗り揚げた。 大浜丸は、プロペラの欠損等を生じた。
事故調査の経過	令和4年2月9日、本事故の調査を担当する主管調査官（横浜事務所）ほか1人の地方事故調査官を指名した。 原因関係者から意見聴取を行った。
事実情報 船種船名、総トン数 船舶番号、船舶所有者等 L×B×D、船質 機関、出力、進水等	プレジャーボート 大浜丸、2.8トン 281-26343三重、個人所有 10.80m (Lr) × 2.82m × 0.71m、FRP ディーゼル機関、121.35kW、平成元年12月
乗組員等に関する情報	船長 59歳 二級小型船舶操縦士・特殊小型船舶操縦士・特定 免許登録日 平成10年9月7日 免許証交付日 令和3年6月21日 (令和8年6月20日まで有効)
死傷者等	なし
損傷	プロペラに欠損、プロペラシャフトに曲損
気象・海象	気象：天気 晴れ、風向 北東、風力 1 海象：海上 平穏、潮汐 下げ潮の中央期、潮高 約120cm（鳥羽）
事故の経過	本船は、船長が1人で乗り組み、家族2人を乗せ、釣りをを行う目的で、令和4年1月29日07時30分ごろ三重県伊勢市宇治山田港を出航し、桃取水道及び加布良古水道を通過した後、鳥羽市 ^{よるい} 鐘崎沖に向けて航行した。 船長は、舵輪の手前に立って手動操舵で操船に当たり、家族2人を後部甲板に座らせ、本船を約30km/hの対地速力で南東進させていたところ、船首方に漂泊して釣りをを行う約20隻の遊漁船やプレジャーボート等の集団を認め、その近くで釣りをを行うこととした。（写真1

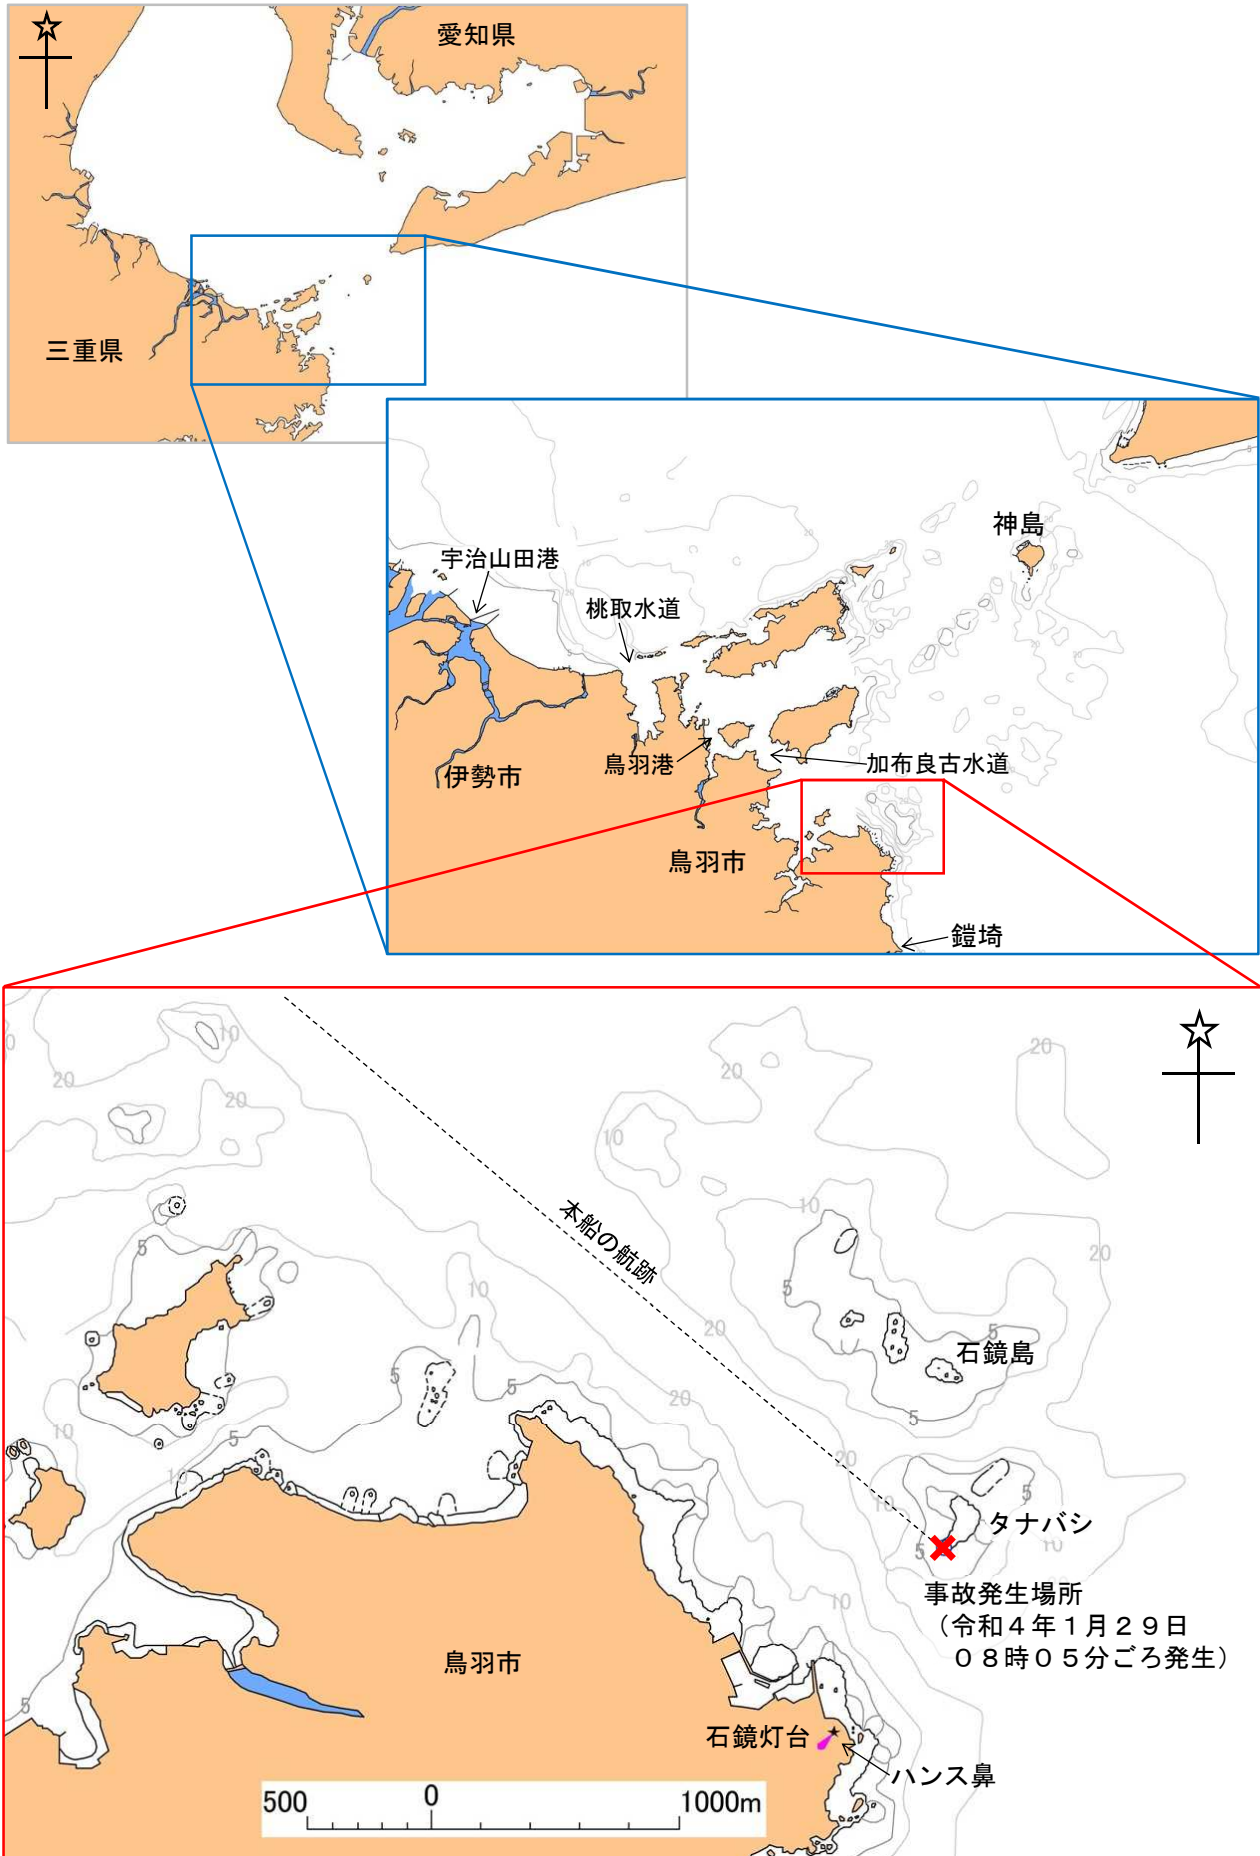
付図1 事故発生経過概略図

本船は、船首方の遊漁船等の集団に向けてハンス鼻北北東方沖を南東進中、船長が左舷船首方に干出した岩を認め、左舷方約20～30mの距離を隔てて同岩を通過したところ、08時05分ごろ船底に衝撃があり、タナバシと呼称される岩礁の一部（以下「本件岩礁」という。）に乗り揚げ、乗り切った。

船長は、主機が作動していたものの前後進ができなかったため、118番通報を行ったのち錨泊し、来援した海上保安庁の船艇にえい航されて鳥羽市鳥羽港に入港した。
