船舶事故調査報告書

令和4年5月11日
 運輸安全委員会（海事専門部会）議決
 委員 佐藤 雄二（部会長）
 委員 田村 兼吉
 委員 岡本 満喜子

事故種類	乗揚
発生日時	令和3年8月29日 15時41分ごろ
発生場所	兵庫県赤穂市赤穂港港界付近 赤穂御埼灯台から真方位270° 1.8海里（M）付近 （概位 北緯34°43.8′ 東経134°22.3′）
事故の概要	貨物船PLATINUMは、北東進中、浅所に乗り揚げた。 PLATINUMは、右舷船底部の擦過傷等を生じた。
事故調査の経過	令和3年8月31日、本事故の調査を担当する主管調査官（神戸事務所）ほか1人の地方事故調査官を指名した。 原因関係者からの意見聴取手続きを行った。
事実情報 船種船名、総トン数 船舶番号、船舶所有者等 L×B×D、船質 機関、出力、進水等	貨物船 PLATINUM（シエラレオネ共和国籍）、1,774トン 8649814（IMO番号）、HUANG LIMIN ETC.（船舶所有者） XIANGSHAN OCEANWIN SHIPPING CO.,LTD（運航者） 78.50m×12.00m×6.50m、鋼 ディーゼル機関、735kW、2010年（建造）
乗組員等に関する情報	船長（中華人民共和国籍） 48歳 締約国資格受有者承認証 船長（シエラレオネ共和国発給） 交付年月日 2020年11月6日 （2025年7月14日まで有効） 航海士A（ベトナム社会主義共和国籍） 39歳 締約国資格受有者承認証 当直航海士（シエラレオネ共和国発給） 交付年月日 2021年5月31日 （2023年11月6日まで有効）
死傷者等	なし
損傷	右舷船底部に擦過傷及び舵に凹損を伴う擦過傷
気象・海象	気象：天気 晴れ、風向 西、風力 3、視界 良好 海象：波高 約0.3m、潮汐 高潮時 潮汐表による赤穂港の潮高：15時41分 約170cm（推算値） ：16時32分（満潮） 約173cm
事故の経過	本船は、船長、航海士Aほか8人（中華人民共和国籍7人、インドネシア共和国籍1人）が乗り組み、中華人民共和国のLAIZHOU港でケイ酸ナトリウム約2,500tを積載して赤穂港で荷揚げする目的で

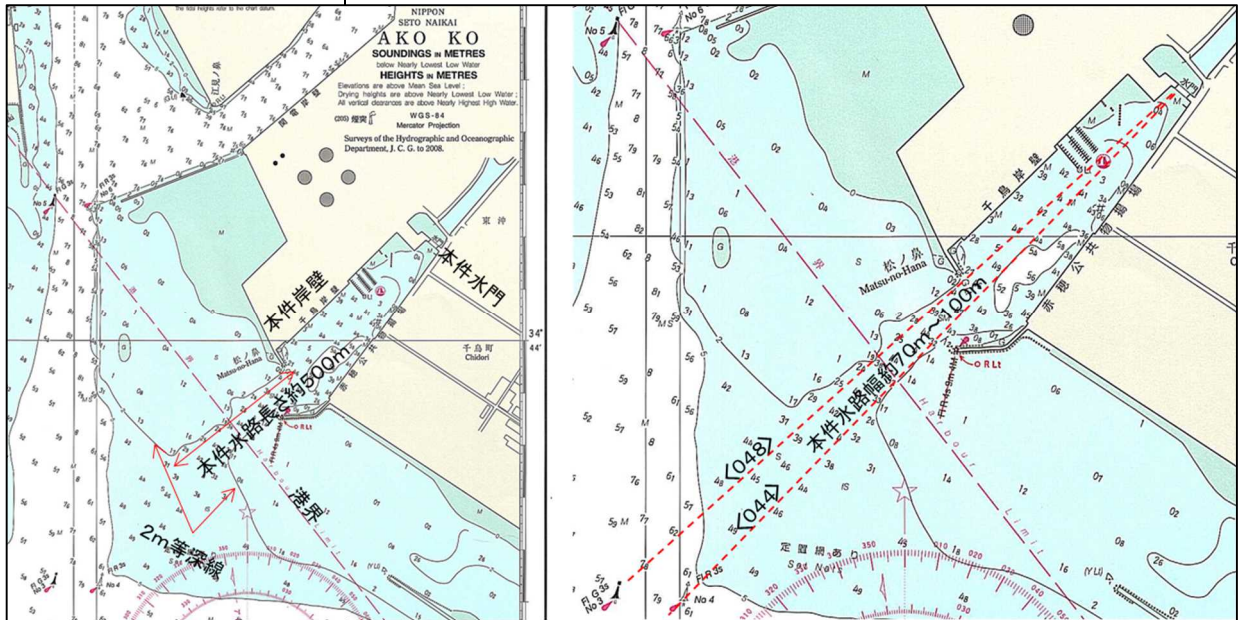
図1 海図W111赤穂港

(1) 松ノ鼻^{まつ}南方沖は、水深5m未満で底質が砂及び泥の浅所が広がり、本件岸壁までの間に‘水深2m以上5m未満の水域(長さ約500m、幅約100m)’(以下「本件水路」という。)が可航水域として掘り下げられているが水深等の違いを表示する立標等がなく、港界付近では可航水域の幅が約70mと狭くなっている。

(2) 第3号灯浮標及び第4号灯浮標付近から本件水路を通航するには、本件水門を船首目標として方位約044°~048°の間に見て航行すると海図記載水深約3.6mをほぼ確保できる。

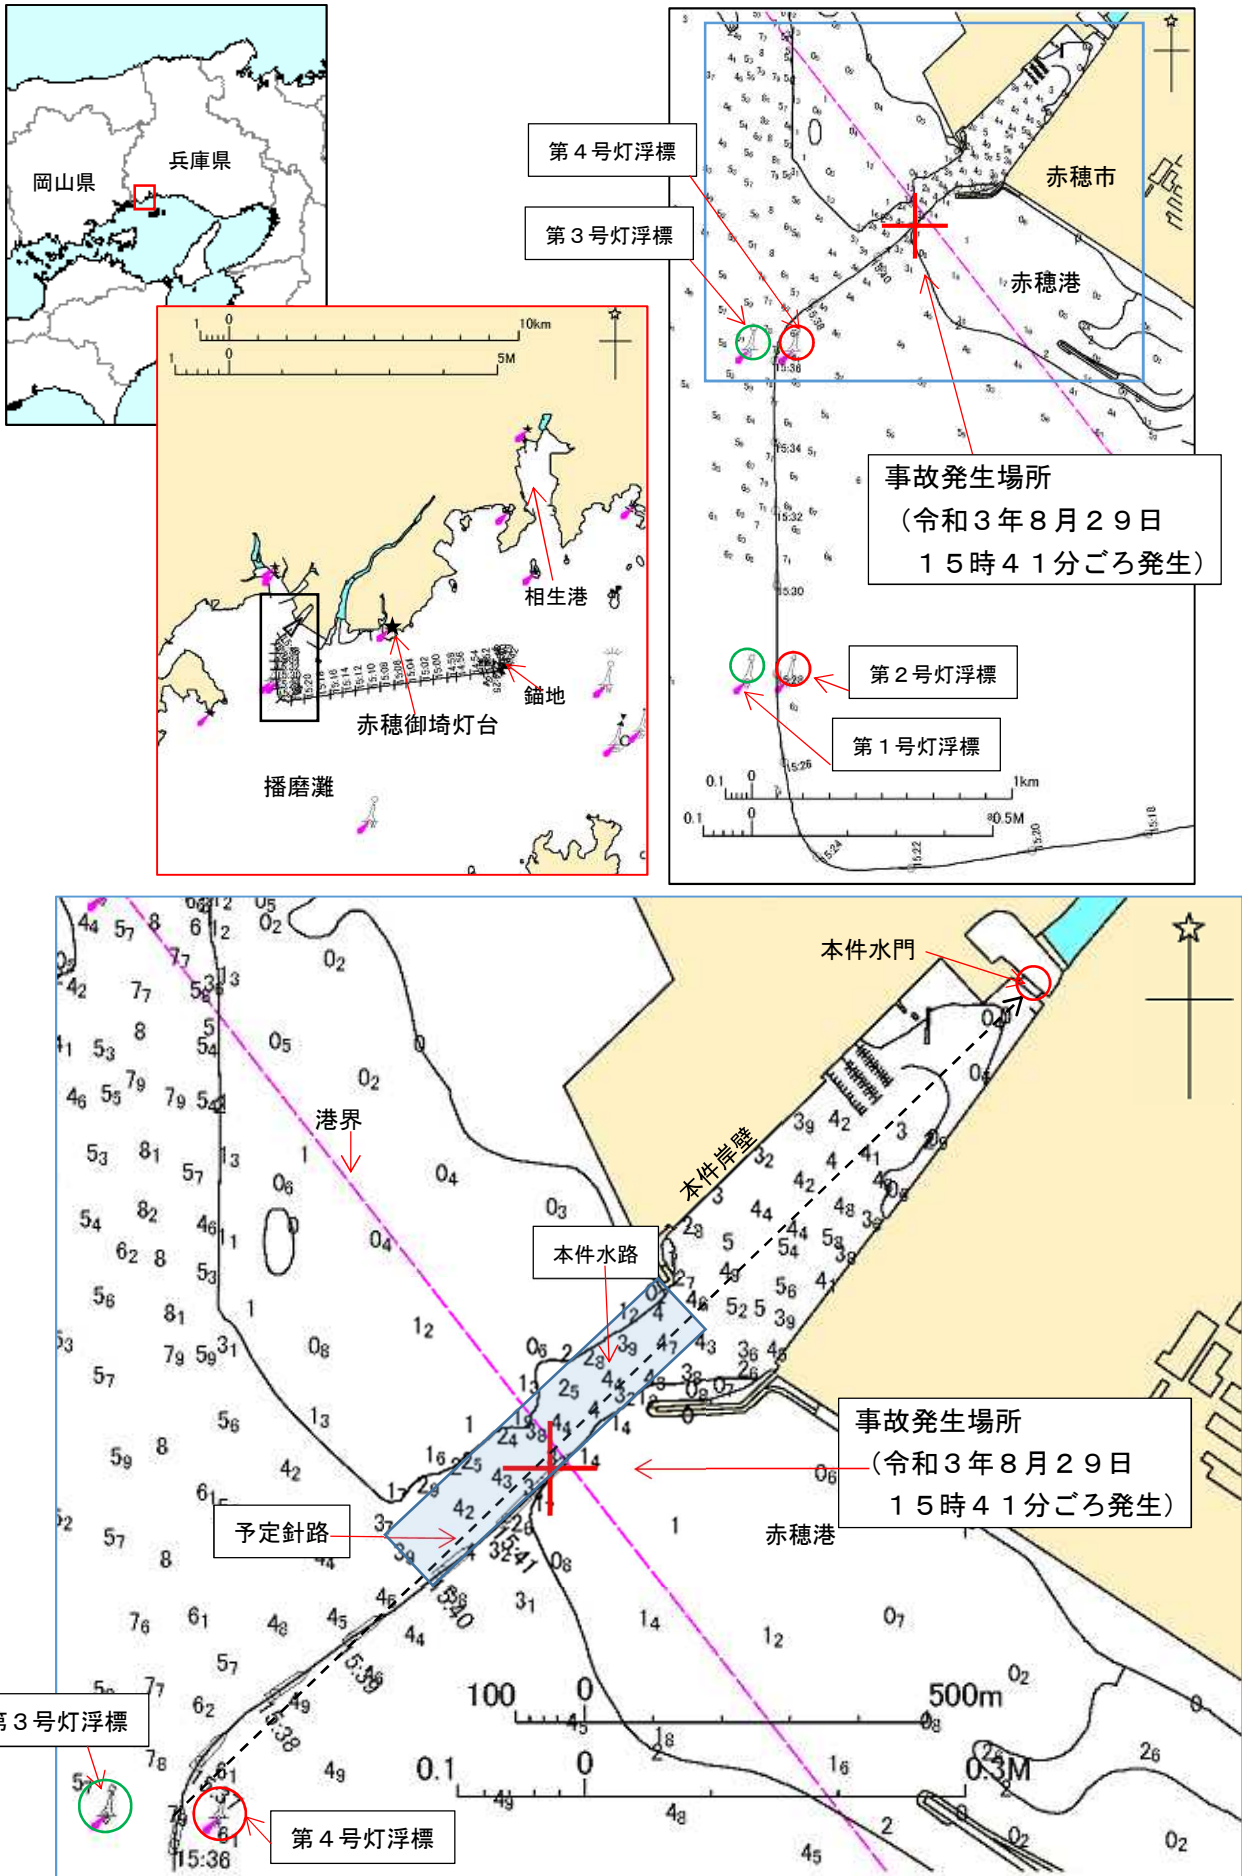
付図1 航行経路図

船長は、本船の船首を本件水門に向けたところ、本件水門及び約50m前方のラインボートが一直線に重視し、ラインボートが浅所の地理的状况を把握していると思い、ラインボートの航跡に続いて航行を続け、その後も本件水門を船首方に視認していたので、予定針路を外れていることに気付かなかった。

本船は、予定針路から約20m右方を約4knの速力で北東進したところ、15時41分ごろ、静かに停船して船体が左舷に約2°傾き、船長が本件水路南側の浅所に乗り揚げたと判断し、機関操縦レバーを中立位置とした。

<p>分析</p> <p>乗組員等の関与</p> <p>船体・機関等の関与</p> <p>気象・海象等の関与</p> <p>判明した事項の解析</p>	<p>あり</p> <p>なし</p> <p>なし</p> <p>本船は、赤穂港に入航する目的で北東進中、船長が、ラインボートが本船を先導してくれると思い、ラインボートの航跡に続いて航行を続けたことから、本件水路の可航水域を外れていることに気付かず、本件水路南側の浅所に乗り揚げたものと推定される。</p> <p>船長は、ラインボートが行う作業の役割を承知していたものの、ラ</p>
