船舶事故調査報告書

事故種類	衝突
発生日時	令和3年9月12日 08時51分ごろ
発生場所	和歌山県和歌山市沖ノ島北方沖 友ヶ島灯台から真方位007° 2.2海里（M）付近 （概位 北緯34° 19.1′ 東経135° 00.3）
事故の概要	遊漁船湊滉丸は、西南西進中、また、プレジャーボートSEAHAWKSは漂泊中、両船が衝突した。 SEAHAWKSは、船長及び同乗者2人が負傷し、左舷船尾部の破口等を生じ、また、湊滉丸は、船首部船底外板の擦過傷等を生じた。
事故調査の経過	令和3年9月22日、本事故の調査を担当する主管調査官（神戸事務所）ほか1人の地方事故調査官を指名した。 原因関係者から意見聴取を行った。
事実情報 船種船名、総トン数 船舶番号、船舶所有者等 L×B×D、船質 機関、出力、進水等	A 遊漁船 湊滉丸、7.3トン TO2-3163（漁船登録番号）、個人所有 11.94m（Lr）×2.72m×0.83m、FRP ディーゼル機関、300.80kW、平成7年12月8日 第295-37478号（船舶検査済票の番号） B プレジャーボート SEAHAWKS、1.5トン 250-59421大阪、個人所有 5.60m（Lr）×2.24m×1.28m、FRP ガソリン機関、84.60kW、平成31年3月
乗組員等に関する情報	A 船長A 39歳 一級小型船舶操縦士・特定 免許登録日 平成26年4月14日 免許証交付日 平成31年3月28日 （令和6年4月13日まで有効） B 船長B 56歳 一級小型船舶操縦士 免許登録日 令和3年3月22日 免許証交付日 令和3年3月22日 （令和8年3月21日まで有効）
死傷者等	A なし

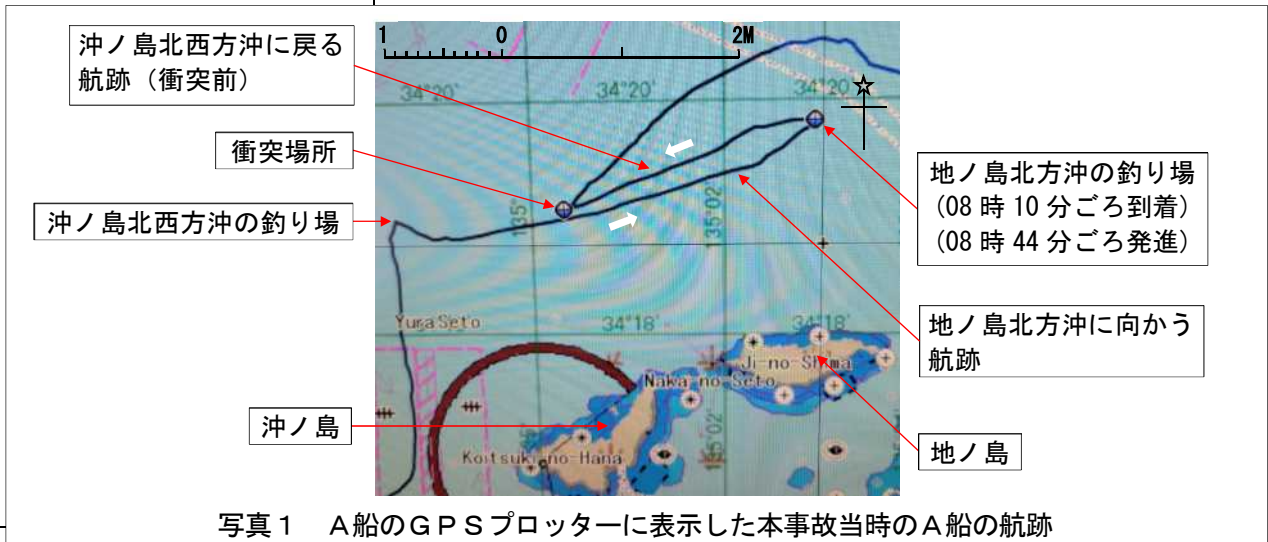
B 軽傷 3人（船長B、同乗者2人）
損傷	A 船首部船底外板及び右舷船首部外板に擦過傷、プロペラ翼の曲損 B 左舷船尾部から左舷中央部にかけて外板の破口及びブルワーク上部の脱落、操縦席屋根に圧壊、船外機に破損（全損）
気象・海象	気象：天気 曇り、風向 南、風力 2、視界 良好 海象：海上 平穏、潮汐 上げ潮の末期、潮流 微弱な北東流
事故の経過	<p>A船は、船長Aが1人で乗り組み、釣り客9人を乗せ、令和3年9月12日06時00分ごろ徳島県松茂町長原漁港の係留地を出航し、沖ノ島北西方沖の釣り場で遊漁を行った後、和歌山市地ノ島北方沖の釣り場に向かった。</p> <p>船長Aは、08時10分ごろ地ノ島北方沖に到着し、遊漁を行ったものの、釣果が悪く、沖ノ島北西方沖に戻ることにしたが、沖ノ島北西方沖から地ノ島北方沖に向かう往路で周囲の海上に流木やゴミ等の漂流物を認めていたので、沖ノ島北西方沖に戻る復路では同往路の北側の海域を航行することとした。</p> <p>船長Aは、操舵室右舷側の操縦席に腰を掛けて手動操舵とし、魚群探知機兼GPSプロッター、3Mレンジとしたレーダー等を作動させ、08時44分ごろ地ノ島北方沖を発進した。</p> <p>船長Aは、沖ノ島北西方沖に向かって西南西進を開始後、雨が降り出す中、船首方を目視及びレーダーで確認したが、他船を認めず、また、ふだん地ノ島北方沖と沖ノ島北西方沖の間の海域で釣りを行う他船を見掛けたことがなかったので、その後は、同海域に他船はいないと思い、約18.0ノットの対地速力で航行を続けた。</p> <p>船長Aは、雨が上がった後、GPSプロッターを見て、船首輝線が沖ノ島北西方沖の釣り場に向くように当て舵を取ったり、周囲を見回して漂流物を探したりしながら、西南西進中、08時51分ごろ、突然、船首から大きな音が聞こえ、船首方を見たところ、右舷船首方至近に海に飛び込む人の姿を認めた。</p> <p>（写真1 参照）</p>

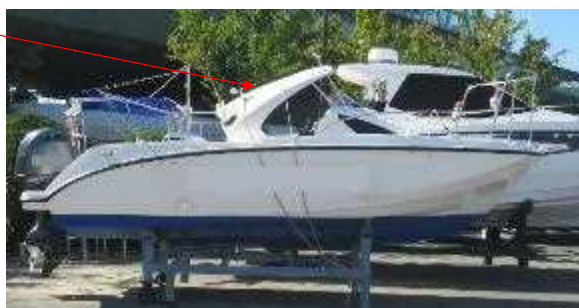
写真3 B船

圧壊した操縦席屋根

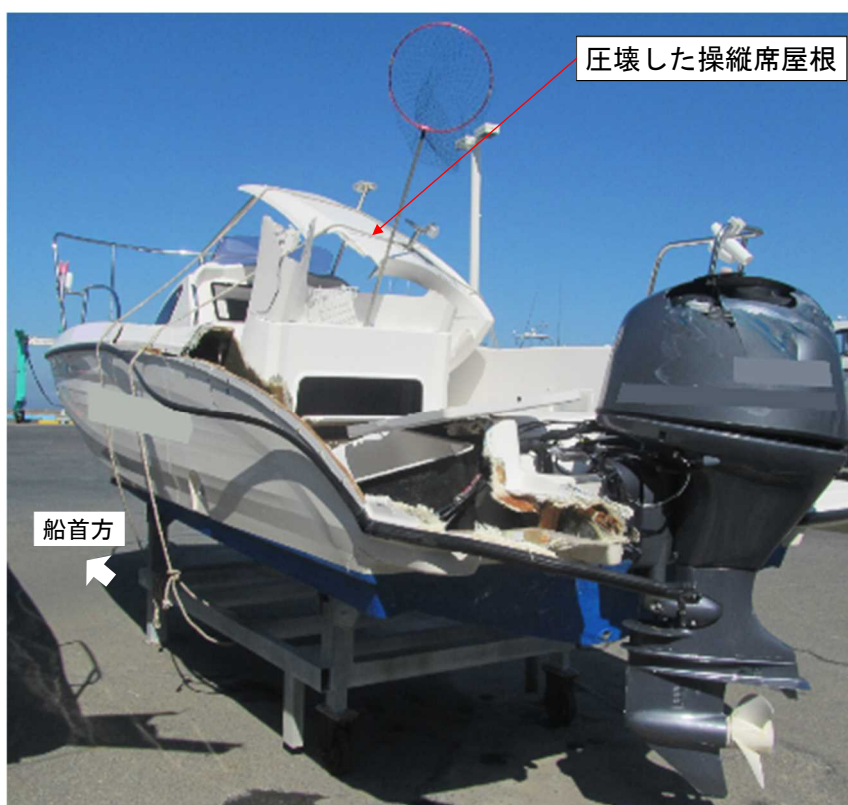
写真4 B船の損傷状況

圧壊した操縦席屋根
