船舶事故調査報告書

令和4年5月25日

運輸安全委員会（海事専門部会）議決

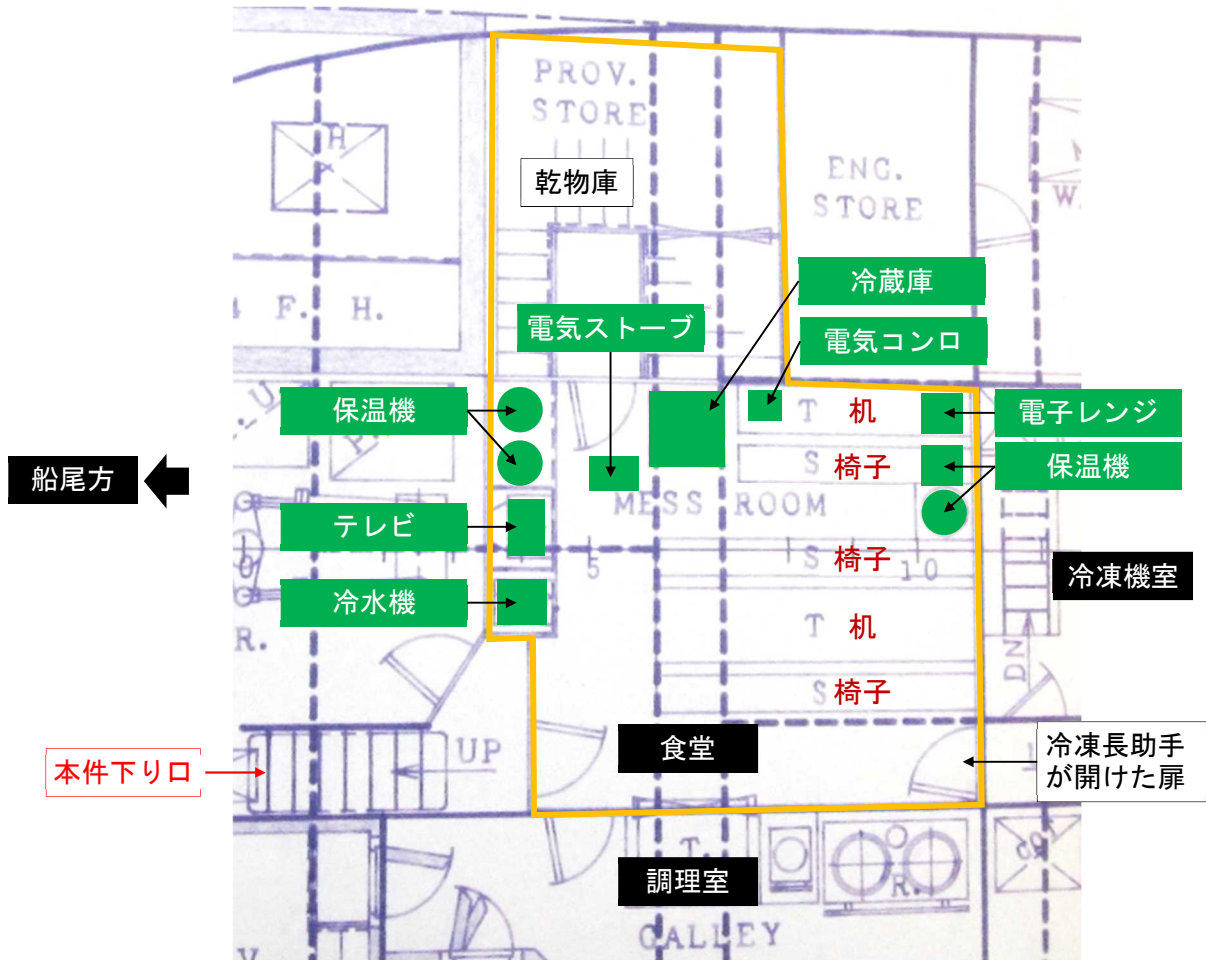
付図4 食堂の電気機器等配置図

食堂では、本事故当時、冷蔵庫、白米やスープの保温器、家庭用の電気ストーブ等の電気機器の電源プラグがコンセントに差し込まれた状態で、電気ストーブは電源が入れられていた。

電気ストーブは、操作中、乗組員が暖をとりに食堂に来ることがあったので、電源を入れ、台で床に固定した状態で乾物庫の扉の前に置かれていた。

最も古い電気機器は冷蔵庫で10年以上使用されていた。

食堂では、テーブルタップによる配線やたこ足配線は行われていなかった。

食堂には、木製の長机と長椅子が備えられていた。

から出火したことにより発生した可能性があると考えられる。
再発防止策	<p>今後の同種事故等の再発防止及び被害軽減に役立つ事項として、次のことが考えられる。</p> <ul style="list-style-type: none"> ・ 船長は、無人となる区画では、電気ストーブを使用しないこと。 ・ 船長は、定期的に船内で使用する電気機器の点検を行い、電源プラグ部分にほこりが付着していた場合は、乾いた布でほこりを取り除き、また、電線に破損や劣化が認められた場合は、機器の使用を中止すること。 ・ 船舶所有者は、法令に定めがない場合でも、火災を早期に発見し、また、火災による被害を最小限にとどめることができるよう、所有船舶の食堂や調理室に火災探知装置及び自動拡散型消火器を設置することが望ましい。 ・ 船長は、煙や火災の発生について報告を受けた場合、直ちに乗組員に指示してA I S－S A R T、持運び式双方向無線電話装置等の救命設備を火災の影響を受けない場所に持ち出させること。 ・ 乗組員は、火災発生時、不測の事態が発生した際に落水することがないように、ブルワーク付近にはとどまらないこと。 ・ 船舶所有者は、法令に定められた船舶職員を所有船舶に乗り組ませること。

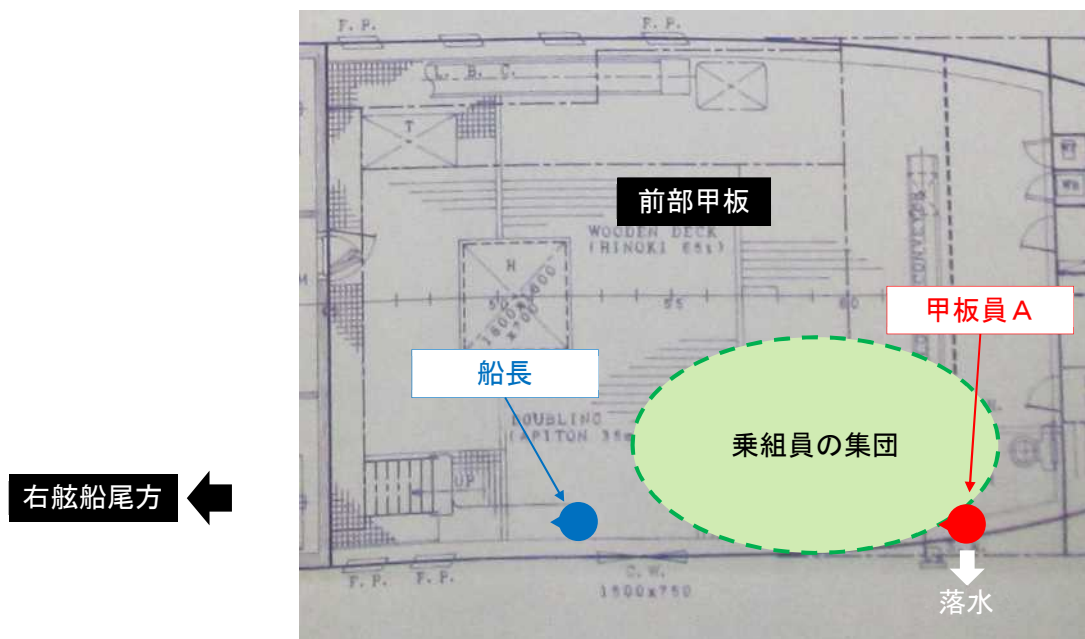
付図5 甲板員A落水時の乗組員位置

甲板員Aは、最初の爆発音の後、右舷船尾方を注視していた乗組員の集団の船首側で、右舷側のブルワーク（甲板上の高さ約0.70m）に近い位置にいた。

甲板員Aが落水した状況を目撃した乗組員はいなかった。

甲板員Aは、落水時、防寒着の上からカップの上下、固型式救命胴衣を着用し、長靴を履いていた。

船長は、爆発音を聞いた際に爆風は感じておらず、甲板員Aが、爆発音に驚き、身体のバランスを崩してブルワークを越えて落水したのかもしれないと本事故後に思った。

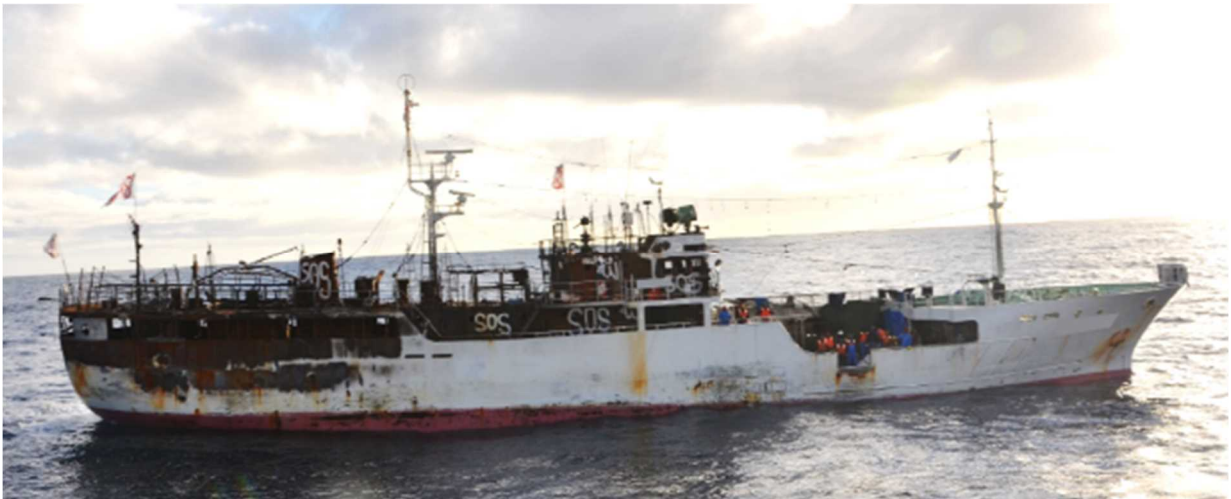
写真2 発見時の本船

船長は、鎮火後に船内を確認したところ、操舵室を含めた居住区画、冷凍機室、食堂、調理室等はいずれも激しく焼損して鋼製の船殻のみを残す状態となっていたが、冷凍機室下段の機関室には延焼していなかった。
