船舶事故調査報告書

令和4年5月25日

事故種類	衝突
発生日時	令和3年7月18日 14時20分ごろ
発生場所	滋賀県野洲市吉川北西方沖（琵琶湖南東部） 吉川三等三角点から真方位228° 1,060m付近 (概位 北緯35°08.2′ 東経135°58.7′)
事故の概要	水上オートバイTANATYは、2人を乗せた浮体をえい航して西北西進中、また、水上オートバイWAKE 155は、同乗者1人とウェイクボーダー1人をえい航して南西進中、浮体とWAKE 155とが衝突した。 TANATYは、浮体の搭乗者2人が負傷し、浮体の右側面に擦過傷を生じ、また、WAKE 155は、船長が負傷し、左舷船首部に擦過傷を生じた。
事故調査の経過	令和3年8月2日、本事故の調査を担当する主管調査官（神戸事務所）ほか1人の地方事故調査官を指名した。 原因関係者から意見聴取を行った。
事実情報 船種船名、総トン数 船舶番号、船舶所有者等 L×B×D、船質 機関、出力、進水等	A 水上オートバイ TANATY、0.2トン 250-59167京都、個人所有 2.99m (Lr) × 1.22m × 0.60m、FRP ガソリン機関、193.00kW、平成30年6月 B 浮体、直径約1.8m、個人所有 C 水上オートバイ WAKE 155、0.2トン 253-31619大阪、個人所有 2.84m (Lr) × 1.17m × 0.44m、FRP ガソリン機関、96.40kW、平成21年7月
乗組員等に関する情報	A 船長A 27歳 特殊小型船舶操縦士 免許登録日 平成29年6月27日 免許証交付日 平成29年6月27日 (令和4年6月26日まで有効) B 搭乗者B ₁ 20歳 搭乗者B ₂ 27歳 C 船長C 55歳

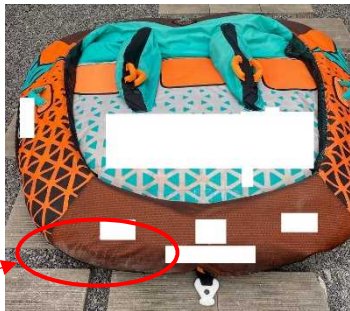
<div style="margin-left: 10px;"> <p>⇩ 進行方向</p> <p>損傷箇所</p> <p>写真2 本件浮体</p> </div> </div> <div style="display: flex; align-items: center; margin-bottom: 20px;"> <div style="margin-right: 10px;"> <p>⇨ 進行方向</p> </div>

<p>二級小型船舶操縦士・特殊小型船舶操縦士・特定 免許登録日 平成2年1月16日 免許証交付日 令和元年8月5日 (令和7年1月15日まで有効)</p> <p>同乗者C 19歳 ウェイクボーダー 24歳</p>
死傷者等	<p>A なし B 軽傷 2人(搭乗者B₁、搭乗者B₂) C 軽傷 1人(船長C)</p>
損傷	<p>A なし B 右側面に擦過傷 C 左舷船首部に擦過傷</p>
気象・海象	<p>気象：天気 曇り、風向 東南東、風力 2、視界 良好 水象：湖上 平穏</p>
事故の経過	<p>A船は、船長Aが1人で乗り組み、左側に搭乗者B₁及び右側に搭乗者B₂を乗せたトーイングチューブと称する浮体(以下「本件浮体」という。)を長さ約18mの化学繊維製索でえい航し、令和3年7月18日14時18分ごろ、知人らとバーベキューを行っていた場所の前面水域(以下「係留地A」という。)を発進して遊走を開始し、約5km/hの速力(対地速力、以下同じ)で西北西進した。(写真1、写真2、図1参照)</p> <div style="display: flex; flex-direction: column; align-items: center;"> <div style="display: flex; align-items: center; margin-bottom: 20px;">

船長Aは、約100m航行したところで、14時19分ごろ、左舷前方からA船の前方を右舷前方に横切り北東進するC船を認めたとき、C船が速い速力で進んでいたのをそのまま北東進を続けると思い、針路及び速力を保持して西北西進を続けていたところ、14時20分ごろ、本船の右舷側バックミラーで、右斜め後方から本件浮体に急速に接近するC船に気づき、スロットルを操作して機関を中立運転としたものの、本件浮体の右側面とC船の左舷船首部とが衝突した。

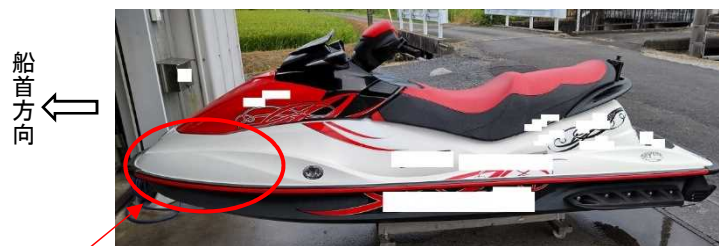
写真3 C船

損傷箇所

<p>ロットルを操作して機関を中立運転としたものの、C船の左舷船首部と本件浮体の右側とが衝突した。</p> <p>船長Cは、本件浮体若しくは搭乗者B₂の体が左腕に当たって落水し、同乗者CによりC船に引き上げられた後、係留地Aに行き、搭乗者B₁及び搭乗者B₂が負傷していることを知った。</p> <p>搭乗者B₁及び搭乗者B₂は、来援した救急車で病院に搬送され、搭乗者B₁が右目まぶた切創と、搭乗者B₂が全身打撲（首、臀部、腰部、左腿）とそれぞれ診断された。</p> <p>船長A及び船長Cは、到着した警察官により、事情聴取を受けた。</p> <p>船長Cは、左腕が腫れて痛みがあったので、後日、病院で診察を受け、左腕挫傷、打撲と診断された。</p> <p>（付図1 事故発生経過概略図 参照）</p>
<p>その他の事項</p>	<p>船長Cは、ウェイクボーダーの経験が浅く、ふだんよりも速力を落としていたが、ウェイクボーダーの様子が気になり、ウェイクボーダーを見ながら操船していたので、A船に気付かず、本件浮体に気付くのが遅れたと本事故後に思った。</p> <p>船長Cは、衝突後、警察官から呼気によるアルコール検査を受け、酒気帯びと判定された。</p> <p>船長A、搭乗者B₁、搭乗者B₂、船長C、同乗者C及びウェイクボーダーは、全員が小型船舶用救命胴衣（ジャンパー式）を着用していた。</p>
<p>分析</p> <p>乗組員等の関与 船体・機関等の関与 気象・海象等の関与 判明した事項の解析</p>	<p>A あり、B なし、C あり A なし、B なし、C なし A なし、B なし、C なし</p> <p>A船は、野洲市吉川北西方沖において、本件浮体をえい航して西北西進中、船長Aが、A船の前方を通過して北東進するC船を認めた際、C船がそのまま北東進を続けると思い、同じ針路及び速力で航行を続けたことから、反転して南西進するC船に気付くのが遅れ、本件浮体とC船とが衝突したものと考えられる。</p> <p>船長Aは、C船が速い速力で進んでいたことから、C船がそのまま北東進を続けると思ったものと考えられる。</p> <p>C船は、野洲市吉川北西方沖において、ウェイクボーダーをえい航して北東進中、船長Cが、ウェイクボーダーの経験が浅く、ふだんよりも速力を落としていたが、ウェイクボーダーの様子が気になり、反転して南西進し、後方を振り返ってウェイクボーダーを見ながら同じ針路及び速力で航行を続けたことから、本件浮体に気付くのが遅れ、本件浮体と衝突したものと考えられる。</p>

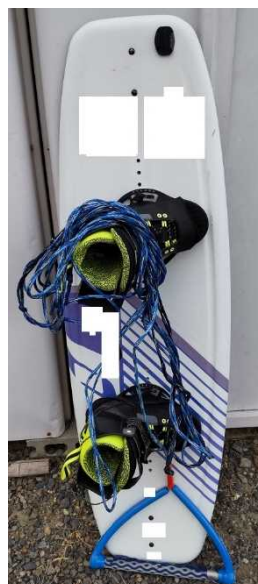
写真4 ウェイクボード及びけん引索

C船は、船長Cが1人で乗り組み、後部座席に同乗者C1人を後方の見張りとして船尾方に向いて乗せ、ウェイクボードに乗ったウェイクボーダーを、長さ約17mの化学繊維製索でえい航し、14時00分ごろ、係留地Aから南方に約200mの場所（以下「係留地C」という。）を発進して遊走を開始し、約25km/hの速力で北西進した。

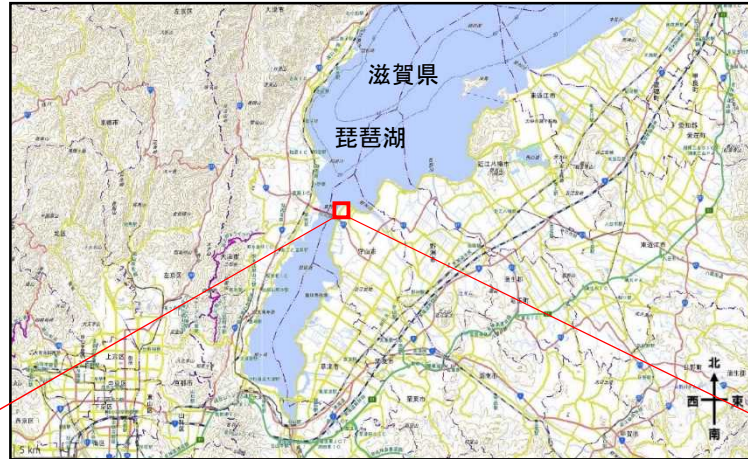
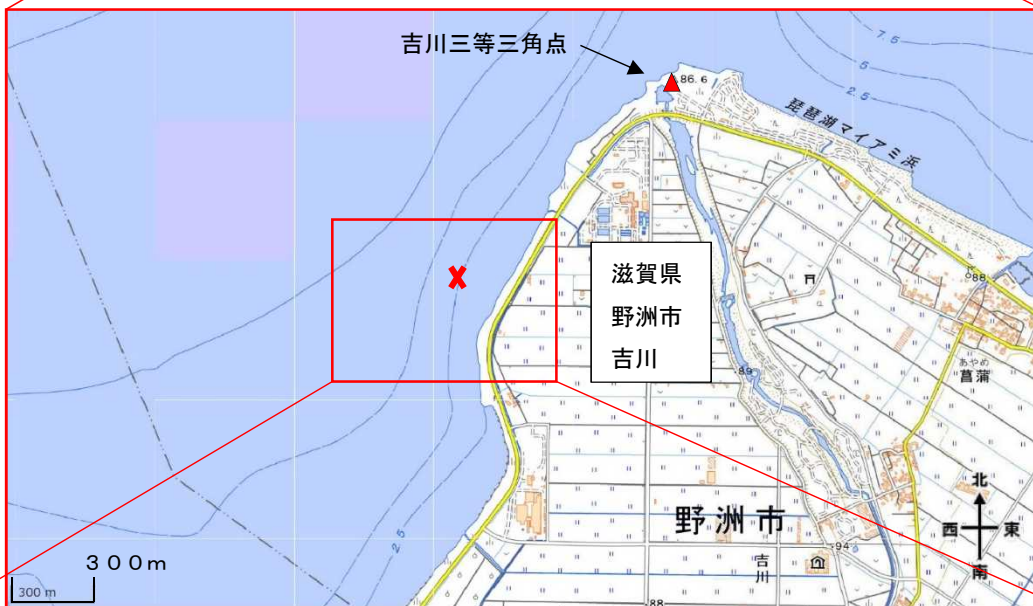
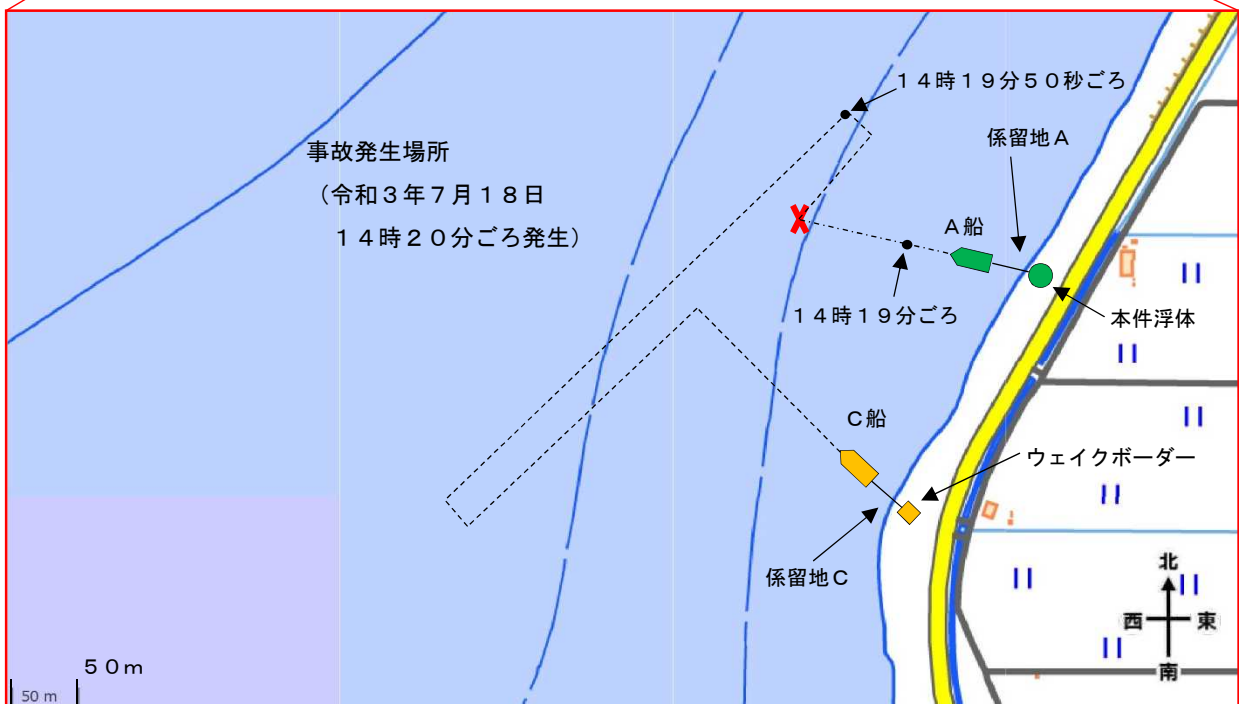
付図1 事故発生経過概略図

<p>原因</p>	<p>本事故は、野洲市吉川北西方沖において、A船が本件浮体をえい航して西北西進中、C船がウェイクボーダーをえい航して北東進中、船</p>

<p>長Aが、A船の前方を通過したC船がそのまま北東進を続けると思い、また、船長Cが、反転して南西進し、後方を振り返ってウェイクボーダーを見ながら、共に同じ針路及び速力で航行を続けたため、本件浮体とC船とが衝突したものと考えられる。</p>
<p>再発防止策</p>	<p>今後の同種事故等の再発防止に役立つ事項として、次のことが考えられる。</p> <ul style="list-style-type: none"> ・水上オートバイの船長は、航行中、ウェイクボーダーをえい航して航行している水上オートバイを認めた場合、水上オートバイはもとよりウェイクボーダーの動静に注意し、適切な見張りを行うとともに安全な距離を保って航行すること。 ・水上オートバイの船長は、浮体等をえい航している場合、後部に見張りを立てること。 ・水上オートバイの船長は、ウェイクボーダーをえい航して反転する際、反転後の進路上付近に船がないか注意し、船がないことを確認してから反転すること。 ・水上オートバイの船長は、飲酒をした状態での操船は行わないこと。
