船舶事故調査報告書

令和4年5月25日

運輸安全委員会（海事専門部会）議決

事故種類	乗揚
発生日時	令和3年9月20日 06時10分ごろ
発生場所	和歌山県有田市地ノ島西方沖 下津沖ノ島灯台から真方位087° 1,813m付近 (概位 北緯34°06.9′ 東経135°05.8′)
事故の概要	漁船第8漁栄丸は、第7漁栄丸を右舷に連結した状態で、北北東進中、第7漁栄丸が岩場に乗り揚げた。 第7漁栄丸は、甲板員が死亡及び船長が負傷し、船底部の破口等を生じ、第8漁栄丸は、連結索用の上甲板に設置された金属プレートが剝離した。
事故調査の経過	令和3年10月11日、本事故の調査を担当する主管調査官（神戸事務所）ほか1人の地方事故調査官を指名した。 原因関係者から意見聴取を行った。
事実情報 船種船名、総トン数 船舶番号、船舶所有者等 L×B×D、船質 機関、出力、進水等	A 漁船 第8漁栄丸、7.9トン WK2-3792（漁船登録番号）、個人所有 12.78m (Lr) × 3.17m × 1.27m、FRP ディーゼル機関、110kW（動力漁船登録票による）、平成元年10月26日 B 漁船 第7漁栄丸、7.9トン WK2-3791（漁船登録番号）、個人所有 12.78m (Lr) × 3.17m × 1.27m、FRP ディーゼル機関、110kW（動力漁船登録票による）、平成元年10月26日
乗組員等に関する情報	A 船長A 30歳 一級小型船舶操縦士 免許登録日 平成20年12月26日 免許証交付日 平成30年9月10日 (令和6年1月19日まで有効) B 船長B 53歳 一級小型船舶操縦士 免許登録日 平成29年2月3日 免許証交付日 平成29年2月3日

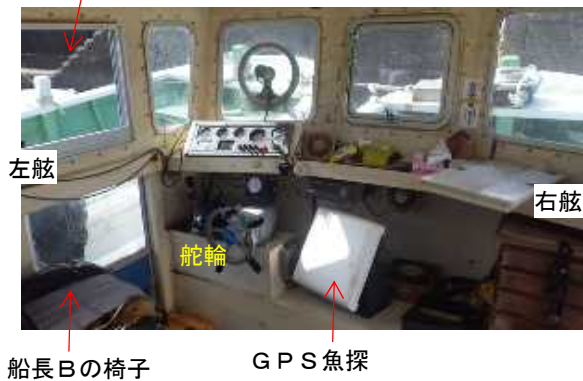
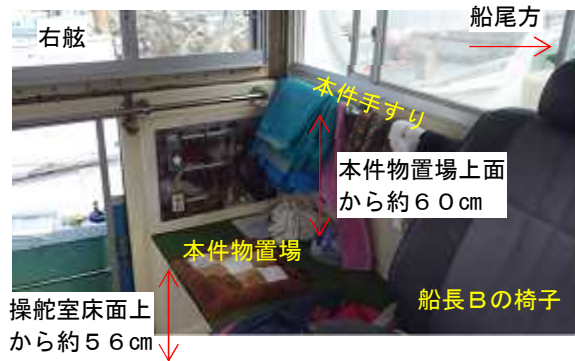
写真2 B船操舵室

A船と意思疎通を行う窓
