船舶事故調査報告書

事故種類	浸水
発生日時	令和3年6月22日 08時30分ごろ
発生場所	北海道森町森港北西方沖 森港西防波堤灯台から真方位325° 7.5海里（M）付近 （概位 北緯42° 12.9′ 東経140° 29.7′）
事故の概要	漁船第12美栄丸は、森港へ帰港中、浸水した。 第12美栄丸は、主機等に濡損を生じた。
事故調査の経過	令和3年6月23日、本事故の調査を担当する主管調査官（函館事務所）ほか1人の地方事故調査官を指名した。 原因関係者からの意見聴取手続きは、本人がその後に死亡したため、行わなかった。
事実情報 船種船名、総トン数 船舶番号、船舶所有者等 L×B×D、船質、 機関、出力、進水等	漁船 第12美栄丸、7.9トン HK2-21588（漁船登録番号）、個人所有 13.96m（Lr）×3.42m×1.26m、FRP ディーゼル機関、漁船法馬力数120、昭和62年11月25日
乗組員等に関する情報	船長 81歳 一級小型船舶操縦士・特殊小型船舶操縦士・特定 免許登録日 昭和54年10月16日 免許証交付日 平成28年10月13日 （令和4年9月17日まで有効）
死傷者等	なし
損傷	主機等に濡損（全損）
気象・海象	気象：天気 曇り、風向 東、風力 3、視界 良好 海象：波向 南、波高 約1.5m
事故の経過	本船は、船長ほか甲板員5人が乗り組み、かにかご漁の目的で、令和3年6月22日01時00分ごろ森港北西方12.5M付近の漁場に向けて同港を出港した。 本船は、漁場到着後、前日に南東から北西に向けて横並びに設置しておいた複数のかにかごのうち、南東端のかごを揚げ終わり、02時40分ごろ次のかごへ向けて北西進したところ、他の漁業者がかにかごの付近に多数設置していたたこ箱漁のボンデン（浮標）のロープがプロペラに絡んだ。

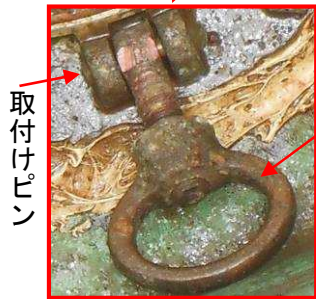
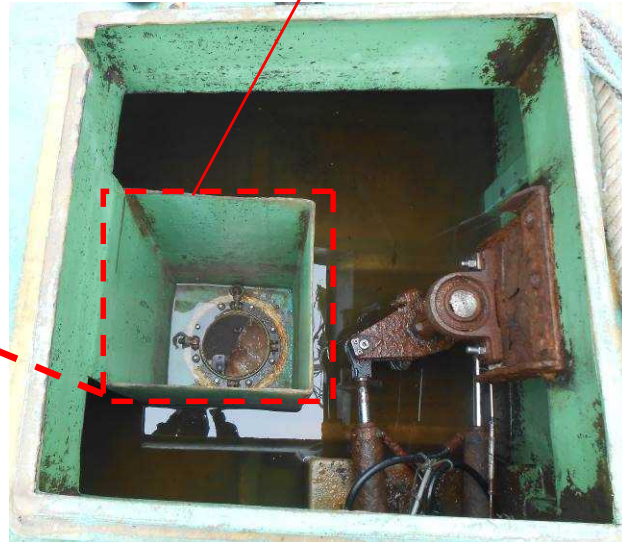
写真1 舵機区画等の状況

本船は、舵機区画の船底に、直径約20cmのプロペラ点検口が設けられ、その周囲は、縦横約40cm、船底からの高さ約70cmの鋼板で囲まれたプロペラ点検口区画となっていた。

船長は、プロペラ点検窓を、プロペラ点検口の前後左右4箇所^{まわ}の可倒式ボルトにより固定し、同ボルトのリングナットを手で締めた後、ドライバーのシャフト部をリングナットに掛けて、締め付けが均等になるよう増し締めを行った。

<p>点検口区画からあふれ、プロペラ点検口が設けられた舵機区画と倉庫区画間、及び倉庫区画と機関室間の隔壁にそれぞれ設けられていた開口部を通じて機関室に浸水したものと考えられる。</p> <p>本船は、プロペラ点検口のプロペラ点検窓や可倒式ボルト等に、進水当時のまま使用されていたことによる腐食や経年劣化が生じたことから、増速した際の振動等を受けて、本件可倒式ボルトが取付けピンと共に外れて、残る3本の可倒式ボルトに緩みが生じ、プロペラ点検窓が外れた可能性があると考えられる。</p> <p>本船のプロペラ点検口が設けられた舵機区画と倉庫区画間、及び倉庫区画と機関室間の隔壁には、舵機区画に電動ビルジポンプを設置する際、機関室から配線を通す目的等でそれぞれ開口部が設けられていたが、船長が、将来別の工事を行う機会があれば利用しようと思っていたことから、電動ビルジポンプ撤去後も、同開口部をそのままとしていたものと考えられる。</p>
<p>原因</p>	<p>本事故は、本船が、プロペラ点検口のプロペラ点検窓や可倒式ボルト等が進水当時のまま使用されていたところ、森港北西方沖において同港へ向けて帰港中、プロペラ点検窓が外れたため、プロペラ点検口から海水が流入してプロペラ点検口区画からあふれ、プロペラ点検口が設けられた舵機区画と倉庫区画間、及び倉庫区画と機関室間の隔壁にそれぞれ設けられていた開口部を通じて機関室に浸水したものと考えられる。</p>
<p>再発防止策</p>	<p>今後の同種事故等の再発防止に役立つ事項として、次のことが考えられる。</p> <ul style="list-style-type: none"> ・ 船長は、定期的にプロペラ点検口のプロペラ点検窓や可倒式ボルト等を点検し、必要に応じて交換する等の整備を行うこと。 ・ 船舶所有者は、機関室の後端にも水密隔壁を設け、また、プロペラ点検口区画に浸水した海水が他の区画に浸入することがないよう、措置を講じること。
