船舶事故調査報告書

事故種類	のり養殖施設損傷
発生日時	令和3年11月10日 17時25分ごろ
発生場所	兵庫県姫路港網干区南西方沖 姫路港中川東防波堤灯台から真方位153° 1.8海里（M）付近 （概位 北緯34° 43.8′ 東経134° 35.2′）
事故の概要	油タンカー第三ほうえいは、東北東進中、のり養殖施設に進入し、同施設が破損した。
事故調査の経過	令和3年12月1日、本事故の調査を担当する主管調査官（神戸事務所）ほか1人の地方事故調査官を指名した。 原因関係者から意見聴取を行った。
事実情報 船種船名、総トン数 船舶番号、船舶所有者等 L×B×D、船質 機関、出力、進水等	油タンカー 第三ほうえい、198トン 134097、光藤海運有限会社 48.53m×8.00m×3.45m、鋼 ディーゼル機関、735kW、平成7年6月30日
乗組員等に関する情報	船長 63歳 五級海技士（航海） 免許年月日 昭和59年10月19日 免状交付年月日 平成30年9月19日 免状有効期間満了日 令和5年9月18日 航海士 69歳 五級海技士（航海） 免許年月日 平成6年12月15日 免状交付年月日 令和元年7月3日 免状有効期間満了日 令和6年12月14日
死傷者等	なし
損傷	本船 なし のり養殖施設 のり網176枚の破損等
気象・海象	気象：天気 雨のち曇り、風向 西、風力 5、視界 良好 海象：波高 約2.0m、潮汐 下げ潮の初期 日没時刻：17時00分ごろ、常用薄明終了時刻：17時27分ごろ 姫路市には、11月10日08時24分に雷注意報、強風注意報 （発表基準：平均風速15m/s）及び波浪注意報（発表基準：有義波

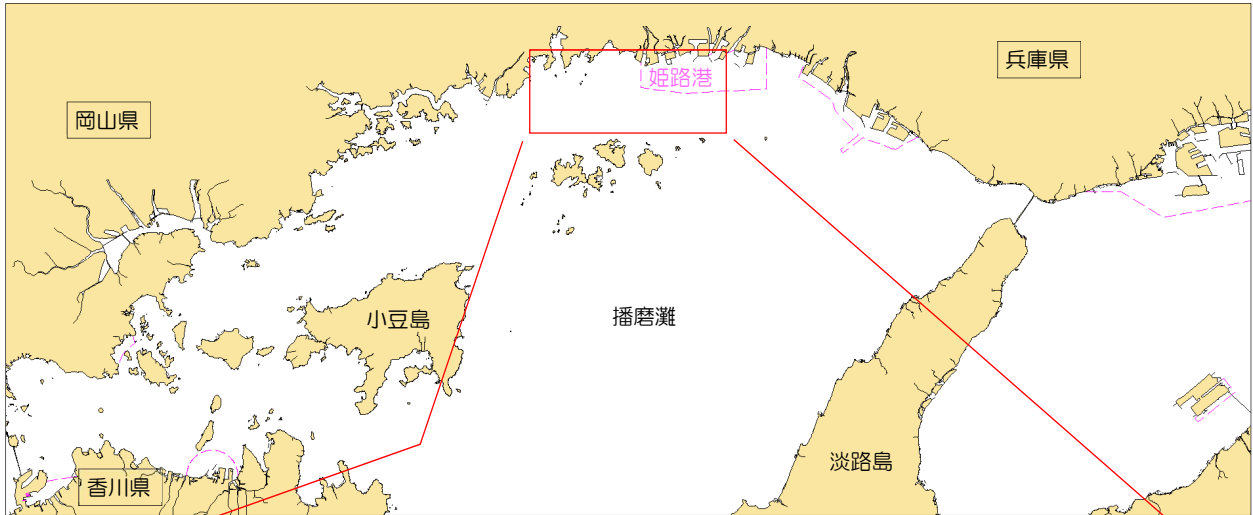
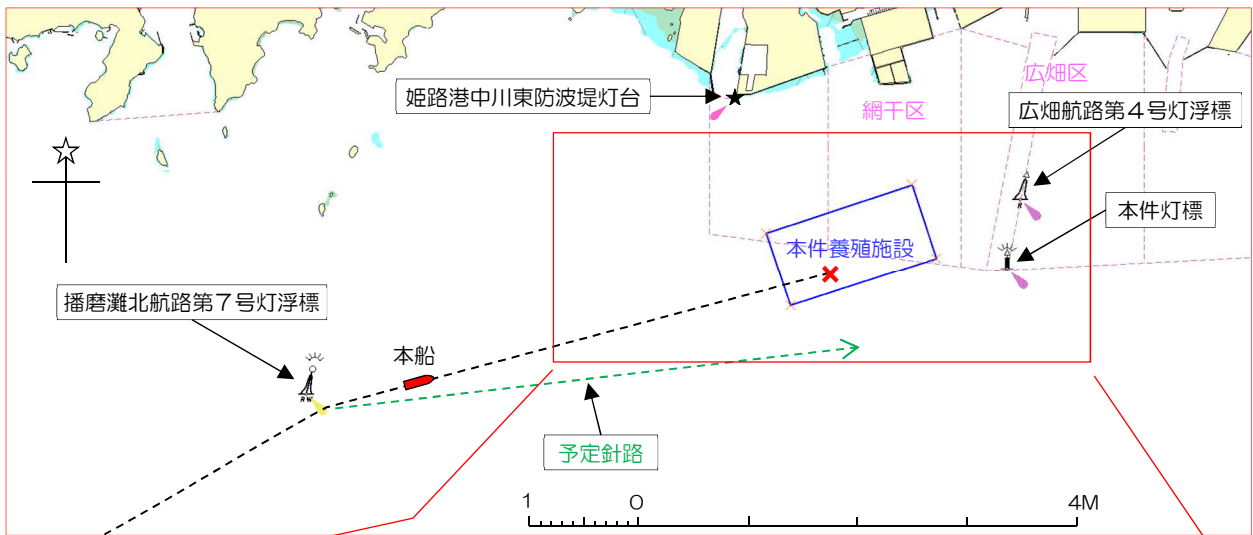
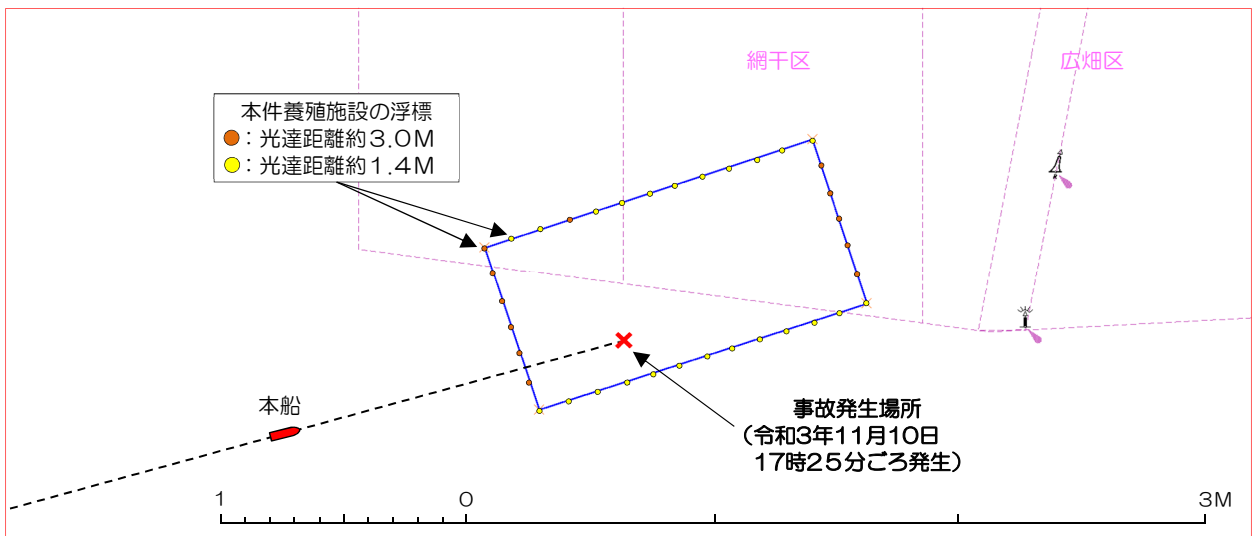
付図1 事故発生経過概略図

<p>高1.5m) が発表され、本事故時も継続中であった。</p>
<p>事故の経過</p>	<p>本船は、船長及び航海士ほか2人が乗り組み、A重油約400klを積載し、揚荷役の目的で、令和3年11月10日12時10分ごろ姫路港広畑区に向けて岡山県倉敷市水島港を出航した。</p> <p>航海士は、15時00分ごろ香川県小豆島北西方沖で単独の船橋当直につき、3.0Mレンジでヘッドアップ、オフセンター表示としたレーダー、GPSプロッターを作動させ、海図台に紙海図(W150B:播磨灘)を出し、立って自動操舵で操船に当たり、約11.0ノットの対地速力で北東進した。</p> <p>航海士は、ふだん、夜間に西方から広畑区に入港する場合、網干区南方沖ののり養殖施設(以下「本件養殖施設」という。)を避ける目的で、播磨灘北航路第7号灯浮標付近で広畑区沖に向首するように目測で右舵を取った後、東北東進し、左舷船首方に広畑航路第2号灯標(以下「本件灯標」という。)の赤色の灯光を認めるようになると、その後は同灯光を左舷船首方に見て航行していた。(図1参照)</p>
<div style="display: flex; align-items: center;"> <div style="margin-left: 20px;"> <p>図1 ふだんの針路</p> </div> </div>	
	<p>航海士は、17時00分ごろ播磨灘北航路第7号灯浮標付近に至り、雨が降り出し、風も強まる中、レーダーのレンジを1.5Mとして手動操舵に切り替え、ふだんと同じ針路(以下「予定針路」という。)にしようと、広畑区沖に向首するように目測で右舵を取った。</p> <p>航海士は、右舵を取った後の針路が本件養殖施設に向かって東北東進する針路となっていたが、GPSプロッターや紙海図で船位や針路の確認を行わず、目視とレーダーで船位の確認を行っていたので、このことに気付かないまま、予定針路で航行していると思い、航行を続けた。</p> <p>航海士は、東北東進中、レーダー画面上に雨及び波の反射映像を認め、レーダーの雨雪反射除去と海面反射除去の各つまみを回してレーダー映像の調整を行い、その後、左舷船首方を見て本件灯標の赤色の灯光を探していたところ、同方に赤色の灯光(広畑航路第4号灯浮標</p>

<p>の灯光)を認めたので、同灯光を本件灯標の灯光と判断した。</p> <p>航海士は、本件養殖施設の浮標の灯光を認めず、また、レーダーで同浮標の映像も認めないまま、引き続き予定針路で航行していると思い、広畑航路第4号灯浮標の灯光を左舷船首方に見ながら、同じ針路で航行を続け、その後、雨が上がり、広畑区への入港に備え、居室で休息していた船長に船内電話で昇橋を依頼した。</p> <p>船長は、17時25分ごろ昇橋して周囲を目視で確認した際、ふだんは左舷方に見える本件養殖施設の浮標が右舷方至近に見えたので、本船が本件養殖施設に進入したことが分かり、航海士に浮標の存在を伝えると同時に、主機を中立にしようと一旦主機の回転数を下げたが、直後、主機が停止した。</p> <p>航海士は、船長から浮標の存在を伝えられ、右舷方に浮標があることに気づき、本船が本件養殖施設に進入したことが分かった。</p> <p>船長は、本船の損傷状況を調べて浸水がないことを確認した後、118番通報を行うとともに運航者に連絡した。</p> <p>本船は、荒天により本事故発生当日の引出しが断念され、11日運航者が手配した引船で本件養殖施設から引き出され、潜水士が推進器翼に絡まったのり網等を除去した後、自力で航行し、広畑区に移動して錨泊した。</p> <p>(付図1 事故発生経過概略図、写真1 本件養殖施設の浮標のレーダー映像、写真2 本件養殖施設に進入した本船 参照)</p>
<p>その他の事項</p>	<p>本船の喫水は、船首約2.4m、船尾約3.6mであった。</p> <p>航海士は、本事故当時、疲れや眠気を感じていなかった。</p> <p>本件養殖施設は、9月から5月までの期間に敷設されており、四角形の区画外周に36個の浮標が設置され、各浮標には標識灯(灯質:毎4秒1閃光(黄)、光達距離:約3.0M(うち12個)、約1.4M(うち24個))が取り付けられていた。</p> <p>航海士は、本船のGPSプロッター及び紙海図にのり養殖施設の区画が入力及び記入されていなかったが、過去に本件養殖施設の浮標の灯光やレーダー映像を複数回認めていたので、本件養殖施設の位置や形状は把握していた。</p> <p>航海士は、姫路港周辺の航行に慣れていたので、ふだんから、播磨灘北航路第7号灯浮標付近で広畑区沖に向首するように右舵を取る際、周囲の風景を見ながら目測で転舵を行い、その後、GPSプロッターや紙海図を使用して船位や針路の確認を行っていなかった。</p> <p>航海士は、本件灯標と広畑航路第4号灯浮標の灯質の違いを把握していなかった。</p> <p>航海士は、本事故当時、波が高く、本件養殖施設の浮標が波に紛れて同浮標の灯光が見えづらくなっており、また、船首方に本件養殖施設が存在すると思わず、広畑航路第4号灯浮標の灯光に意識を向けて</p>

<p>原因</p>	<p>本事故は、夜間、本船が、姫路港網干区南西方沖を東北東進中、航海士が、目視と雨雪等の反射抑制効果を強く設定したレーダーのみで船位の確認を行う中、広畑航路第4号灯浮標の灯光を本件灯標の灯光と判断し、予定針路で航行していると思ひ込み、本件養殖施設に向かう針路で航行を続けたため、本件養殖施設に進入したことにより発生したものと考えられる。</p>

<p>再発防止策</p>	<p>本船の運航者は、本事故後、本船の乗組員が参加の下、安全会議を開くとともに、再発防止策として次の措置を講じることとした。</p> <ul style="list-style-type: none"> ・ 船橋当直者は、随時、GPSプロッター等を使用して船位の確認を行い、また、レーダー映像の調整は周囲の障害物を探知できるように適切に行う。 ・ 播磨灘を航行する場合、兵庫県漁業協同組合連合会が作成した「兵庫県瀬戸内海『のり、わかめ等』養殖漁場図」を事前に確認する。 ・ 養殖施設の区画とその避険線を、GPSプロッターに入力するとともに、紙海図に記入する。 ・ 養殖施設が敷設された海域では、見張り員を増員する。 <p>今後の同種事故等の再発防止に役立つ事項として、次のことが考えられる。</p> <ul style="list-style-type: none"> ・ 船橋当直者は、慣れた海域であっても、随時、GPSプロッターや紙海図を使用して船位や針路の確認を行うこと。 ・ 船橋当直者は、夜間、同じ灯色の航路標識同士を混同することのないよう、事前に灯台表で針路目標とする航路標識とその周辺に設置された航路標識の灯質の違いを確認しておくこと。 ・ 船橋当直者は、雨や波のレーダー映像の除去調整を行う際、周囲の養殖施設の浮標のレーダー映像が消えたり、薄くなったりしないように適切に調整を行うこと。 ・ 船長は、船橋当直者がGPSプロッターや紙海図を使用して船位の確認を行う際、養殖施設との位置関係や安全な通過距離が明確になるよう、GPSプロッターや紙海図に養殖施設の区画とその避険線を入力及び記入しておくことが望ましい。
---------------------	---

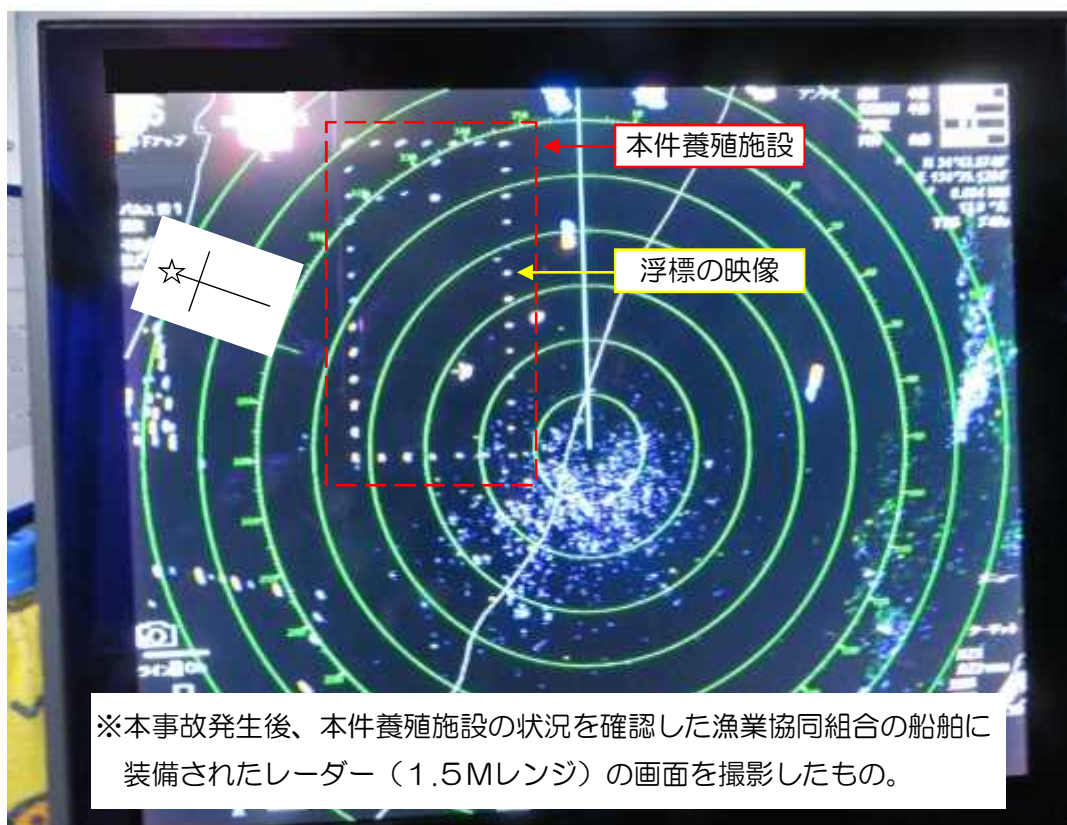
<p>いたので、東北東進中、本件養殖施設の浮標の灯光に気付かなかったのかもしれないと本事故後に思った。</p> <p>航海士は、本事故当時、雨雪反射除去と海面反射除去の各つまみを回してレーダー映像の調整を行った際、調整を強く行いすぎ、本件養殖施設の浮標の映像が消えるか、薄くなっていたので、東北東進中、同映像に気付かなかったのかもしれないと本事故後に思った。</p>
<p>分析</p> <p>乗組員等の関与 船体・機関等の関与 気象・海象等の関与 判明した事項の解析</p>	<p>あり なし あり</p> <p>本船は、姫路港網干区南西方沖を東北東進中、航海士が、広畑航路第4号灯浮標の灯光を本件灯標の灯光と判断して左舷船首方に見ながら、予定針路で航行していると思ひ込み、本件養殖施設に向かう針路で航行を続けたことから、本件養殖施設に進入し、本件養殖施設が損傷したものと考えられる。</p> <p>航海士は、次のことから、予定針路で航行していると思ひ込んだものと考えられる。</p> <p>(1) 慣れた海域で、播磨灘北航路第7号灯浮標付近でふだんと同じように目測で右舵を取った後、目視とレーダーのみで船位の確認を行っていたこと。</p> <p>(2) 針路目標としていた本件灯標と広畑航路第4号灯浮標の灯質の違いを把握していない中、左舷船首方に本件灯標と同じ灯色の広畑航路第4号灯浮標の灯光を認めたこと。</p> <p>(3) 東北東進中、本件養殖施設の浮標の灯光やレーダー映像を認めなかったこと。</p> <p>航海士は、波高約2.0mの状況下、本件養殖施設の浮標が波に紛れて同浮標の灯光が見えづらくなっていたこと、及び船首方に本件養殖施設が存在するとは思わず、広畑航路第4号灯浮標の灯光に意識を向けていたことから、本件養殖施設の浮標の灯光に気付かなかった可能性があると考えられる。</p> <p>航海士は、雨雪反射除去と海面反射除去の各つまみを回してレーダー映像の調整を行った際、設定した反射抑制効果が強く、本件養殖施設の浮標のレーダー映像が消えるか、薄くなっていたことから、同映像に気付かなかった可能性があると考えられる。</p>

写真1 本件養殖施設の浮標のレーダー映像

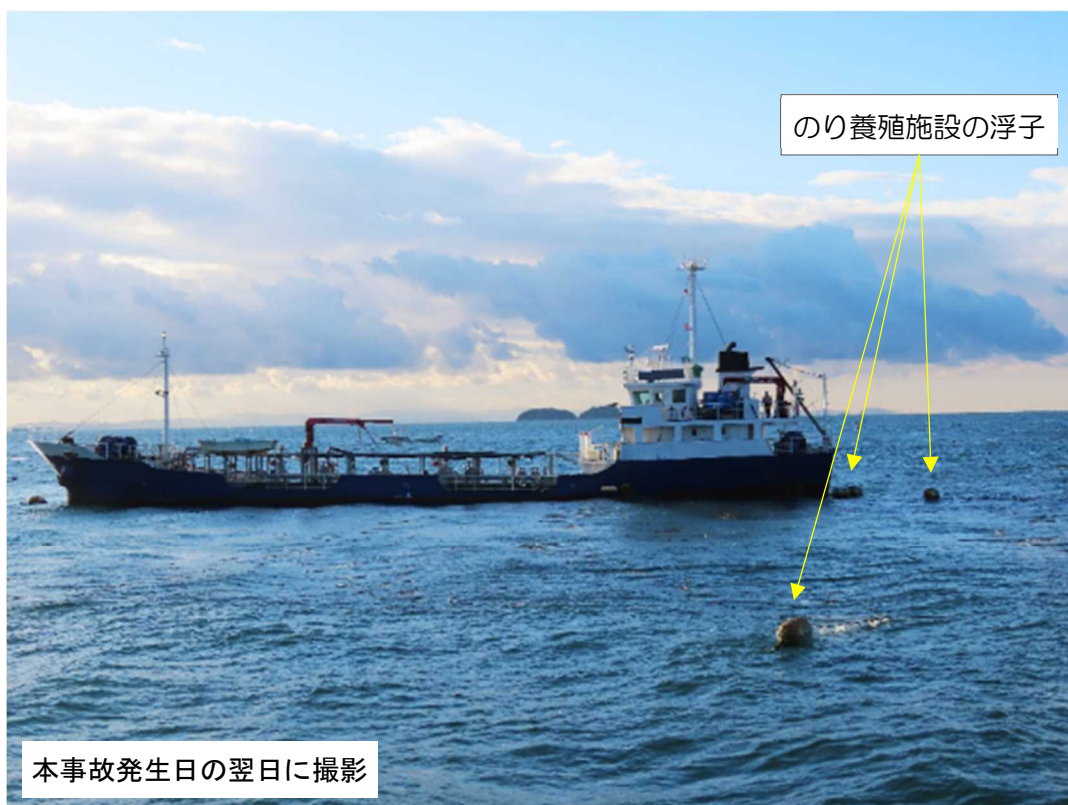
写真2 本件養殖施設に進入した本船
