船舶事故調査報告書

令和4年5月25日

運輸安全委員会（海事専門部会）議決

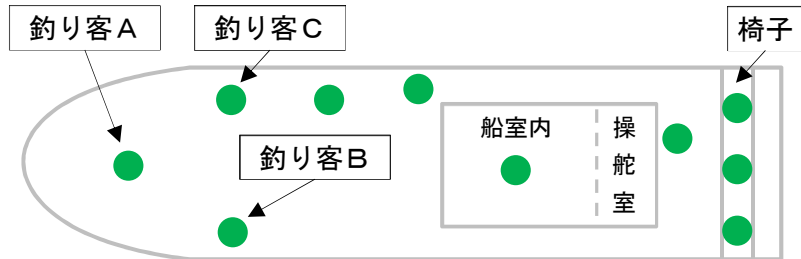
図1 釣り客の休息位置

本船の釣り客は、釣り道具の片付けを終え、前部甲板（釣り客A、釣り客B、釣り客Cほか2人）、操舵室前方の船室内（1人）及び後部甲板（4人）に分かれ、それぞれ甲板上に横になったり、椅子に腰を掛けたりして休息した。（図1参照）

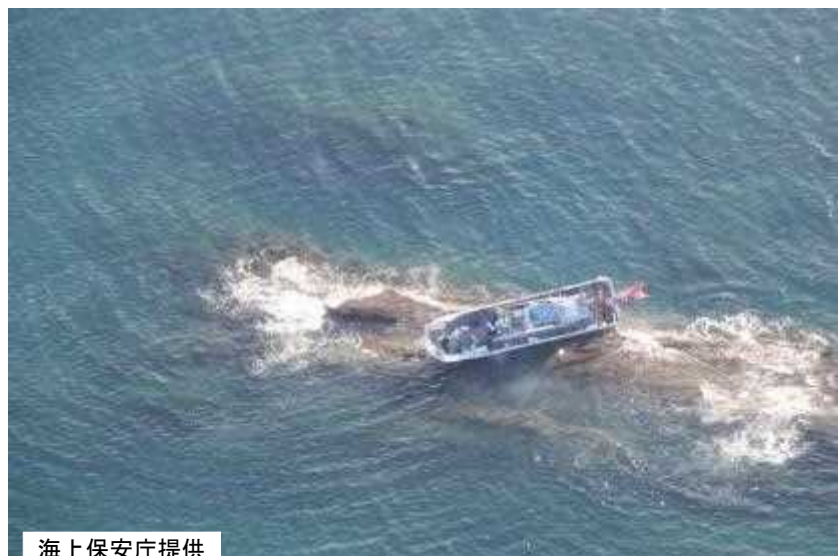
写真1 八丈島に乗り揚げた本船

本船は、船長が居眠りに陥ったまま、約11.0knの速力で東北東進を続け、14時00分ごろ目津埼北西方沖の八丈島^{はちじょう}と称する干出岩に乗り揚げた。（写真1参照）

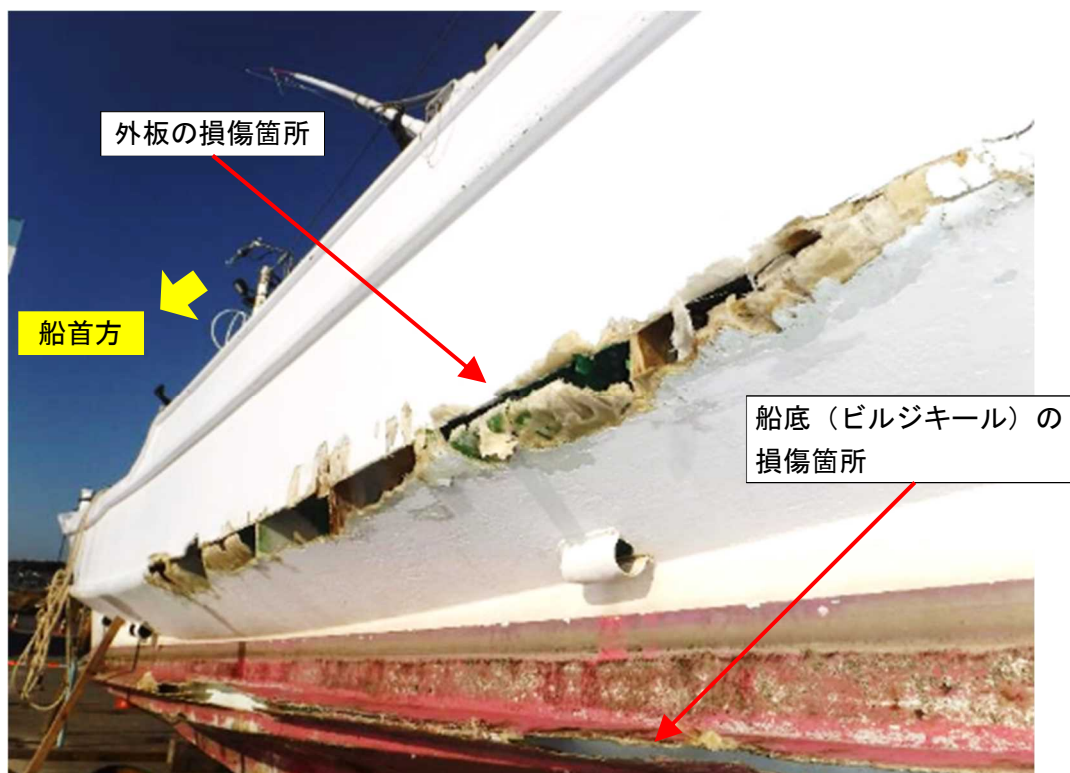
写真3 本船の損傷状況（左舷側）

事故種類	乗揚
発生日時	令和3年11月14日 14時00分ごろ
発生場所	和歌山県みなべ町目津崎北西方沖 目津崎南方灯標から真方位319° 1.5海里（M）付近 （概位 北緯33° 46.7′ 東経135° 16.5′）
事故の概要	遊漁船海鳳丸は、東北東進中、干出岩に乗り揚げた。 海鳳丸は、釣り客9人が負傷し、船底の破口等を生じた。
事故調査の経過	令和3年11月16日、本事故の調査を担当する主管調査官（神戸事務所）ほか1人の地方事故調査官を指名した。 原因関係者から意見聴取を行った。
事実情報 船種船名、総トン数 船舶番号、船舶所有者等 L×B×D、船質 機関、出力、進水等	遊漁船 海鳳丸、7.3トン WK2-3977（漁船登録番号）、個人所有 11.95m（Lr）×3.42m×1.40m、FRP ディーゼル機関、426.60kW、平成5年5月9日 第252-18929号（船舶検査済票の番号）
乗組員等に関する情報	船長 38歳 一級小型船舶操縦士・特殊小型船舶操縦士・特定 免許登録日 平成14年3月8日 免許証交付日 令和3年10月19日 （令和9年3月7日まで有効）
死傷者等	軽傷 9人（釣り客A、釣り客B、釣り客Cほか釣り客6人）
損傷	船首部から船尾部にかけての船底に破口を伴う擦過傷、左舷中央部から同船尾部にかけての外板に破口、推進器翼に曲損及び欠損、シューピースに破損等
気象・海象	気象：天気 晴れ、風向 北西、風力 2、視界 良好 海象：海上 平穏、潮汐 上げ潮の末期
事故の経過	本船は、船長が1人で乗り組み、釣り客10人を乗せ、令和3年11月14日04時45分ごろ和歌山県田辺港西方沖約15Mの釣り場に向けて同港を出航し、同釣り場で遊漁を行った後、08時00分ごろ同港西方沖約20Mの釣り場に移動した。 船長は、漂泊を開始後、眠気を感じながら遊漁を続け、12時20分ごろ帰航を開始し、24MレンジとしたGPSプロッター、4Mレ
