船舶事故調査報告書

事故種類	衝突
発生日時	令和3年7月13日 15時15分ごろ
発生場所	滋賀県大津市苗鹿南東方沖（琵琶湖南西部） 雄琴四等三角点から真方位169° 1,590m付近 （概位 北緯35°04.7′ 東経135°53.8′）
事故の概要	プレジャーボートHuckle berryは、漂流中、また、水上オートバイJPMは、南西進中、両船が衝突した。 JPMは、船長及び同乗者1人が負傷し、左舷船首部の割損等を生じ、また、Huckle berryは、右舷船首部外板に擦過傷を生じた。
事故調査の経過	令和3年7月20日、本事故の調査を担当する主管調査官（神戸事務所）ほか1人の地方事故調査官を指名した。 原因関係者から意見聴取を行った。
事実情報 船種船名、総トン数 船舶番号、船舶所有者等 L×B×D、船質 機関、出力、進水等	A プレジャーボート Huckle berry、1.6トン 253-35698滋賀、MII合同会社、株式会社Tsカンパニー及び個人所有 5.81m (Lr) × 2.59m × 1.25m、FRP ガソリン機関、210kW、令和2年7月 B 水上オートバイ JPM、0.1トン 250-55587滋賀、株式会社M'sコーポレーション、JP株式会社及び株式会社プラス・ワン・コミュニケーション 2.89m (Lr) × 1.11m × 0.43m、FRP ガソリン機関、178kW、平成24年4月
乗組員等に関する情報	A 船長A 38歳 一級小型船舶操縦士・特殊小型船舶操縦士 免許登録日 平成29年6月8日 免許証交付日 平成29年6月8日 （令和4年6月7日まで有効） B 船長B 46歳 一級小型船舶操縦士・特殊小型船舶操縦士・特定 免許登録日 平成29年6月8日 免許証交付日 平成29年6月8日 （令和4年6月7日まで有効）

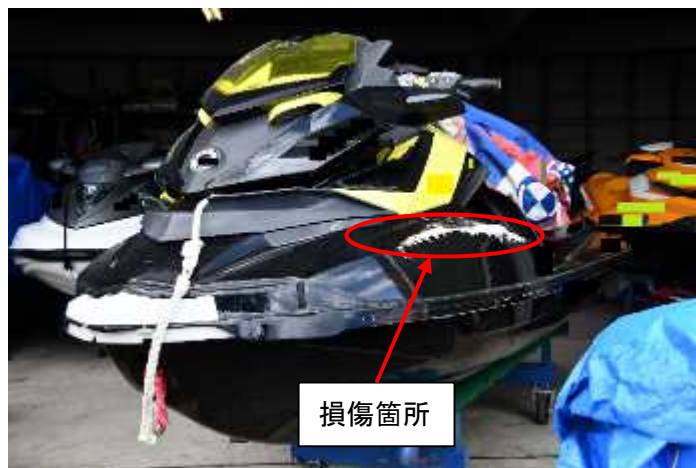
写真3 B船

船長Bは、操縦を交替する時、左舷方に遊走するA船を認めたが、その後、目線を下に向けた状態で、時速約30km/hの対地速力で南西進中、目前にA船を認め、操縦ハンドルを右に切ったものの、間に合わず、B船の左舷船首部とA船の右舷船首部とが衝突した。

B船は、船長Bの左腕に装着されていた緊急エンジン停止コードが船体から外れて機関が停止し、船長Bと同乗者Bは落水したのち、A船まで泳いで移動し、船長A及びA船の同乗者たちに引き上げられて係船場所に戻った後、係船場所の職員の119番通報で来援した救急車により病院に搬送され、船長B及び同乗者Bは、それぞれ左腸骨骨折と診断された。
