船舶事故調査報告書

令和4年5月11日
 運輸安全委員会（海事専門部会）議決
 委員 佐藤 雄二（部会長）
 委員 田村 兼吉
 委員 岡本 満喜子

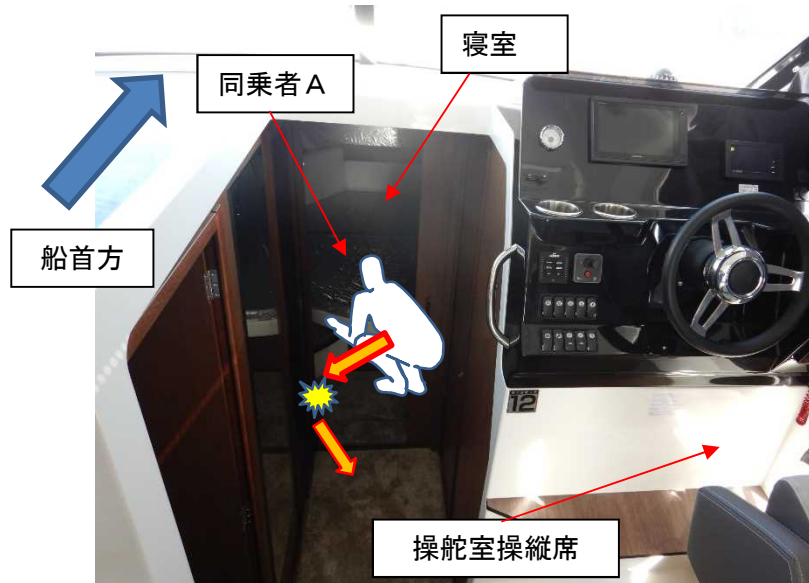
図1 同乗者A転倒時の状況（イメージ）
（操舵室から見た下方の寝室出入口付近）

<p>船長は、本事故前、操舵席から、寢室の出入口側にいた同乗者Aが低く屈んで不安定な姿勢になっていたのを見ていたが、速力を約15knに減速したので大きな動揺が生じることがなく、同乗者Aが転倒などの危険な状態になることはないと思い、注意喚起などを行わなかった。</p> <p>船長は、本事故時、潮流が陸岸付近の逆流等に当たって生じていた不規則な動きの波に、本件貨物船の航走波が重なり、急に高い波が発生したのではないかと本事故後に思った。</p> <p>船長は、航走中は、同乗者Aを、操舵室内の椅子に座らせておくべきであったと本事故後に思った。</p> <p>同乗者Aは、本事故前、健康状態は良好であった。</p>
<p>分析</p> <p>乗組員等の関与</p> <p>船体・機関等の関与</p> <p>気象・海象等の関与</p> <p>判明した事項の解析</p>	<p>あり</p> <p>なし</p> <p>あり</p> <p>本船は、安芸灘大橋西方沖において、高さ約0.5mの不規則な波がある状況下、東北東進中、船長が、高さ約0.5mの本件航走波を認めて減速した際、大きな動揺は生じないと思い、約15knの速力で本件航走波に向かって航行を続けたことから、急に約1mの高い波が発生して船体が大きく縦揺れし、寢室で不安定な姿勢になっていた同乗者Aが、飛ばされるように体勢を崩し、寢室出入口隔壁の枠に胸部が強く当たって、負傷したものと考えられる。</p> <p>船長は、本事故前、航走波が付近の波と同じくらいの高さであり、減速したので大きな動揺は生じないと思ったことから、約15knの速力で本件航走波に向かって航行を続けたものと考えられる。</p> <p>同乗者Aは、本事故時、寢室の出入口側で左舷側の収納棚を見ようと膝を曲げて前屈みになっていたことから、体勢を崩しやすい不安定な姿勢になっていたものと考えられる。</p> <p>本事故当時、潮流が陸岸付近の逆流等に当たって生じていた不規則な動きの波と本件航走波が重なり、本船の船首付近に急に高い波が発生したものと考えられる。</p>
<p>原因</p>	<p>本事故は、本船が、安芸灘大橋西方沖において、東北東進中、高さ約0.5mの不規則な波がある状況下、船長が、高さ約0.5mの本件航走波を認めて減速した際、大きな動揺は生じないと思い、約15knの速力で本件航走波に向かって航行を続けたため、急に約1mの高い波が発生して船体が大きく縦揺れし、寢室で不安定な姿勢になっていた同乗者Aが、飛ばされるように体勢を崩し、寢室出入口隔壁の枠に胸部が強く当たったことにより発生したものと考えられる。</p>

<ul style="list-style-type: none">・ 船長は、狭水道内などにおける不規則な動きの波の中を航行中、他船の航走波が発生した際、波が相互に重なり、大きな波が発生する可能性があることを考慮し、十分に減速するなど慎重に操船を行うこと。・ 船長は、同乗者を乗せて航行する際は、他船の航走波の影響による船体の縦揺れが生じても身体が浮き上がりにくい、船体中央又は少し船尾側など船体の重心に近い場所に同乗者を着座させておくこと。・ 船長は、航行中、同乗者が不安定な姿勢でいる際、船首方からの他船の航走波を認めた場合は、同乗者に対して船体が動揺する旨の注意喚起を行い、不安定な体勢を是正するか固定物を掴むなどして体を安定させるように指導するとともに、針路を維持できる最小の速力に減じるなど、動揺を最小限にするような措置を採ること。
--	--

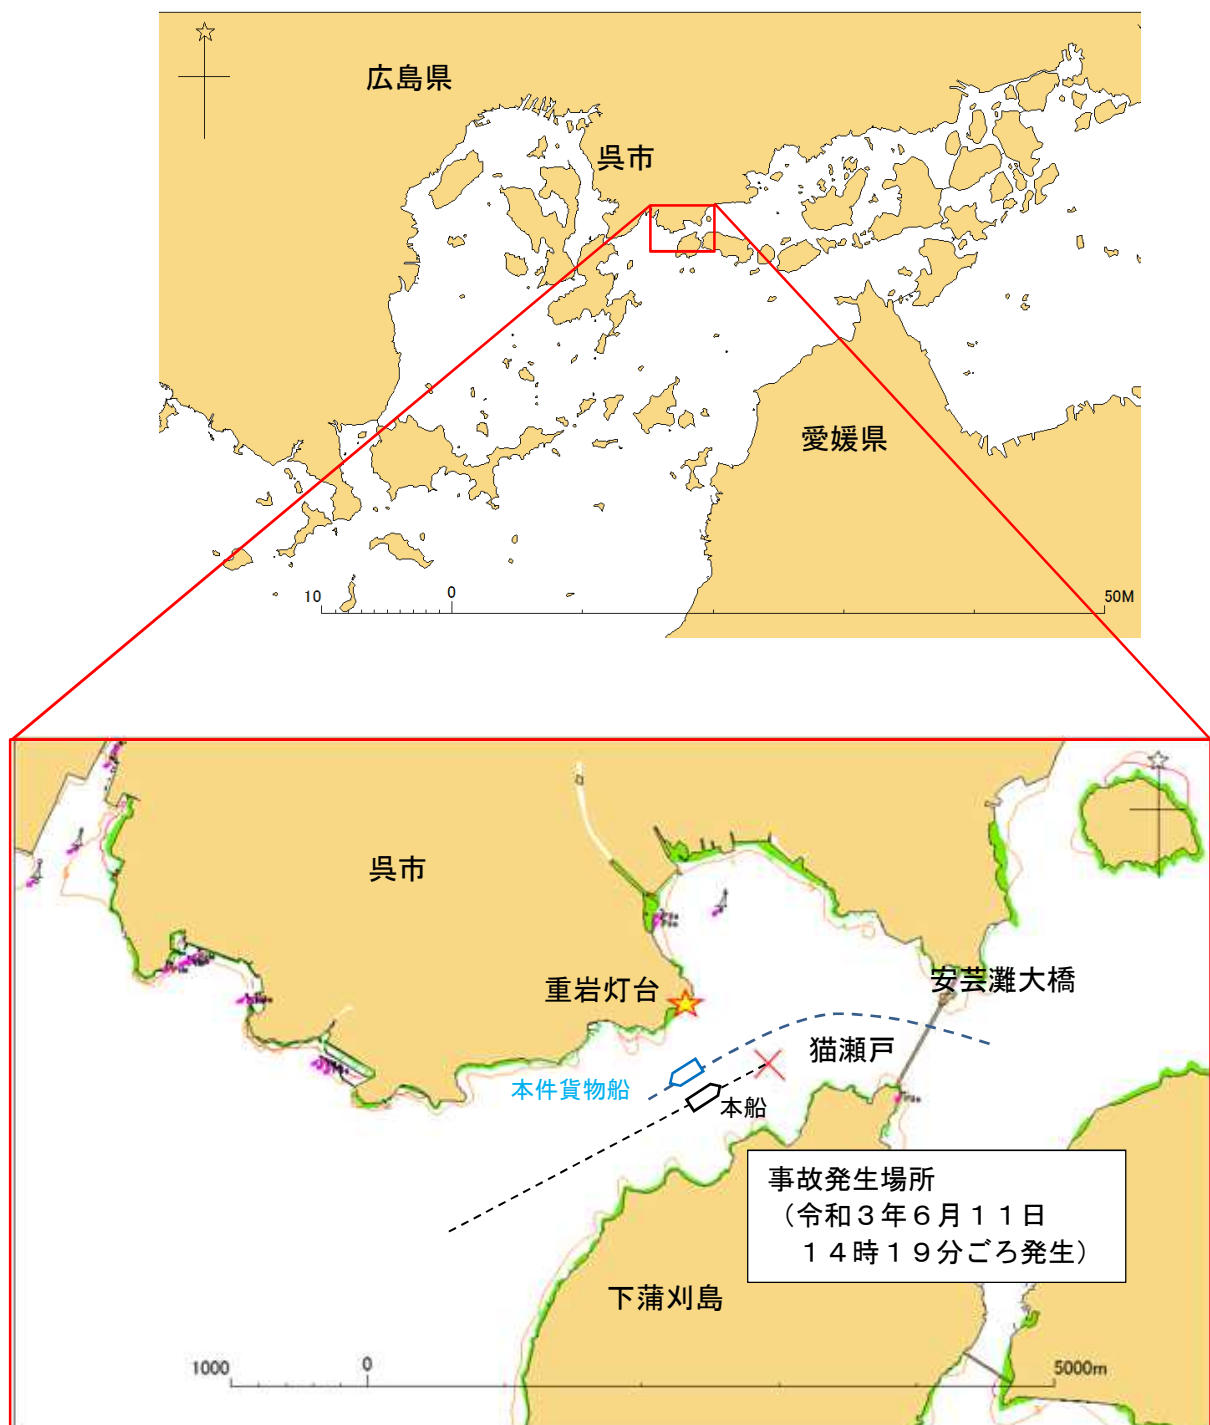
付図1 事故発生経過概略図

船首方約3kmの安芸灘大橋付近から反航してくる貨物船（以下「本件貨物船」という。）を視認した後、その航走波（以下「本件航走波」という。）を認め、更に速力を約15knに減速した。

本船は、船長が、本件航走波が付近の波と同じくらいの高さで接近してきたが、そのままの速力で大きな動揺は生じないと思い、注意しながら航行していたところ、本件航走波が船首に達する直前に急に船首付近に高い波が発生し、船首から大きく縦揺れした。
