船舶事故調査報告書

令和4年5月25日

運輸安全委員会（海事専門部会）議決

事故種類	乗揚
発生日時	令和3年6月10日 14時28分ごろ
発生場所	岡山県笠岡市沖ノ白石南西方沖 沖ノ白石灯台から真方位225° 330m付近 (概位 北緯34° 24.9′ 東経133° 30.7′)
事故の概要	引船77三協丸は、航行中、暗岩に乗り揚げた。 77三協丸は、左舷中央部船底外板の擦過傷等を生じた。
事故調査の経過	令和3年6月28日、本事故の調査を担当する主管調査官（広島事務所）ほか1人の地方事故調査官を指名した。 原因関係者から意見聴取を行った。
事実情報 船種船名、総トン数 船舶番号、船舶所有者等 L×B×D、船質 機関、出力、進水等	引船 77三協丸、158トン 141219、三協産業株式会社（A社） 28.0m×8.8m×3.25m、鋼 ディーゼル機関、1,470kW、平成22年8月11日
乗組員等に関する情報	船長 68歳 五級海技士（航海） 免許年月日 昭和50年10月9日 免状交付年月日 令和元年12月17日 免状有効期間満了日 令和7年2月24日 航海士 64歳 六級海技士（航海） 免許年月日 平成14年12月24日 免状交付年月日 平成29年7月11日 免状有効期間満了日 令和4年12月23日
死傷者等	なし
損傷	左舷中央部船底外板及び左舷コルトノズルに擦過傷、プロペラ翼に曲損
気象・海象	気象：天気 曇り、風向 東、風速 約3m/s、視界 良好 海象：海上 平穏、潮汐 下げ潮の中央期、潮高 約131cm（水島）
事故の経過	本船は、船長及び航海士ほか2人が乗り組み、令和3年6月10日

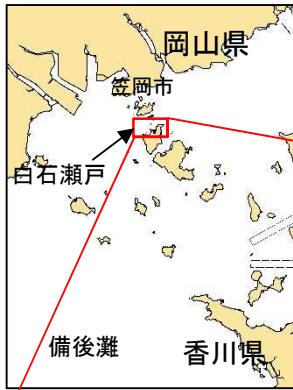
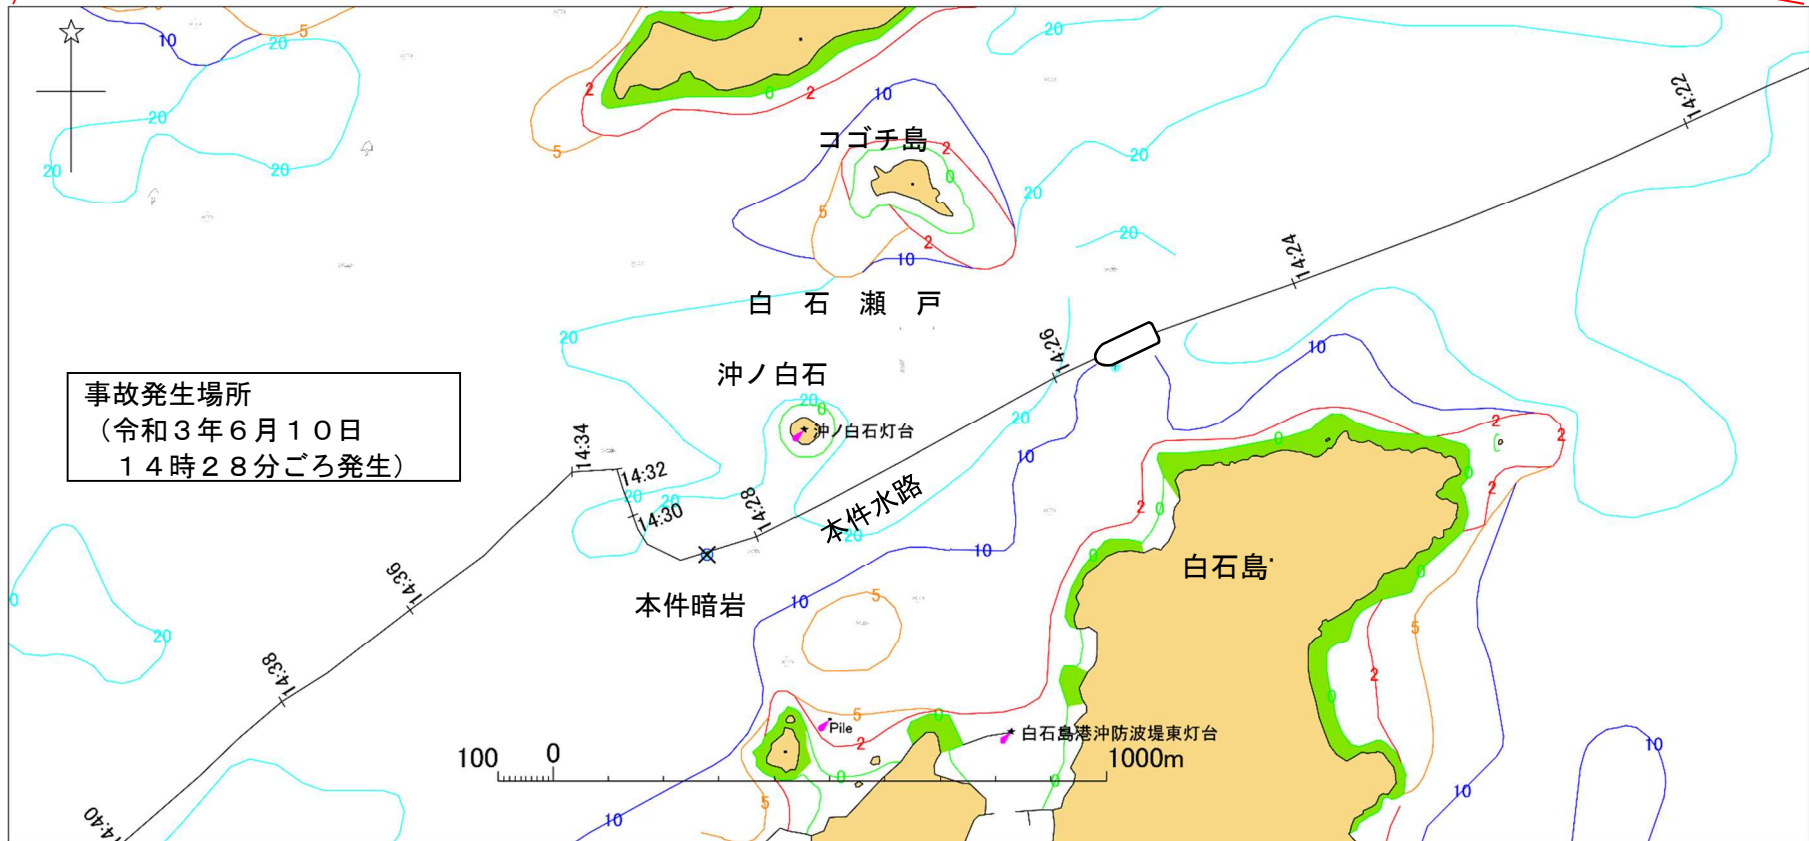
付図1 航行経路図

<p>気象・海象等の関与 判明した事項の解析</p>	<p>なし</p> <p>本船は、白石瀬戸を西進中、航海士が、近づいてくる反航船を視認した際、予定航行経路の沖ノ白石北方で行き会うより、本件水路の方が広くて安全だと思い、本件暗岩の存在を知らないまま、本件暗岩に向けて航行を続けたことから、本件暗岩に乗り揚げたものと考えられる。</p> <p>航海士は、反航船が本件水路を航行したのを見て、本件水路を航行できると思い、海図等で水路情報を確認しなかったものと考えられる。</p> <p>船長が、白石瀬戸を航行中、航海士に船橋当直を任せていたことは、本事故の発生に関与した可能性があると考えられる。</p>
<p>原因</p>	<p>本事故は、本船が白石瀬戸を西進中、航海士が、近づいてくる反航船を視認した際、予定航行経路の沖ノ白石北方で行き会うより、本件水路の方が広くて安全だと思い、本件暗岩の存在を知らないまま、本件暗岩に向けて航行を続けたため、本件暗岩に乗り揚げたものと考えられる。</p>
<p>再発防止策</p>	<p>今後の同種事故等の再発防止に役立つ事項として、次のことが考えられる。</p> <ul style="list-style-type: none"> ・航海士は、GPSプロッターに入力された予定航行経路に沿って航行すること。 ・船長は、狭水道を航行する際には、昇橋して操船指揮を行うこと。 ・航海士は、航行する海域について、事前に海図等によって水路調査を十分に行うこと。
