## 船舶事故調査報告書

令和4年6月1日

運輸安全委員会（海事専門部会）議決

<b>事故種類</b>	衝突
<b>発生日時</b>	令和4年1月14日 04時30分ごろ
<b>発生場所</b>	広島県廿日市市地御前漁港南東方沖 地御前港西防波堤灯台から真方位116° 1.6海里（M）付近 （概位 北緯34° 19.6′ 東経132° 21.1′）
<b>事故の概要</b>	漁船第7日吉丸は、かき筏に係留中、また、漁船 NO.36TAIHOMARU は、北東進中、左転した後、両船が衝突した。 第7日吉丸は、船尾部ブルワークに折損を生じ、また、NO.36TAIHOMARU は、船首部外板に擦過傷を生じた。
<b>事故調査の経過</b>	令和4年1月24日、本事故の調査を担当する主管調査官（広島事務所）ほか1人の地方事故調査官を指名した。 原因関係者から意見聴取を行った。
<b>事実情報</b> 船種船名、総トン数 船舶番号、船舶所有者等 L×B×D、船質 機関、出力、進水等	A 漁船 第7日吉丸、17.11トン HS2-1684（漁船登録番号）、個人所有 14.95m（Lr）×4.05m×1.29m、FRP ディーゼル機関、358kW（動力漁船登録票による）、昭和 55年10月13日 B 漁船 NO.36TAIHOMARU、15トン HS2-3345（漁船登録番号）、白地水産株式会社 18.00m（Lr）×4.33m×1.50m、FRP ディーゼル機関2基、846kW（合計）、平成29年4月17日
<b>乗組員等に関する情報</b>	A 船長A 31歳 一級小型船舶操縦士 免許登録日 平成27年3月24日 免許証交付日 令和元年10月9日 （令和7年3月23日まで有効） B 船長B 44歳 二級小型船舶操縦士 免許登録日 平成15年8月25日 免許証交付日 平成31年1月16日 （令和6年1月19日まで有効）

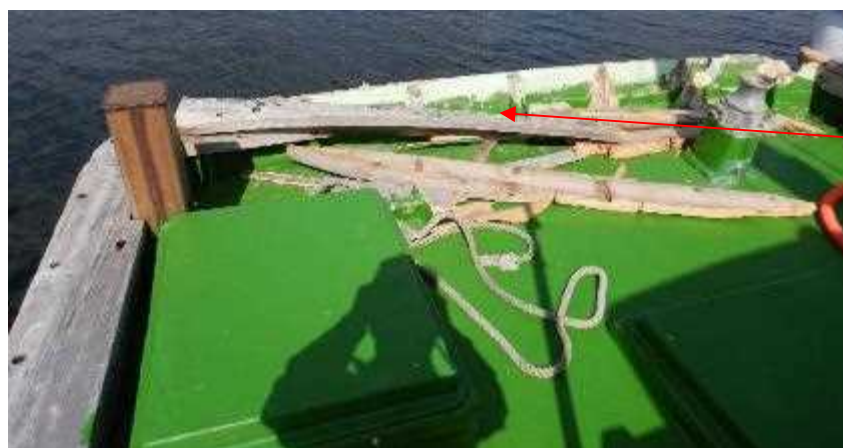
写真2 A船の船尾部

死傷者等	なし
損傷	A 船尾部ブルワークに折損 B 船首部外板に擦過傷
気象・海象	気象：天気 曇り、風向 南西、風速 約3.0m/s、視界 良好 海象：海上 平穏、潮汐 上げ潮の中央期
事故の経過	<p>A 船は、船長Aが1人で乗り組み、かきの水揚げの目的で、令和4年1月14日04時00分ごろ地御前漁港を出港し、同漁港南東方沖の養殖施設（以下「本件施設」という。）のかき筏に船首を北西方に向けて右舷着けで、2本の係留索をとって係留した。</p> <p>A 船は、作業灯2個を点灯して、船長Aが船橋前の甲板上に立ち、クレーンを操作してかきの吊り上げ作業を行っていたところ、船尾方から接近するB船を至近に視認し、直ちに作業を中止して、かき筏の上に避難したところ、04時30分ごろA船の船尾部にB船の船首部が衝突した。</p> <p>船長Aは、B船に浸水等がないことを確認し、船長Bと連絡先を交換してから自力で帰港後、海上保安部に本事故の発生を通報した。</p> <p>B船は、2枚の舵を有する2機2軸船で、船長Bが1人で乗り組み、いわし船引き網漁を行う目的で、B船を指揮船兼運搬船として網船2隻、運搬船2隻、計5隻の船団で、03時00分ごろ、法定灯火を表示し、江田島市鹿川漁港を出港し、本件施設南方沖に向かった。</p> <p>B船は、本件施設南方沖で、何度か操業を行った後、船長Bは、本件施設内を通過して次の漁場に向かうこととし、本件施設の東方沖に向かった。</p> <p>B船は、約6ノットの対地速力で、手動操舵で北東進中、本件施設内を通過しようとして左転して船首が北西に向いたころ、ガクガクという振動とともに舵が効かなくなったので、船長Bは、慌てて両舷主機を後進としたが、行きあしが止まらずA船に衝突した。</p> <p>B船は、本事故後、自力で帰港した後、修理業者が船尾部のさぶたを開けて点検を行ったところ、操舵機油圧系統の配管の舵輪の作動油タンク（ヘルムポンプ）油圧ホースと舵を作動させる受動シリンダ（以下「本件シリンダ」という。）を接続する、銅パイプの袋ナット（以下「本件ナット」という。）が緩み、作動油が漏れているのを認め、操舵機油圧系統の配管等の交換を行った。</p> <p>（付図1 事故発生経過概略図、写真1 A船、写真2 A船の船尾部、写真3 B船、写真4 B船の操舵機の油圧配管、写真5 B船の操舵機の油圧配管 参照）</p>

損傷箇所

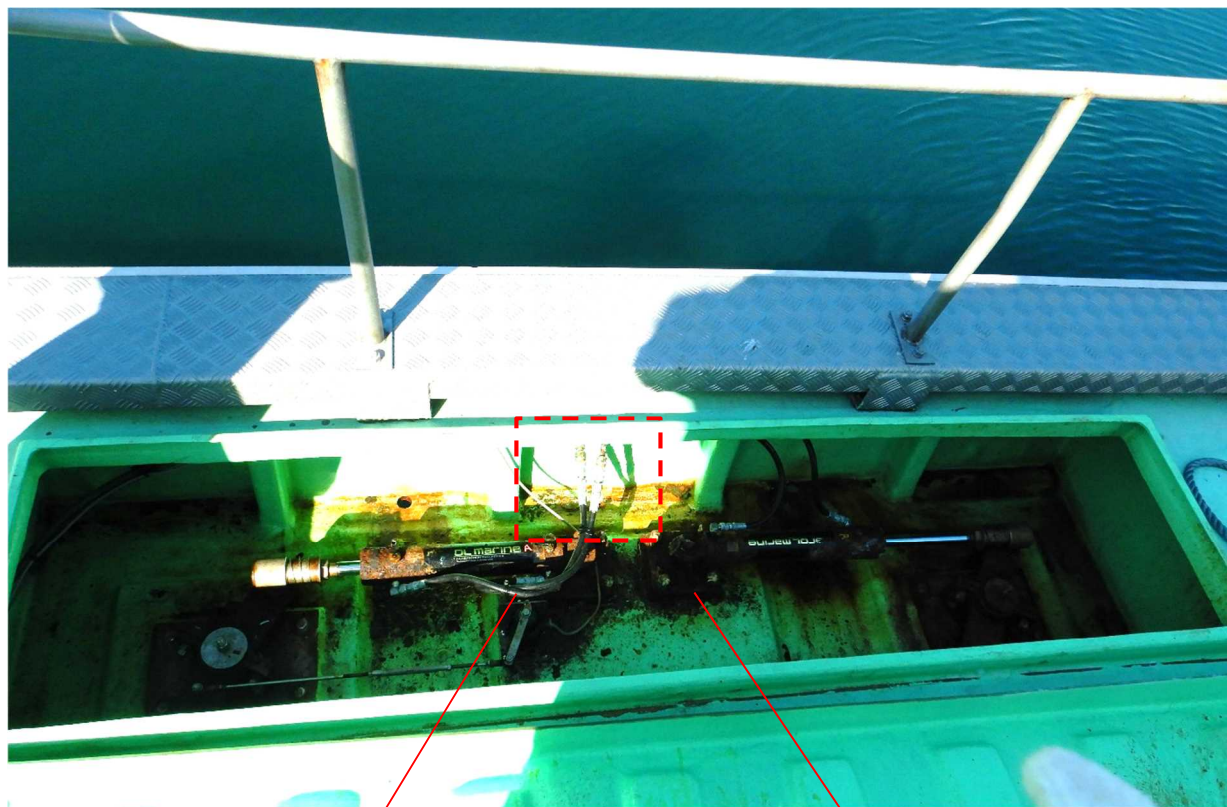
写真4 B船の操舵機の油圧配管  
(船尾のさぶたを開けた状態)

<p><b>再発防止策</b></p>	<p>今後の同種事故等の再発防止及び被害の軽減に役立つ事項として、次のことが考えられる。</p> <ul style="list-style-type: none"> <li>・ 船長は、出港前に、操舵機の油圧配管等に油漏れがないか点検を適切に行い、本件ナットの緩みの有無を定期的に確認して、適宜増し締めを行うことが望ましい。</li> </ul>

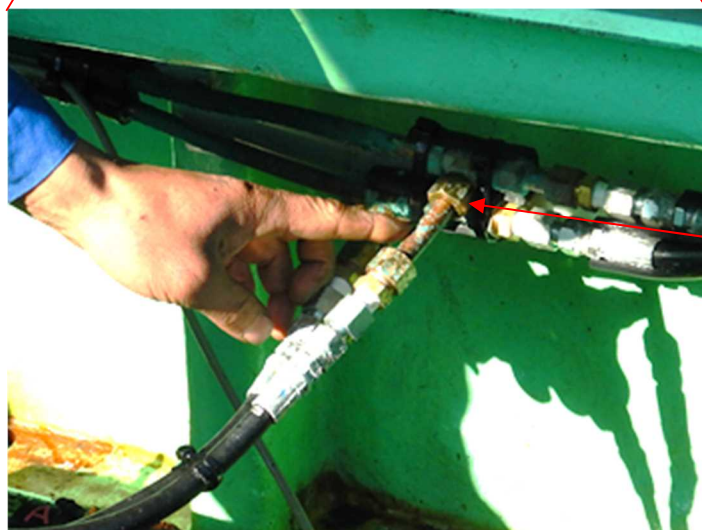
写真5 B船の操舵機の油圧配管

<p>船長Bは、本件施設付近での操業や本件施設内を通過して航行したことが何度もあり、本事故時は、本件施設東方沖に向けて最短距離で航行しようと思い、本件施設内を通過して航行した。</p> <p>B船の操舵機は、舵輪を操作するとヘルムポンプから送られた作動油が、油圧ホースを経て本件シリンダに送油して、舵軸を回転させる仕組みとなっていた。</p> <p>船長Bは、平成29年4月の進水以降、操舵機油圧系統の配管等の点検及び交換は、行っていなかった。</p> <p>B船の修理業者は、船尾部は振動が多く、本件ナットの緩みは、振動により生じたものであるとの見解を示した。</p> <p>船長Bは、これまでに、出港前に船尾部のさぶたを空けて操舵機油圧系統の配管の油漏れの点検及び定期的に本件ナットの緩みの有無を確認して増し締めを行ったことがなかった。</p>
<p><b>分析</b></p> <p>乗組員等の関与 船体・機関等の関与 気象・海象等の関与 判明した事項の解析</p>	<p>A なし、B あり</p> <p>A なし、B あり</p> <p>A なし、B なし</p> <p>A船は、地御前漁港南東方沖において、かき筏に船首を北西方に向けて右舷着けで係留中、B船と衝突したものと考えられる。</p> <p>B船は、地御前漁港南東方沖において、北東進中、本件施設内を通過しようとして左転して船首が北西に向いたころ、本件ナットが振動によって緩み、作動油の油漏れが生じて舵が効かなくなったことから、機関を後進にかけたものの行きあしが止まらず、A船に向かうこととなり、A船と衝突したものと考えられる。</p> <p>船長Bは、これまでに、出港前に船尾部のさぶたを空けて操舵機油圧系統の油圧配管の油漏れの点検及び定期的に緩みの有無を確認して、本件ナットの増し締めを行ったことがなかったものと考えられる。</p>
<p><b>原因</b></p>	<p>本事故は、夜間、地御前漁港南東方沖において、A船がかき筏に船首を北西方に向けて右舷着けで係留中、また、B船が、北東進中、本件施設内を通過しようとして左転して船首が北西に向いたころ、本件ナットが振動によって緩み、作動油の油漏れが生じて舵が効かなくなったため、機関を後進にかけたものの行きあしが止まらず、A船に向かうこととなり、両船が衝突したものと考えられる。</p>

緩んでいた本件ナットの位置
