船舶事故調査報告書

令和4年6月8日

運輸安全委員会（海事専門部会）議決

事故種類	火災
発生日時	令和3年6月14日 17時05分ごろ
発生場所	福山港 ^{みのしま} 箕島岸壁 JFEスチール福山港新涯導灯（前灯）から真方位130° 1,287m付近 （概位 北緯34°27.1′ 東経133°25.1′）
事故の概要	貨物船めいせんは、係留中、火災が発生し、積荷の一部に焼損を生じた。
事故調査の経過	令和3年10月11日、本事故の調査を担当する主管調査官（広島事務所）ほか1人の地方事故調査官を指名した。 原因関係者から意見聴取を行った。
事実情報 船種船名、総トン数 船舶番号、船舶所有者等 L×B×D、船質 機関、出力、進水等	貨物船 めいせん、498トン 140674、明港汽船株式会社 76.41m×11.80m×7.29m、鋼 ディーゼル機関、736kW、平成20年1月
乗組員等に関する情報	船長 62歳 四級海技士（航海） 免許年月日 平成24年3月23日 免状交付年月日 平成29年1月11日 免状有効期間満了日 令和4年3月22日
死傷者等	なし
損傷	積荷（スクラップ）の一部に焼損
気象・海象	気象：天気 晴れ、風向 南東、風速 約2.1m/s、視界 良好 海象：海上 平穏
事故の経過	本船は、船長ほか4人が乗り組み、令和3年6月14日06時30分ごろ福山港箕島岸壁（以下「本件岸壁」という。）に右舷着けし、07時10分ごろ本件岸壁から荷役業者（以下「A社」という。）によってスクラップの積み込み作業を開始した。 本船は、17時00分ごろ、スクラップ約1,000t積み込む予定の約600tを積んだところで積荷役を一旦中断し、翌日朝から残り約400tを積むこととした。 船長は、船橋で書類を書いていたところ、17時05分ごろ、船橋

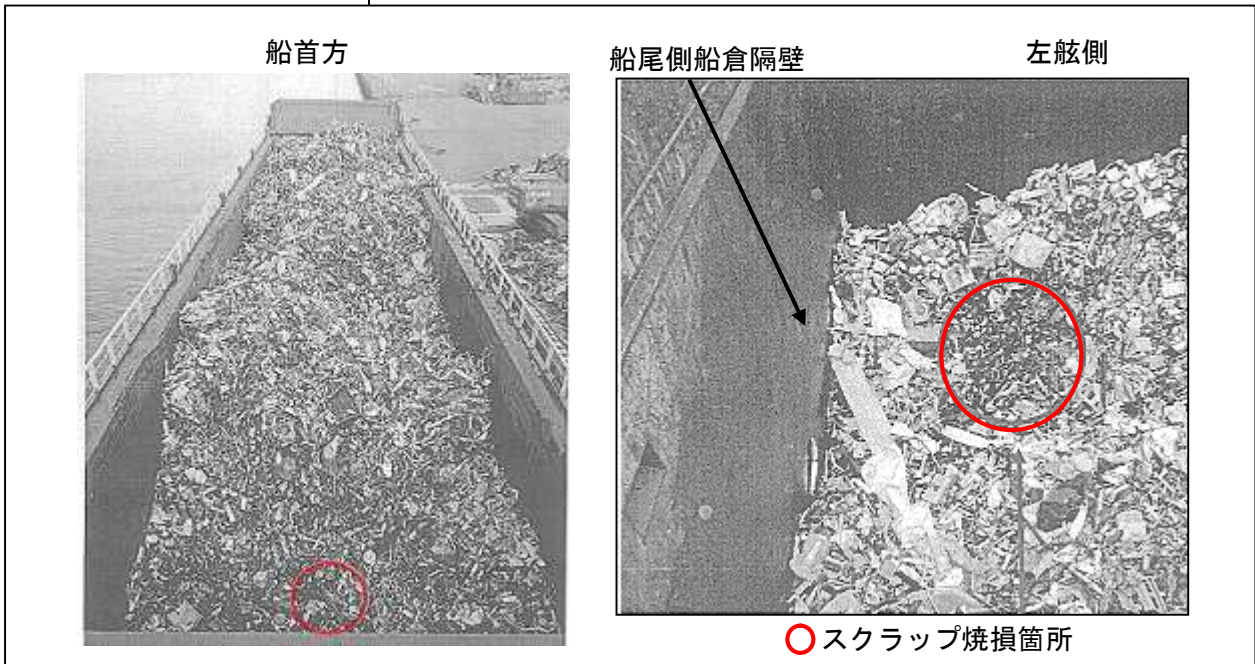
写真1 船倉内スクラップの火災発生場所(本事故時撮影)

本船は、来援した地元消防署等の消防車等による船倉への注水及び泡消火作業を行った後、本件岸壁から重機クレーンのバケットを使い船倉の白煙が出ている周辺のスクラップを本件岸壁に陸揚げするなどして消火作業が続けられ、19時18分ごろ消防署が鎮火を確認した。(写真1参照)

本船は、鎮火後、消防署によって現場調査が行われ、重機によって陸揚げされたスクラップ内に「溶解したリチウムイオン電池」(以下「本件蓄電池」という。)及び本件蓄電池周辺に機械油等の油が付着した金属等が発見され、本件蓄電池が絶縁劣化によって発熱し、そこに機械油等が付着して発火し、付近の機械油等に引火して出火したことが判明し、スクラップ約3m³を焼損した。

再発防止策	<p>今後の同種事故等の再発防止に役立つ事項として、次のことが考えられる。</p> <ul style="list-style-type: none"> ・廃棄物処理業者等は、混合金属スクラップから、リチウムイオン電池等を可能な限り分別又は絶縁することが望ましい。

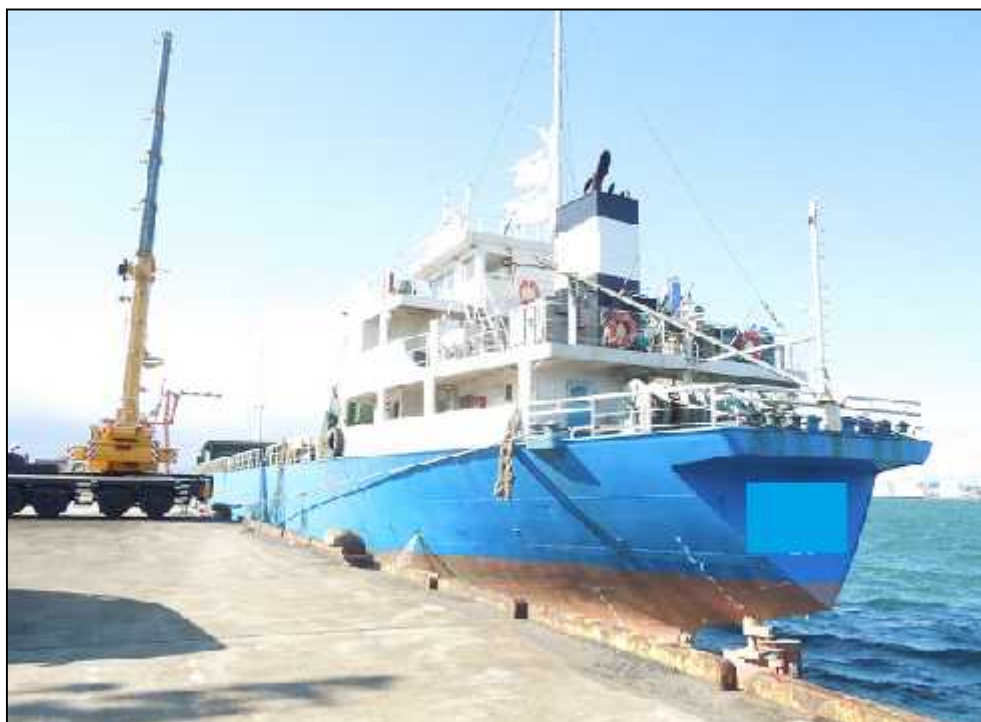
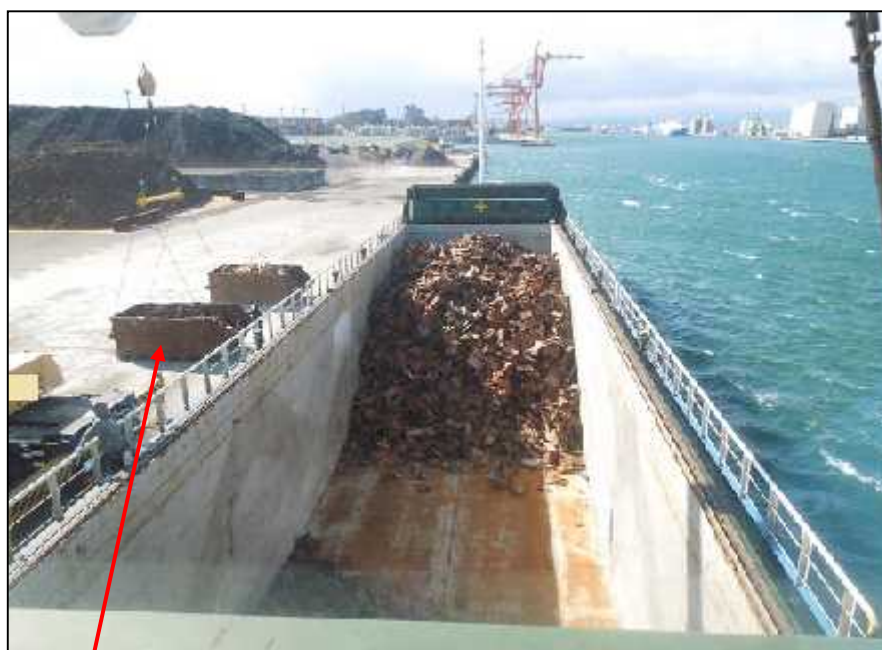
写真3 本船船倉

※岸壁から重機クレーンを使用してスクラップを積み込む本船（本事故後に撮影）
