船舶事故調査報告書

事故種類	沈没
発生日時	令和3年10月19日 06時45分ごろ
発生場所	北海道せたな町上浦漁港南西方沖 小歌岬灯台から真方位287°630m付近 （概位 北緯42°13.5′ 東経139°48.5′）
事故の概要	漁船十五松丸は、被えい航中、沈没した。 十五松丸は、船長が溺死し、機関室船底外板等に破損を生じた。
事故調査の経過	令和3年10月20日、本事故の調査を担当する主管調査官（函館事務所）ほか1人の地方事故調査官を指名した。 原因関係者からの意見聴取は、本人が本事故で死亡したため行わなかった。
事実情報 船種船名、総トン数 船舶番号、船舶所有者等 L×B×D、船質 機関、出力、進水等	漁船 十五松丸、4.96トン HK3-87509（漁船登録番号）、個人所有 11.00m(Lr)×2.69m×0.75m、FRP ディーゼル機関、228.00kW、昭和55年6月5日 第202-9715号（船舶検査済票の番号）
乗組員等に関する情報	船長 75歳 一級小型船舶操縦士・特殊小型船舶操縦士・特定 免許登録日 昭和58年8月2日 免許証交付日 令和29年10月19日 （令和4年10月23日まで有効）
死傷者等	死亡 1人（船長）
損傷	機関室船底外板等に破損（全損）
気象・海象	気象：天気 曇り、風向 南、風力 5、視界 良好 海象：波高 約2m、水温 約19℃
事故の経過	本船は、船長が1人で乗り組み、低気圧の接近により海象が悪くなる前に、上浦漁港東方1海里付近のせたな町久遠漁港に避難する目的で、令和3年10月19日05時55分ごろ上浦漁港を出港した。 本船は、せたな町小歌岬南方沖に向けて南南東進を開始したところ、運航できなくなり、強風及び潮流により‘上浦漁港西方沖300m付近に設置された離岸堤’（以下「本件離岸堤」という。）付近に向けて圧流され始め、船長が投錨したものの錨が効かずに本件離岸堤の

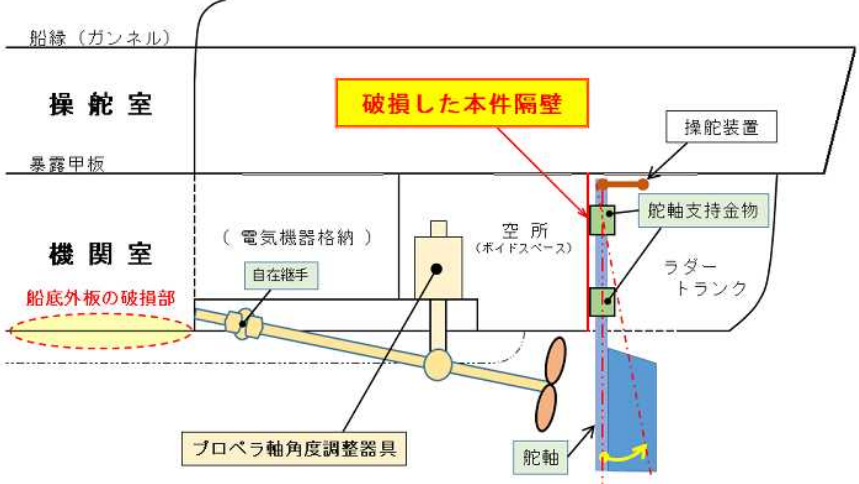
<p>図2 本船の機関室及び空所等の位置関係</p>

<p>いやられ、本船の沈没と共に海面に取り残された。</p> <p>船長は、海面に漂った後に船長C及び僚船Cの同乗者により救助され、僚船Cに収容された際、呼吸をしていたものの既に意識が無く、船長Cらの呼び掛けに応答できない状態であった。</p> <p>船長Cは、上浦漁港へ向かう途中、119番通報を行った。</p> <p>船長は、07時00分ごろ上浦漁港に到着し、来援した救急車の救急隊員による心肺蘇生が開始されるとともに、診療所へ搬送されたものの死亡が確認され、死因が溺水による溺死、死亡時刻が07時07分と検案された。</p> <p>本船は、後日、引き揚げられて久遠漁港に陸揚げされ、廃船処分となった。</p> <p>(付図1 事故発生場所概略図、写真1 本船、写真2 本件離岸堤付近の乗揚場所及び沈没場所 参照)</p>
<p>その他の事項</p>	<p>上浦漁港は、防波堤の増設や本件離岸堤の新設等を順次施工してきたものの、低気圧の接近時等には港内に波浪が入り込むなど海象の影響を受けやすいので、ふだん、本船及び複数の僚船（ふだん陸揚げされている機舟を除く）が、荒天が予想される時には久遠漁港に避難していた。</p> <p>本船が久遠漁港に陸揚げされた後の破損状況等は、次のとおりであった。</p> <ol style="list-style-type: none"> (1) 船尾から4.1m付近の機関室左舷の船底外板（厚さ約6mm）に、船首尾方向約1.6m、両舷方向約1.0mの破口 (2) 左舷船尾の防舷物及び周囲の外板に軽微な破損 (3) 3翼からなるプロペラの1翼の先端に船首方への軽微な曲損、及び舵板の船首側に新しい金属光沢あり (4) 舵軸が船尾方への曲損と共に、舵軸支持金物を設置している船体構造物（機関室後部の空所とラダートランク間の隔壁、以下「本件隔壁」という。）に破損（図2参照）

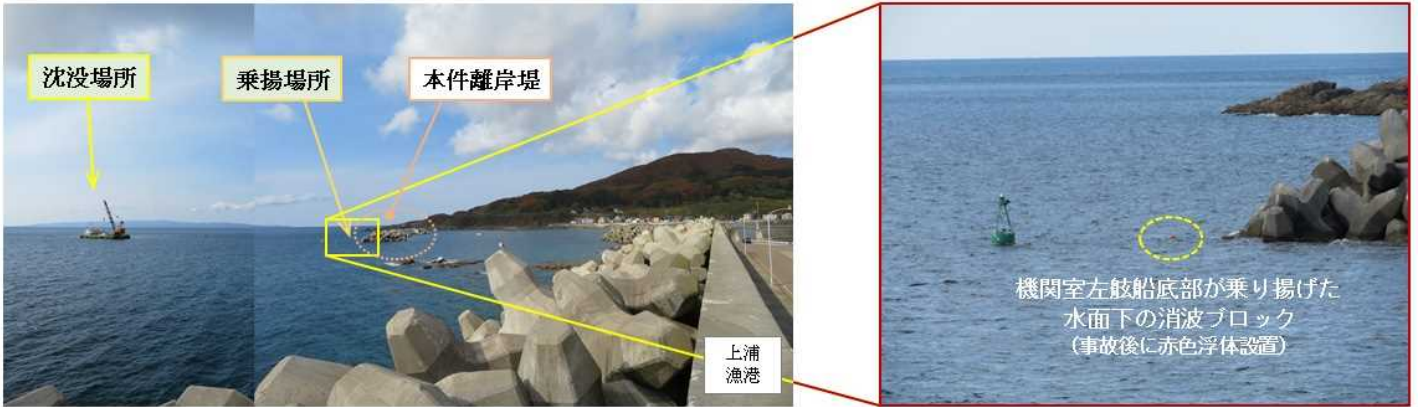
写真2 本件離岸堤付近の乗揚場所及び沈没場所

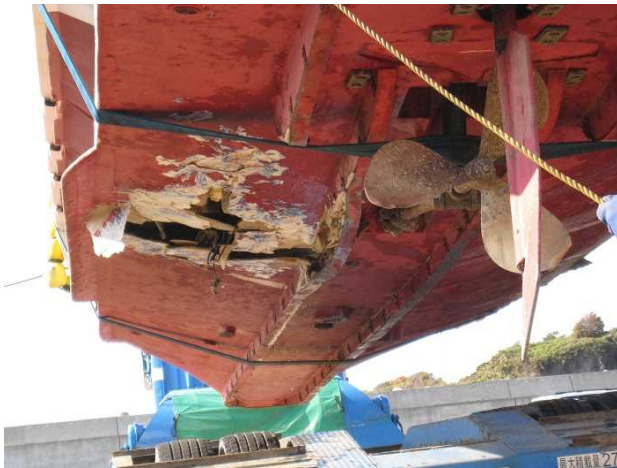
写真3 破損状況 (機関室左舷船底部)

<p>船長は、本事故時、救命胴衣を着用していなかった。</p> <p>本船は、海底から引き揚げられる際、海中に投じた錨をつないでいるロープが伸びきった状態であることが確認された。</p> <p>本船が投錨した海域の底質は、砂である。</p> <p>本船及び僚船Aは、両船共に複数回、燃料油または燃料油タンク内の汚損が要因となった燃料油こし器の閉塞等による機関故障が生じて運航不能となる事象が発生しており、運航不能となった際には互いに連絡を取り合い、相手船にえい航を依頼していた。</p> <p>(写真3 破損状況(機関室左舷船底部)、写真4 破損状況(プロペラの曲損及び舵軸)、写真5及び写真6 本件隔壁の破損状況参照)</p>
<p>分析</p> <p>乗組員等の関与</p> <p>船体・機関等の関与</p> <p>気象・海象等の関与</p> <p>判明した事項の解析</p>	<p>あり</p> <p>あり</p> <p>あり</p> <p>本船は、低気圧の接近に伴って海象が悪化しつつある状況下、運航不能となった後に圧流され、本件離岸堤付近の水面下にある消波ブロックに乗り揚げて機関室左舷の船底外板に破損が生じていた中、僚船Aによりえい航が開始された直後、新たに本件隔壁が破損し、または船尾が大きく沈下したことから、機関室等への海水の浸水量が増大し、浮力を維持できなくなって沈没した可能性があると考えられる。</p> <p>本船は、本事故前に複数回、燃料油こし器の閉塞等による運航不能が発生していたことから、上浦漁港を出航直後に船体動揺が始まるとともに、タンク内に沈殿していた夾雑物<small>きょうざつ</small>が燃料油を汚損して燃料油こし器を閉塞させ、主機に燃料油を供給することができなくなって運航不能となった可能性があると考えられるが、船長が本事故で死亡したことにより、それらを明らかにすることができなかった。</p> <p>船長の死因は、溺水であった。</p> <p>船長は、本船の沈没時に入水した際、救命胴衣を着用していなかったことから、十分に浮上することなどができず、溺水したものと考えられる。</p>

<p>原因</p>	<p>本事故は、本船が低気圧の接近に伴って海象が悪化しつつある状況下、運航不能となった後に圧流され、本件離岸堤付近の水面下にある消波ブロックに乗り揚げて機関室左舷の船底外板に破損が生じていた中、僚船Aによりえい航が開始された直後、新たに本件隔壁が破損し、または船尾が大きく沈下したため、機関室等への海水の浸水量が増大したことにより発生した可能性があると考えられる。</p>
<p>再発防止策</p>	<p>今後の同種事故等の再発防止及び被害の軽減に役立つ事項として、次のことが考えられる。</p>

<ul style="list-style-type: none">・座礁した船の船長は、直ちに船体の破損状況等を確認し、船底に大きな破口が生じた際、無理に離礁させないこと。・座礁した船を救助する船舶の船長は、海象気象が厳しい状況下での離礁作業には困難を伴うことが多いので、まず118番通報を行い、人命の安全を最優先として海上保安庁の指示に従うこと。・小型船舶の乗組員は、関係法令に従い、型式承認された救命胴衣を正しく着用すること。・小型漁船の機関取扱者は、燃料油こし器の閉塞が度々発生する場合、燃料油タンク内に汚損が進んでいる可能性が高いので、タンク内の点検及び掃除を行うことが望ましい。
--	--

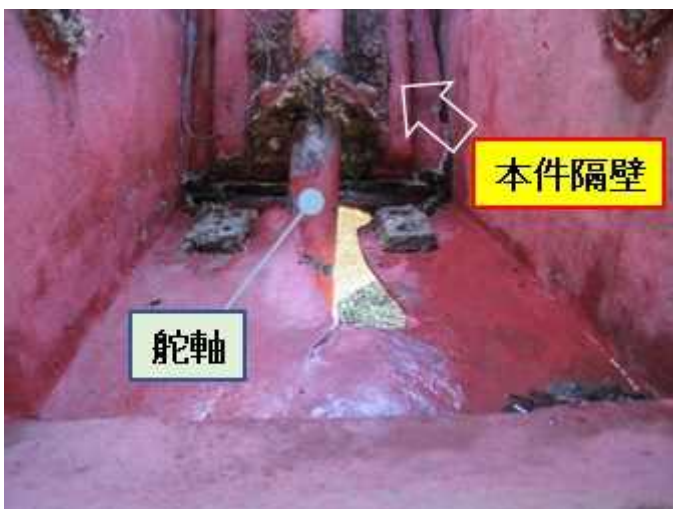
写真5 及び写真6 本件隔壁の破損状況

(写真5) ラダートランク側から見た本件隔壁

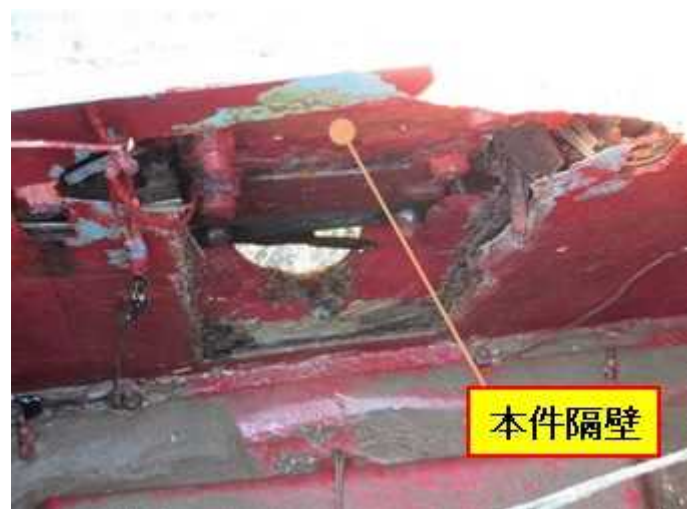
(写真6) 空所側から見た本件隔壁
