船舶事故調査報告書

令和4年5月11日
 運輸安全委員会（海事専門部会）議決
 委員 佐藤 雄二（部会長）
 委員 田村 兼吉
 委員 岡本 満喜子

事故種類	衝突
発生日時	令和3年3月6日 14時15分ごろ
発生場所	鹿児島県南大隅町立目崎北東方沖 <small>みなみおおすみ たつめ</small> <small>ねじめ</small> 根占港北防波堤灯台から真方位214° 3.7海里（M）付近 （概位 北緯31° 10.0′ 東経130° 43.0′）
事故の概要	遊漁船あき丸は、北北東進中、また、漁船早苗丸は、漂泊中、両船が衝突した。 早苗丸は、船長が負傷し、右舷中央部外板に亀裂等を生じ、また、あき丸は、船首部船底外板に擦過傷等を生じた。
事故調査の経過	令和3年3月17日、本事故の調査を担当する主管調査官（門司事務所）ほか1人の地方事故調査官を指名した。 原因関係者から意見聴取を行った。
事実情報 船種船名、総トン数 船舶番号、船舶所有者等 L×B×D、船質 機関、出力、進水等	A 遊漁船 あき丸、7.3トン KG2-7005（漁船登録番号）、個人所有 12.80m（Lr）×3.00m×0.86m、FRP ディーゼル機関、382.46kW、平成12年4月7日 第292-34050号（船舶検査済票の番号） B 漁船 早苗丸、0.8トン KG3-60348（漁船登録番号）、個人所有 5.56m（Lr）×1.92m×0.73m、FRP ガソリン機関（船外機）、30kW（動力漁船登録票による）、 令和2年7月26日
乗組員等に関する情報	A 船長A 41歳 一級小型船舶操縦士・特定 免許登録日 平成19年2月21日 免許証交付日 令和2年2月27日 （令和7年3月25日まで有効） B 船長B 66歳 二級小型船舶操縦士 免許登録日 平成21年8月11日 免許証交付日 平成30年9月25日 （令和6年8月11日まで有効）

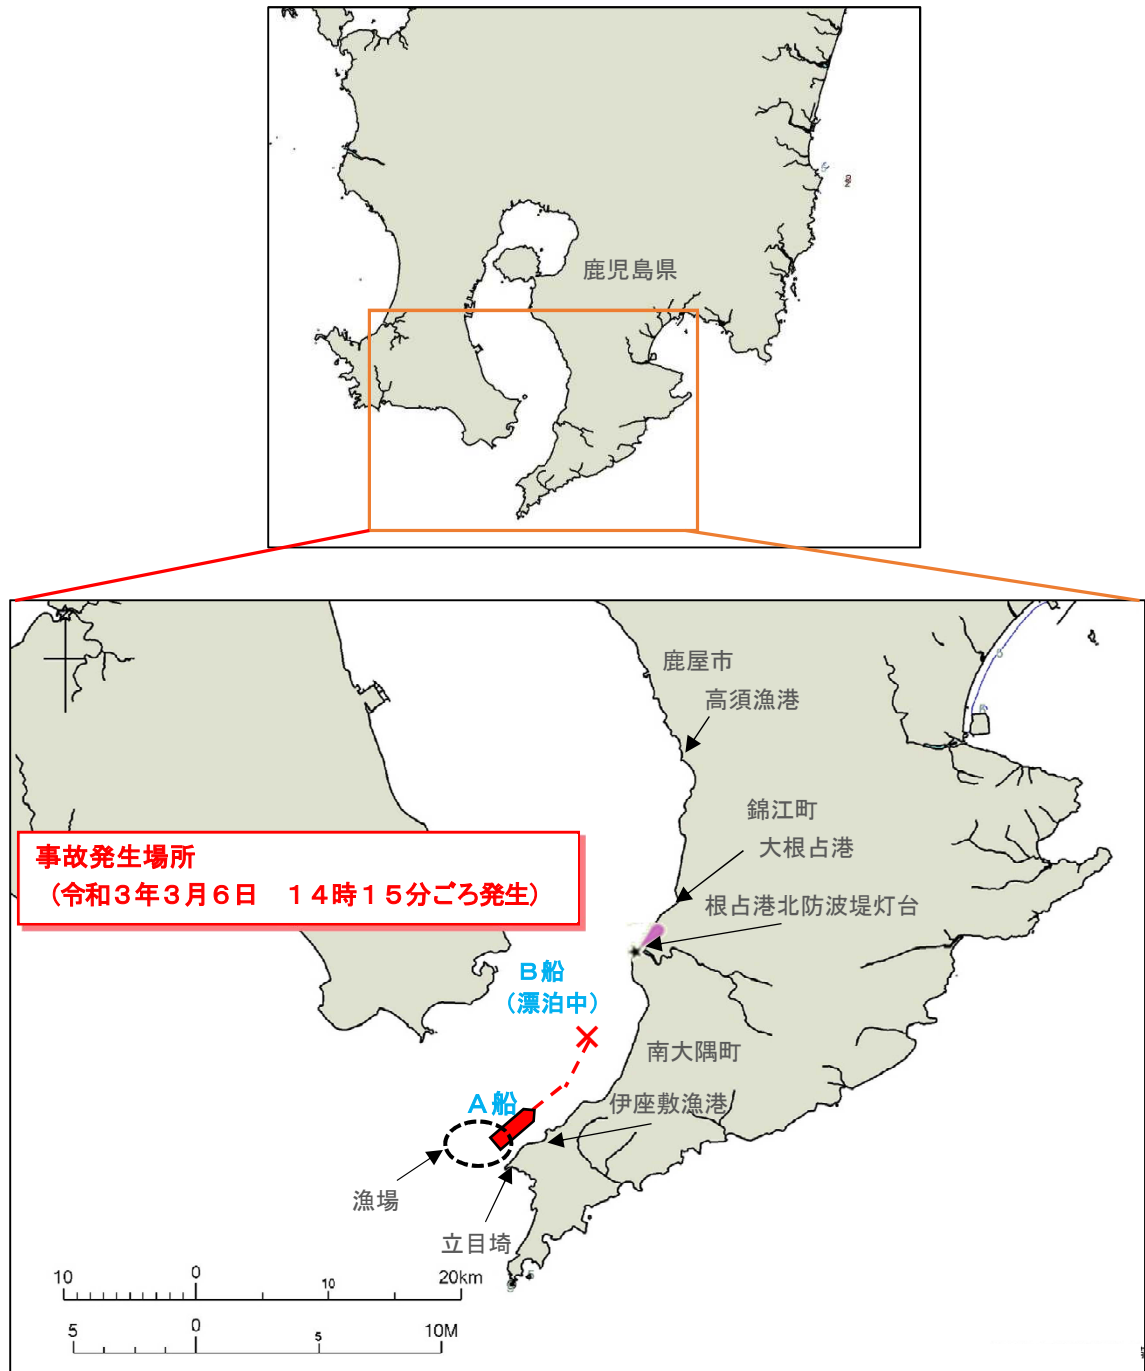
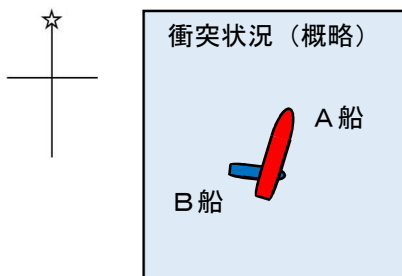
付図1 事故発生経過概略図

<p>道具等の片付けを続けた。</p> <p>船長Bは、再度右舷方を見たところ、依然としてA船が接近してくるので、慌てて立ち上がり大声を出して手を振って合図を送ったが、更にA船が接近し、B船の右舷中央部とA船の船首部とが衝突した。</p> <p>船長Bは、衝突の衝撃で海に投げ出された後、ベスト型の膨張式救命胴衣が作動して海面に浮き上がり、泳いでA船に近づいて自力でA船に乗り込み、お互いの連絡先を交換した後、A船が手配した船舶で大根占港に戻り、B船は、A船が手配した別の船舶で高須港にえい航された。</p> <p>船長Bは、2日後、病院を受診したところ、尾骨部打撲傷、左手掌切創と診断された。</p> <p>(付図1 事故発生経過概略図、写真1 A船、写真2 衝突時の状況 参照)</p>
<p>その他の事項</p>	<p>A船は、本事故当時、約17～18knの速力で航行中、操舵室の舵輪前に設置された椅子に腰を掛けた姿勢で船首方を見たとき、船首が浮上して船首方に約10°の死角を生じる状態であった。</p> <p>船長Aは、ふだん操舵室の窓から顔を出したり、操舵室の横の通路に出たりして死角を補う見張りを行っていたが、本事故当時は、釣船の集団を通過した安心感と高須港に向けて左舵を取る際、前路に航行の支障となる他船を認めなかったため、死角を補う見張りを行っていなかった。</p> <p>船長Aは、レーダー画面と目視による見張りを行っていたものの、B船がレーダーに映らず、本事故当日は晴れており海面反射等で、目視でも船首方にあるB船に気付かなかったと本事故後に思った。</p> <p>本事故当時、船長A及びA船の釣り客は、いずれも救命胴衣を着用していた。</p> <p>B船は、和船型の漁船で、死角はなく、汽笛等の有効な音響信号設備は有していなかった。</p>
<p>分析</p> <p>乗組員等の関与</p> <p>船体・機関等の関与</p> <p>気象・海象等の関与</p> <p>判明した事項の解析</p>	<p>A あり、B あり</p> <p>A あり、B なし</p> <p>A なし、B なし</p> <p>A船は、船首浮上で船首方に死角がある状態でレーダー画面と目視による見張りを行いながら立目埼北東方沖を北北東進中、船長Aが、前路に航行の支障となる他船はいないと判断し、同じ針路、速力で航行を続けたことから、前路で漂泊中のB船に気付かず、B船と衝突したものと考えられる。</p> <p>船長Aは、レーダー画面と目視による見張りを行っていたものの、B船がレーダーに映らず、本事故当日は晴れており海面反射等で、目視でも船首方にあるB船に気付かなかったことから、前路に他船はいないと</p>

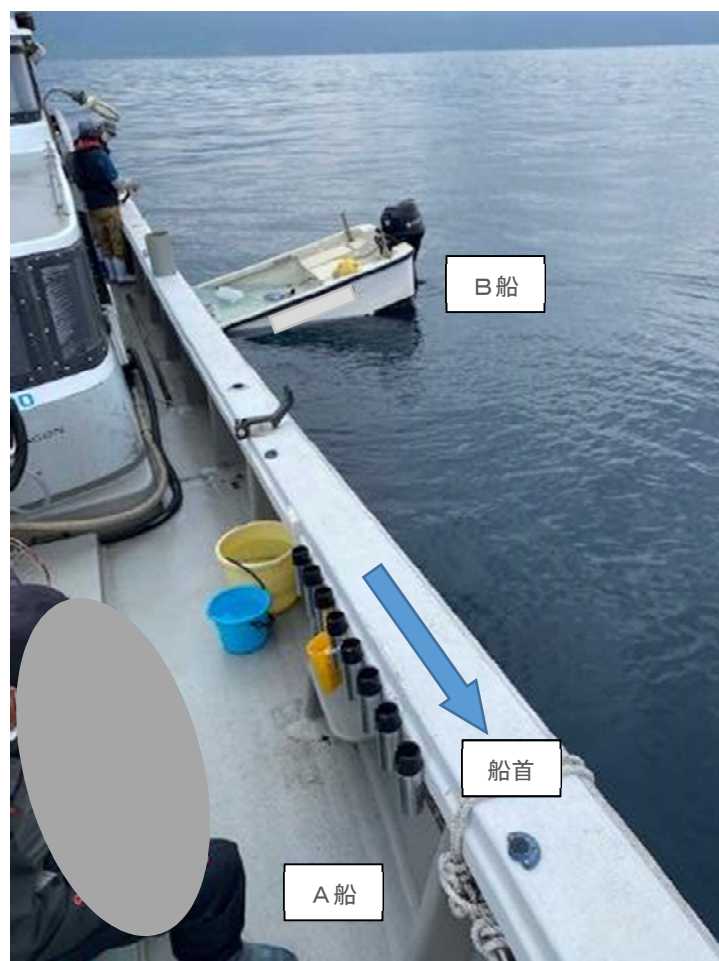
写真2 衝突時の状況
