## 船舶事故調査報告書

令和4年5月25日

運輸安全委員会（海事専門部会）議決

事故種類	乗揚
発生日時	令和3年6月13日 03時25分ごろ
発生場所	長崎県対馬市阿連漁港 阿連港A防波堤灯台から真方位174°330m付近 (概位 北緯34°16.1′ 東経129°11.7′)
事故の概要	漁船久栄丸は、左転しながら入航中、洗岩に乗り揚げた。 久栄丸は、船尾部船底外板の破口等を生じた。
事故調査の経過	令和3年6月14日、本事故の調査を担当する主管調査官（門司事務所）ほか1人の地方事故調査官を指名した。 原因関係者から意見聴取を行った。
事実情報 船種船名、総トン数 船舶番号、船舶所有者等 L×B×D、船質 機関、出力、進水等	漁船 久栄丸、4.9トン NS3-89669（漁船登録番号）、個人所有 11.56m(Lr)×2.87m×0.82m、FRP ディーゼル機関、330kW（動力漁船登録票による）、平成12年5月5日
乗組員等に関する情報	船長 65歳 一級小型船舶操縦士・特殊小型船舶操縦士・特定 免許登録日 平成14年4月15日 免許証交付日 平成28年7月1日 (令和4年4月14日まで有効)
死傷者等	なし
損傷	船尾部船底外板に破口、船底外板に擦過傷、プロペラに曲損、ブラケット及び舵に破損（全損）
気象・海象	気象：天気 晴れ、風向 西、風力 2、視界 良好 海象：海上 平穏、潮汐 下げ潮の末期、潮高 約90cm（尾崎浦）
事故の経過	本船は、船長が1人で乗り組み、法定灯火を表示し、よこわ（くろまぐろの幼魚）漁の目的で、令和3年6月13日03時前ごろ対馬市豆酸埼南西方沖の漁場に向けて阿連漁港内の棧橋を出発した。 船長は、操舵室右舷側の操縦席に腰を掛け、レーダーを停止状態としてGPSプロッターを作動させ、手動操舵で操船に当たり、約5～6ノット(kn)の速力（対地速力、以下同じ。）で阿連漁港内を北西進中、03時10分ごろ突然船体に振動を感じた。

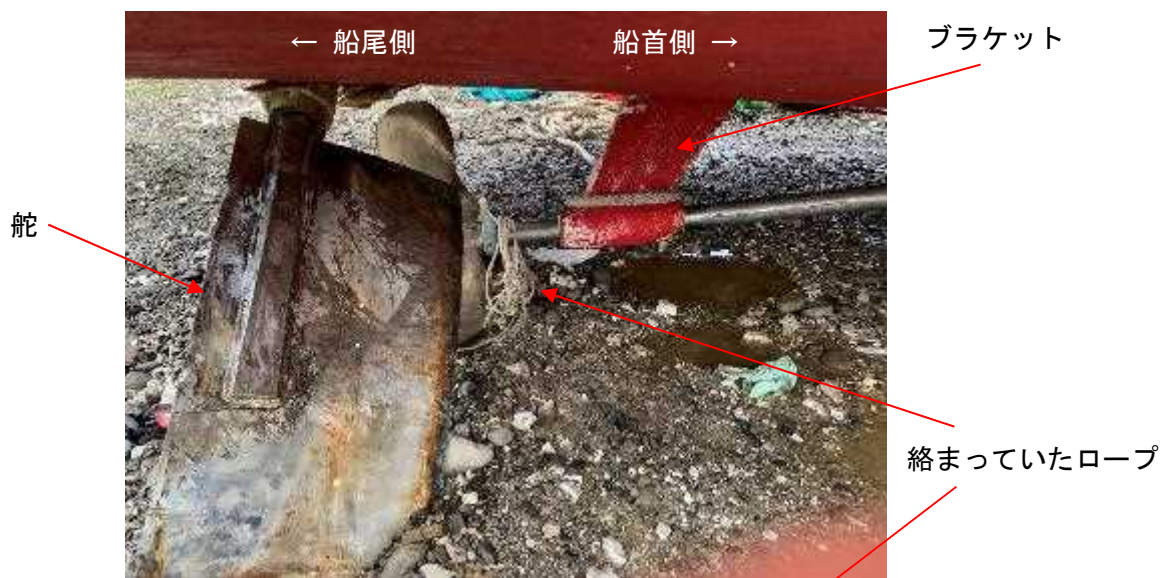
<p>船長は、海中の浮流物か何かがプロペラに絡まったと思い、機関を中立運転として船尾甲板に向かい、舵機室の蓋を外して同室内にあるプロペラ点検用ののぞき窓から懐中電灯を照らしてプロペラ付近を見たところ、シャフトに浮流物のロープが絡まっていることを認めた。</p> <p>船長は、防波堤との距離が近く、沖から西風が吹いていたので、港内で回頭するのは危険と判断し、低速力での航行は可能であったので、一旦、最も沖側に築造された南北に延びる阿連漁港のB防波堤（以下「B防波堤」という。）の沖側まで出ることとした。</p> <p>船長は、B防波堤の沖側に達したとき、もう少し沖に出て錨泊、又は漂泊してロープを外そうと思ったものの、棧橋に着棧した方が簡単で早くロープを外すことができ、すぐに出漁できると思い、漁業無線で僚船に「シャフトにロープが絡まったので、入港してロープを外す」旨を伝え、港内に向けて入航を開始した。</p> <p>船長は、B防波堤南端付近は台風の影響で消波ブロックが崩れていることを知っていたので、B防波堤南端から少し離れる進路となるよう左転を始め、ロープが絡まっていることと早くロープを外してすぐに出漁することを考えながら、約2knの速力で港内に向けてB防波堤南端沖を航行中、03時25分ごろ軽い衝撃を感じた。</p> <p>船長は、何か海中の浮流物に接触したと思い、そのまま入航を続けたところ、足元に水が入ってきていることに気付き、漁業無線で僚船に「足元まで浸水している」旨を伝えた。</p> <p>漁業無線を聞いた僚船の船長は、海上保安庁に本事故の発生を通報した。</p> <p>船長は、後進しながら本船に備えられたビルジポンプで排水を行ったものの、浸水量が多くて徐々に船尾部が沈み、左舷側に傾き始め、本船が左舷側に転覆すると同時に海中に落水した。</p> <p>船長は、船底を上にして転覆した本船を見て、舵が損傷していることを認めてB防波堤南端沖の洗岩（以下「本件洗岩」という。）を乗り切ったことが分かり、本船の船首部船底に上がって救助を待っていたところ、救助に駆けつけた僚船の伝馬船により救助され、阿連漁港まで運ばれた。</p> <p>本船は、救助に駆けつけた僚船により阿連漁港までえい航された後、陸揚げされ、後日廃船処理された。</p> <p>（付図1 事故発生経過概略図、写真1 本船、写真2 船尾部の状況、写真3 舵機室内の状況 参照）</p>

写真2 船尾部の状況

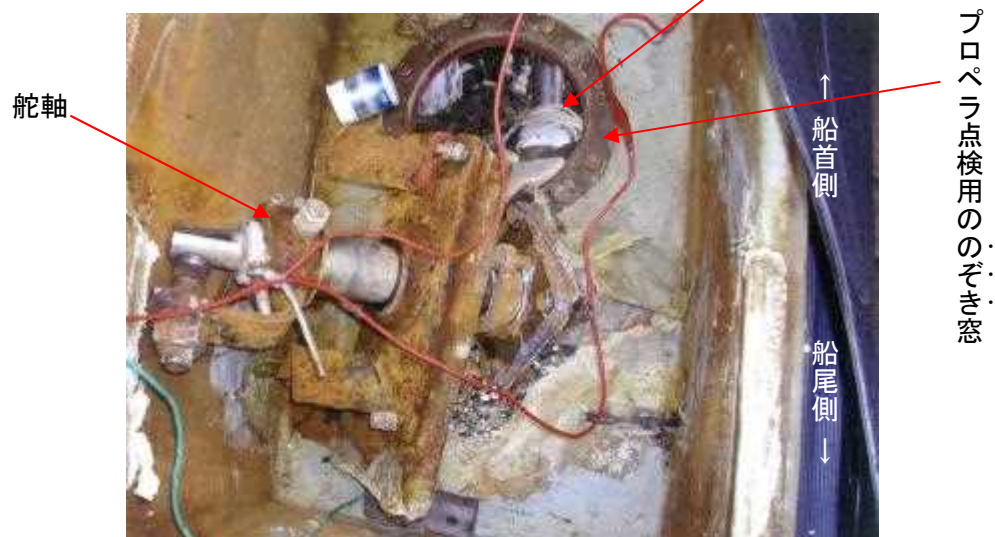
写真3 舵機室内の状況
