## 船舶事故調査報告書

令和4年5月25日

運輸安全委員会（海事専門部会）議決

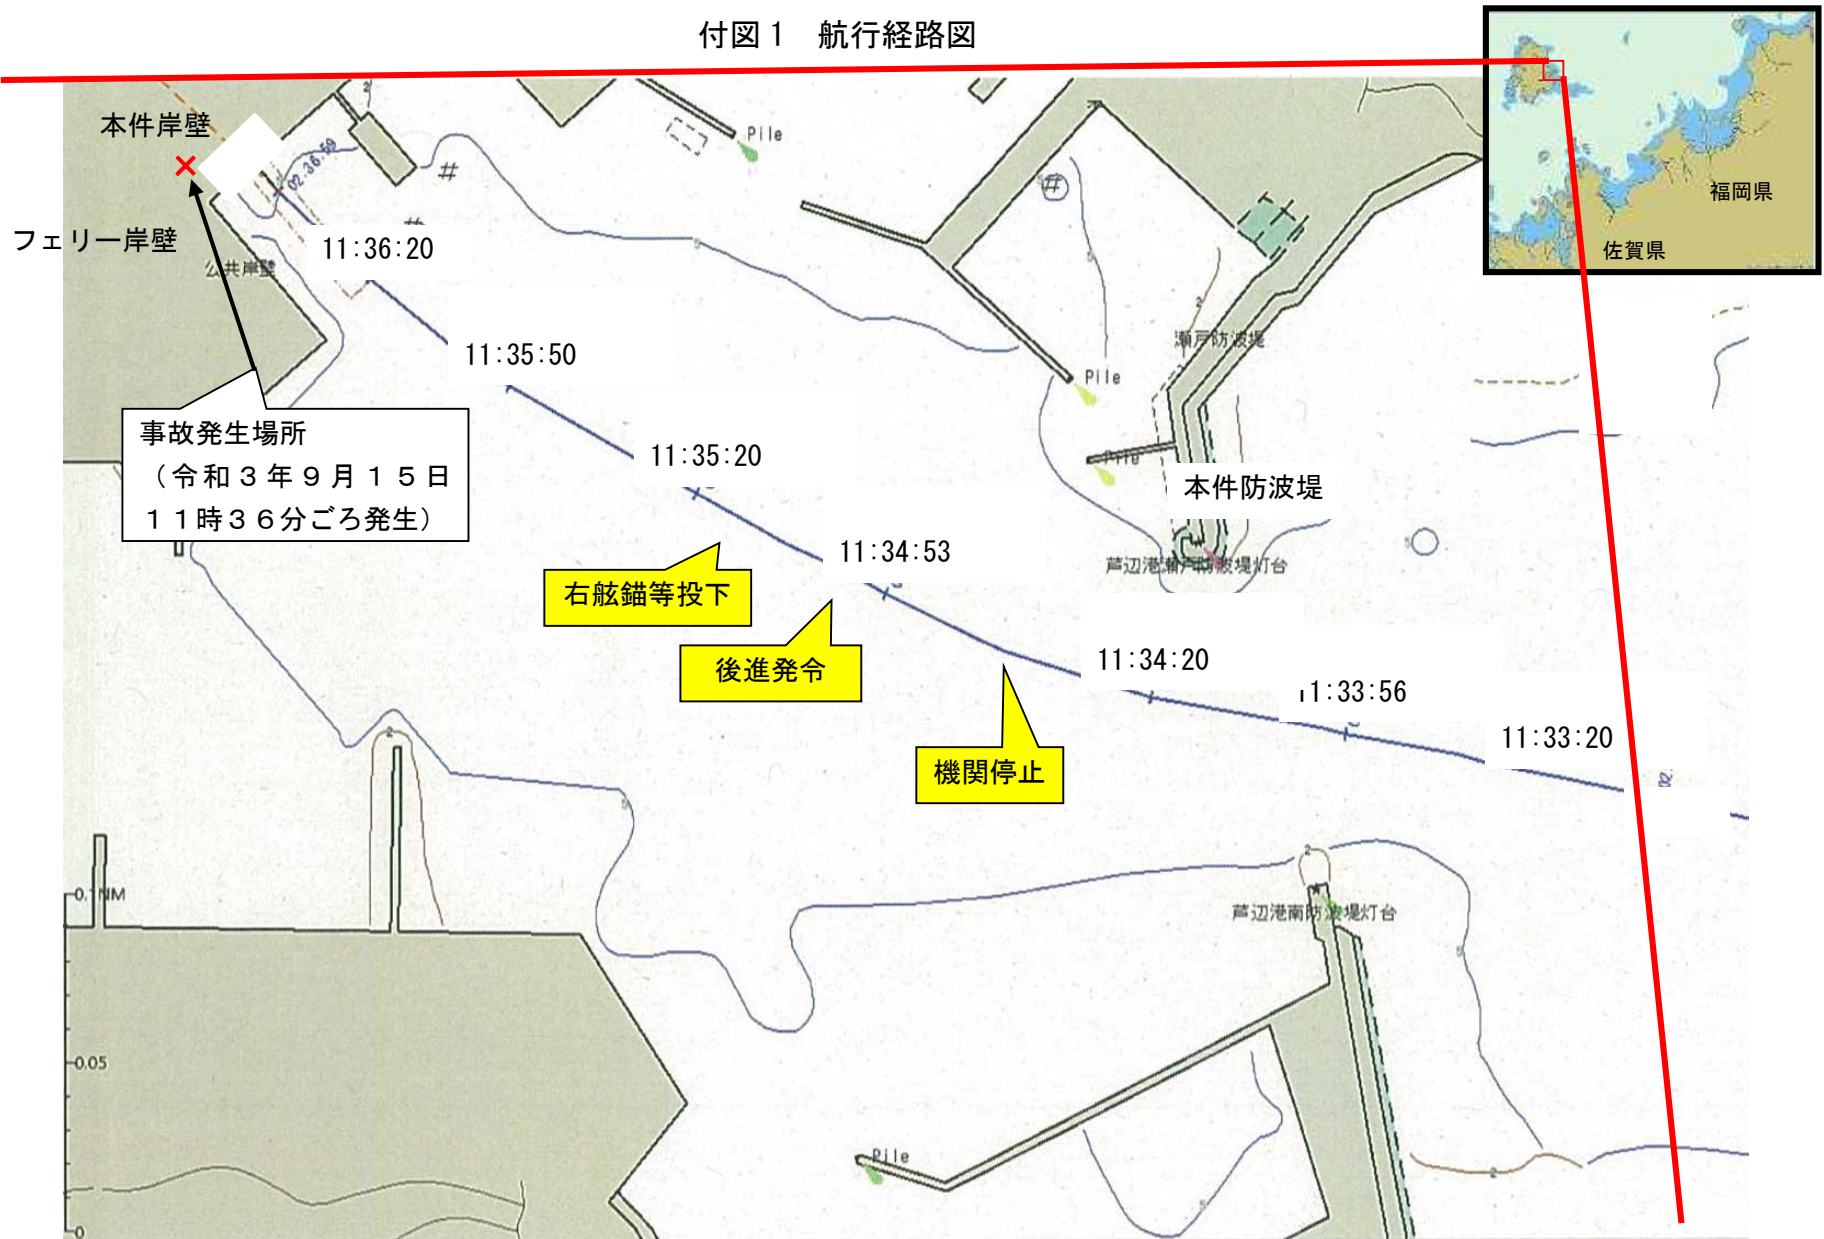
付図1 航行経路図

<p>判明した事項の解析</p>	<p>本船は、船尾方から風速約10m/sの北東の風を受ける状況下、右舷主機が故障して使用できない状態で着岸操船中、船長が、左舷主機を後進とする時機が遅れたことから、左舷主機を微速力後進から全速力後進とし、更に右舷の錨及び錨鎖を投下したものの、前進行きあしを止めることができず、本件岸壁に衝突したものと推定される。</p> <p>船長は、本船の片舷主機が故障して使用できない状態で芦辺港のフェリー岸壁に着岸させたことはなかったが、圧流されない程度に船速を落とす等して航行すれば、フェリー岸壁に着岸できると思ったことから、右舷主機が故障して使用できない状態で着岸操船を行ったものと考えられる。</p> <p>船長は、船尾方からの風の影響、左舷主機のみでの停止距離等を正確に把握することができなかつたことから、左舷主機を後進とする時機が遅れたものと考えられる。</p> <p>船長は、ふだんより減速して本件防波堤を通過していたことから、機関停止後はふだんどおりに徐々に行きあしが落ちていくと思っていたものと考えられる。</p> <p>船長は、ふだん緊急に停止させる場合は両舷主機を使用していたこと、及びA社から片舷主機での停止性能の資料が提供されていながつたことから、左舷主機のみでの芦辺港内での停止距離等を正確に把握できなかつたものと考えられる。</p>
<p>原因</p>	<p>本事故は、本船が、船尾方から風速約10m/sの北東の風を受ける状況下、右舷主機が故障して使用できない状態で着岸操船中、船長が、左舷主機を後進とする時機が遅れたため、左舷主機を微速力後進から全速力後進とし、更に右舷の錨及び錨鎖を投下したものの、前進行きあしを止めることができず、本件岸壁に衝突したものと推定される。</p>
<p>再発防止策</p>	<p>A社は、事故後、本事故の原因の調査及び再発防止策の検討を行い、事故報告書（中間）を取りまとめ、A社乗組員に周知した。</p> <p>事故報告書（中間）の再発防止策は以下のとおりである。</p> <ul style="list-style-type: none"> <li>・ 入出港時の操船の安全確保については、周囲の状況、気象海象、潮高、喫水等の状況を勘案し、また、主機の機関特性により機関操作に制約があることを認識のうえ慎重に実施することし、今回のような事案においては可能であれば着岸時のみ両舷主機を運転すること。不可能であれば片舷での制動能力を港内で事前に確認し余裕のある惰力にて操船すること。</li> <li>・ 乗客の安全確保については、入港案内放送等による注意喚起を再度徹底すること。</li> <li>・ 車両・積荷の安全については、入港時等の車止め取り外し状況を確認のうえ確実な取り付けを徹底すること。</li> </ul> <p>今後の同種事故等の再発防止及び被害の軽減に役立つ事項として、</p>

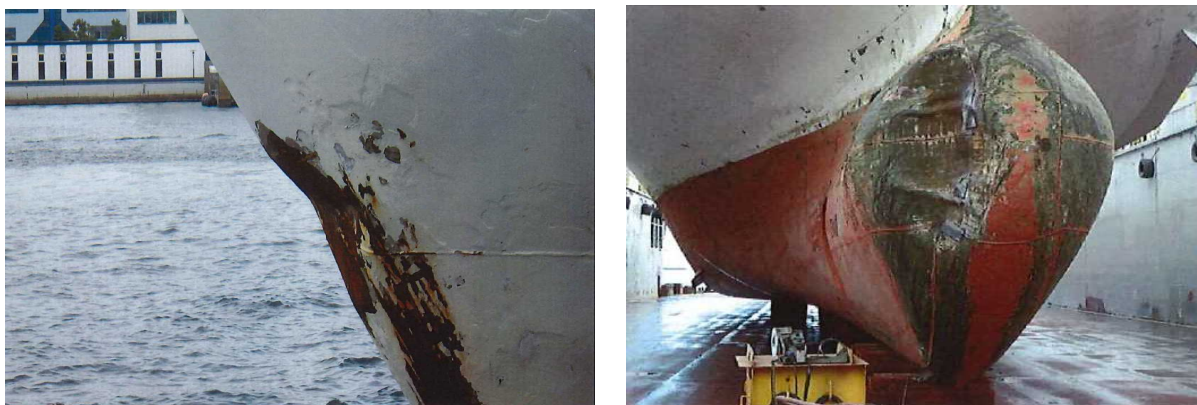
写真5 本船の損傷状況（バウバイザー、球状船首）

事故種類	衝突（岸壁）
発生日時	令和3年9月15日 11時36分ごろ
発生場所	長崎県壱岐市芦辺港内 芦辺港瀬戸防波堤灯台から真方位290°570m付近 （概位 北緯33°48.6′ 東経129°45.2′）
事故の概要	旅客船兼自動車渡船フェリーちくしは、着岸操船中、岸壁に衝突した。 フェリーちくしは、球状船首部及びバウパイザーに破口及び凹損を生じ、また、岸壁は、車止めに破損を生じた。
事故調査の経過	令和3年10月12日、本事故の調査を担当する主管調査官（門司事務所）ほか1人の地方事故調査官を指名した。 原因関係者から意見聴取を行った。
事実情報 船種船名、総トン数 船舶番号、船舶所有者等 L×B×D、船質 機関、出力、進水等	旅客船兼自動車渡船 フェリーちくし、1,926トン 133623、九州郵船株式会社（A社） 97.37m×14.60m×10.00m、鋼 ディーゼル機関2基、5,884kW（合計）、平成5年11月
乗組員等に関する情報	船長 59歳 三級海技士（航海） 免許年月日 平成7年11月30日 免状交付年月日 令和2年8月6日 免状有効期間満了日 令和7年11月29日
死傷者等	なし
損傷	本船 球状船首部及びバウパイザーに破口及び凹損 岸壁 車止めに破損
気象・海象	気象：天気 曇り、風向 北東、風速 約10m/s、視程 約8海里（M） 海象：波高 約0.5m、潮汐 上げ潮の初期、潮高 約69cm 本事故発生現場の西南西方約1.7Mに位置するアメダス芦辺観測所における9月15日の観測値は、次のとおりであった。

<p>港を出港した。</p> <p>船長は、出港後、運航管理者に本事故の発生を報告した。</p> <p>本船は、14時00分ごろ右舷主機が復旧した。</p> <p>本船は、11月16日、ダイバーによる潜水調査で、球状船首部に破口を伴う凹損が確認された。</p> <p>(付表1 A I S記録(抜粋)、付図1 航行経路図、写真1 本船、写真2 操縦装置等、写真3 左舷遠隔操縦装置、写真4 風向風速表示盤、写真5 本船の損傷状況(バウバイザー、球状船首)、写真6 本件岸壁車止めの損傷状況 参照)</p>
<p>その他の事項</p>	<p>本船の喫水は、船首約3.70m、船尾約4.12mで、本件岸壁付近の水深は約6.0mであった。</p> <p>安全管理規程の運航基準において、芦辺港内の気象海象が、平均風速15m/s以上、波高1.5m以上又は視程500m以下のいずれかに該当する場合は、芦辺港への入港を中止することとなっていた。</p> <p>船長は、ふだん、芦辺港に入港する場合、本件防波堤付近で機関停止とした後、惰力で航行し、更に減速してフェリー岸壁に着岸させていた。</p> <p>船長は、本船の片舷主機が故障して使用できない状態で、芦辺港に入港した経験はなく、また、本船の両舷主機が正常に使用できる状態で、本船の行きあしを止めることができなかつたことはなかつた。</p> <p>本船の停止性能は、1,098mで、後進発令から停止するまでの時間は2分48秒であった。</p> <p>船長及びA社は、本船の片舷主機のみを機関停止から全速力後進とした場合の停止距離等を正確に把握していなかつた。</p> <p>船長は、平成17年12月より船長職を執り、船長経歴は15年9か月であった。</p> <p>船長は、本件防波堤を通過した後、本船の行きあしが止まらなかつたのは、船尾方から風を受けていたこと、左舷主機のみでしか後進できなかつたこと、上げ潮の初期で水深が浅く浅水影響があつたことによるものと本事故後に思った。</p> <p>本船は、平成26年4月1日に本件岸壁に衝突事故を起こしており、原因は、前進行きあしを止めようと最微速力後進から微速力後進としたが後進推力が弱かつたことであつた。</p> <p>A社は、平成26年4月4日付けの文書で、A社乗組員に対して、入出港時の操船の安全確保、乗客の安全確保、車両・積荷の安全確保について注意喚起を行った。</p>
