# 船舶事故調査報告書

令和4年6月1日

運輸安全委員会（海事専門部会）議決

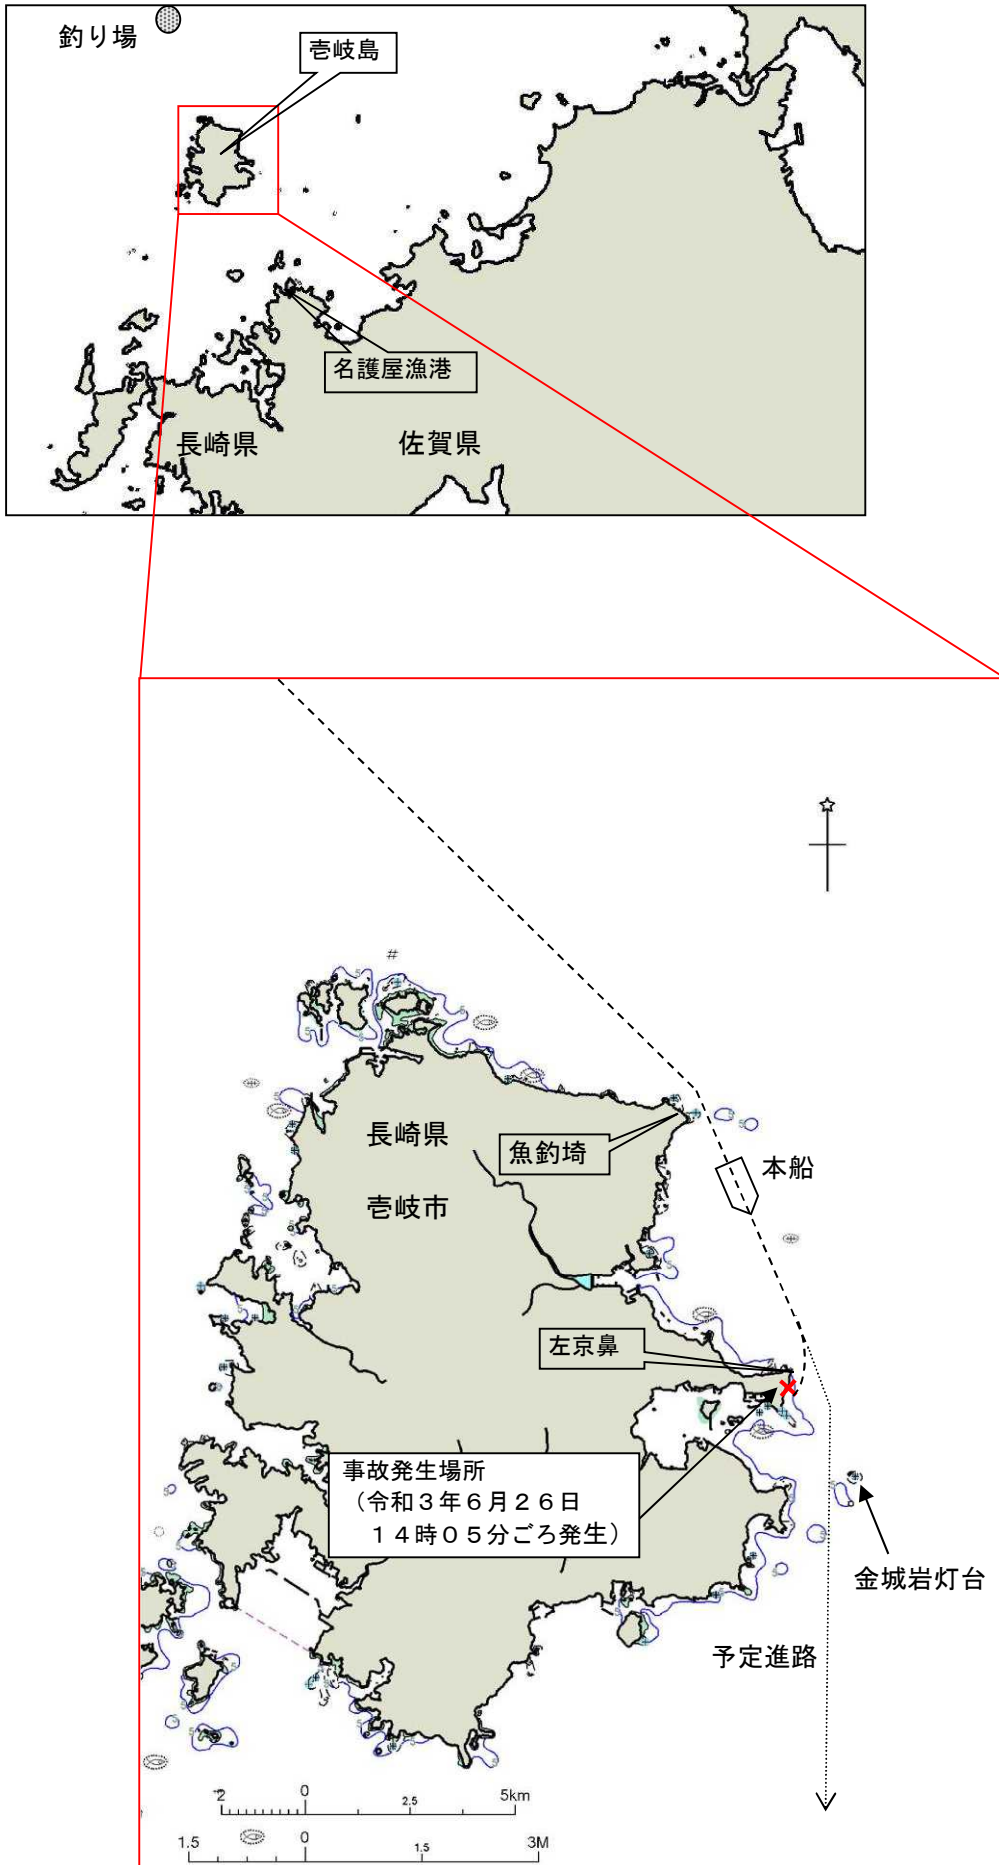
付図1 事故発生経過概略図

<p>気象・海象等の関与 判明した事項の解析</p>	<p>なし</p> <p>本船は、壱岐島東方沖を手動操舵で南南東進中、単独で操船中の船長が操舵室の天井にある窓越しに、胸から上を出して椅子に腰を掛けた状態で居眠りに陥り、左京鼻南岸の海岸に向かって航行を続けたことから、海岸に乗り揚げたものと推定される。</p> <p>船長は、周囲に他船がなく海上が穏やかであったこと、及び睡眠不足の状態であったことから、椅子に腰を掛けた姿勢で操船を続けるうち、覚醒水準が低下し、居眠りに陥ったものと考えられる。</p> <p>船長は、居眠りに陥った際、前に屈み込み無意識のうちに指を添えていた本件ダイヤルを右に切った可能性があると考えられる。</p>
<p>原因</p>	<p>本事故は、本船が、壱岐島東方沖を手動操舵で南南東進中、単独で操船中の船長が操舵室の天井にある窓越しに、胸から上を出して椅子に腰を掛けた状態で居眠りに陥り、左京鼻南岸の海岸に向かって航行を続けたため、海岸に乗り揚げたものと推定される。</p>
<p>再発防止策</p>	<p>今後の同種事故等の再発防止に役立つ事項として、次のことが考えられる。</p> <ul style="list-style-type: none"> <li>・ 船長は、眠気を感じたときは航行を中止したり、椅子に腰を掛けた姿勢で操船を続けず、速やかに立って体を動かしたりして居眠り運航の防止措置を採ること。</li> <li>・ 船長は、睡眠不足の状態では操船しないことが望ましい。</li> </ul>
