船舶事故調査報告書

令和4年5月11日

運輸安全委員会（海事専門部会）議決

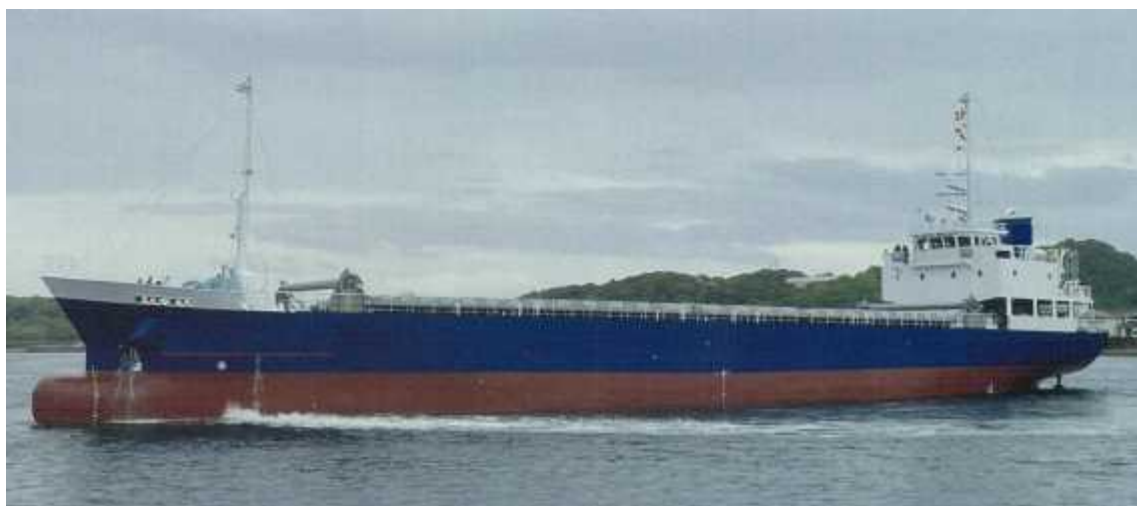
写真 1 本船

事故種類	乗揚
発生日時	令和3年9月2日 00時58分ごろ
発生場所	長崎県平戸市牛ヶ首北西岸 平戸牛ヶ首灯台から真方位020° 40m付近 (概位 北緯33° 22.6′ 東経129° 34.1′)
事故の概要	貨物船雄翔丸は、北東進中、干出浜に乗り揚げた。 雄翔丸は、球状船首部の亀裂等を生じた。
事故調査の経過	令和3年9月2日、本事故の調査を担当する主管調査官（長崎事務所）ほか1人の地方事故調査官を指名した。 原因関係者から意見聴取を行った。
事実情報 船種船名、総トン数 船舶番号、船舶所有者等 L×B×D、船質 機関、出力、進水等	貨物船 雄翔丸、499トン 144102、株式会社天草 SHIPPING（A社） 71.56m (Lr) × 12.00m × 7.23m、鋼 ディーゼル機関、735kW、令和3年4月
乗組員等に関する情報	船長 39歳 三級海技士（航海） 免許年月日 平成15年7月22日 免状交付年月日 平成30年4月23日 免状有効期間満了日 令和5年7月21日 航海士 73歳 四級海技士（航海）（旧就業範囲） 免許年月日 昭和55年1月11日 免状交付年月日 平成30年2月27日 免状有効期間満了日 令和5年4月5日
死傷者等	なし
損傷	球状船首部に亀裂を伴う凹損、船首部船底外板に凹損を伴う擦過傷
気象・海象	気象：天気 曇り、風向 南、風力 3、視界 良好 海象：波高 約0.3～0.5m、潮汐 上げ潮の中央期、潮流 転流時
事故の経過	本船は、船長及び航海士ほか3人が乗り組み、空船の状態、令和3年9月1日15時30分ごろ岡山県倉敷市水島港に向けて熊本県長洲町長洲港を出港した。
