## 船舶事故調査報告書

令和4年5月25日

運輸安全委員会（海事専門部会）議決

事故種類	衝突（岸壁）
発生日時	令和3年8月3日 08時01分ごろ
発生場所	長崎県新上五島町鯛ノ浦漁港 鯛之浦港阿瀬津防波堤灯台から真方位274°680m付近 （概位 北緯32°57.2′ 東経129°06.1′）
事故の概要	旅客船びっぐあーすは、離棧作業中、右舷ウォータージェット推進装置の制御ができなくなり、岸壁に衝突した。 びっぐあーすは、右舷船首部の破口等を生じ、また、岸壁は、車輪止めの破損等を生じた。
事故調査の経過	令和3年8月3日、本事故の調査を担当する主管調査官（長崎事務所）ほか1人の地方事故調査官を指名した。 原因関係者から意見聴取を行った。
事実情報 船種船名、総トン数 船舶番号、船舶所有者等 L×B×D、船質 機関、出力、進水等	旅客船 びっぐあーす、293トン 135073、長崎県新上五島町、五島産業汽船株式会社（運航者、A社） 43.21m×10.80m×3.49m、軽合金 ディーゼル機関2基、4,700kW（合計）、平成7年6月1日 4サイクル、回転数毎分1,757、16気筒、ボア170mm、使用燃料軽油、平成26年7月機関製造
乗組員等に関する情報	船長 57歳 四級海技士（航海） 免許年月日 平成9年6月24日 免状交付年月日 平成29年1月17日 免状有効期間満了日 令和4年6月23日
死傷者等	なし
損傷	本船 右舷船首部に破口及び凹損 岸壁 車輪止めに破損、コンクリートに擦過傷
気象・海象	気象：天気 晴れ、風向 南東、風力 2、視界 良好 海象：海上 平穏、潮汐 下げ潮の中央期
事故の経過	本船は、船長ほか3人が乗り組み、旅客38人を乗せ、長崎県長崎市長崎港に向けて令和3年8月3日08時00分ごろ、入船左舷着けしていた鯛ノ浦漁港において離棧作業を開始した。

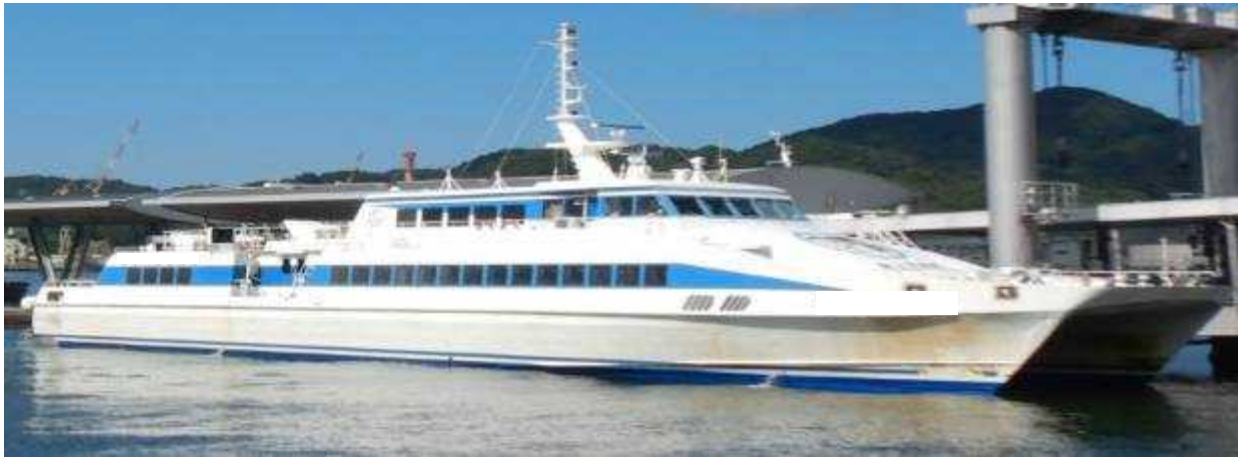
写真1 本船（修理後）

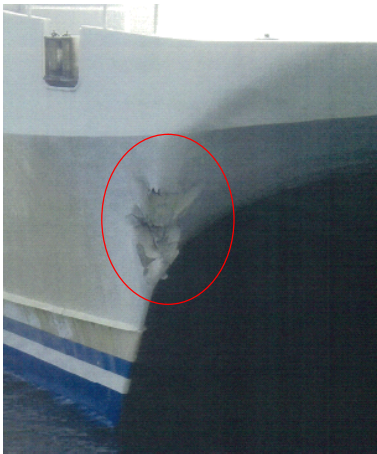
写真2 本船損傷箇所

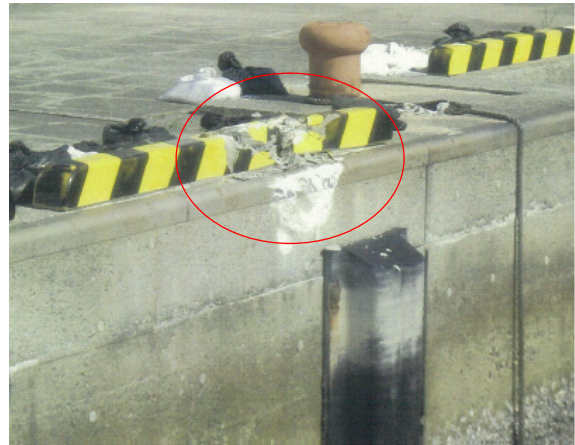
写真3 鯛ノ浦漁港岸壁
