# 船舶事故調査報告書

令和4年6月8日

運輸安全委員会（海事専門部会）議決

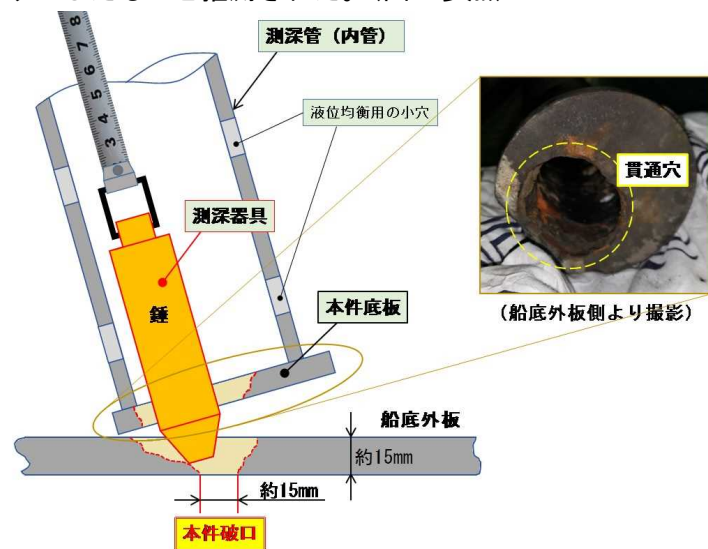
図1 本件破口及び本件底板（イメージ図）

本件破口は、本件タンクの内部検査を行った結果、測深管直下に位置し、測深器具（手動測深テープ、通称サウンディングテープ）の錘（分銅）が、測深の度に‘測深管の底部に装備された板’（ストライキングプレート、以下「本件底板」という。）を打撃し続け、本件底板の腐食が進んで貫通に至り、続いて船底外板を打撃し続けたことにより生じたものと推測された。（図1参照）

<p>本船は、修繕会社が本件底板を交換するとともに、本件破口部の仮修理として、肉盛り溶接による閉鎖、及び船底外板の内側（本件タンク側）に厚さ約16mmの当て金（ダブラープレート）を溶接で装着した。</p> <p>本船は、本件破口部の検査中、同じ区画（Fr. No. 013～014）内にあるビルジポンプ吸入管に装備されているローズボックス<sup>*1</sup>も腐食が進み、原型を留めないほどに破損しており、ローズボックスに面する船底外板が本件破口部と同様に深さ最大約10mmまで腐食していることが分かったので、船底外板の腐食部を肉盛り溶接で修理が行われた。</p> <p>本船は、ドック中、船級協会の臨時検査を受け、臨時航行許可証が発給された後に運航を再開し、後日、入渠して本件タンクの船底外板の切替工事を行った。</p> <p>（付図1 事故発生場所概略図、付図2 本件タンク概要、写真1 本件破口（船底外板側）、写真2 測深管直下の腐食状況、写真3 ビルジポンプ吸入管直下の腐食状況、写真4 ローズボックスの破損状況 参照）</p>
<p>その他の事項</p>	<p>本件タンクは、主機船尾側の機関室構造物（二重船底）の一部となり、100%容積が5.78m<sup>3</sup>、液位高位警報の設定が95%容積（5.50m<sup>3</sup>）の機関室内で発生した油分を含んだ排水を収納するタンクであった。</p> <p>本件タンクは、船底外板が船級鋼材グレードA（船体構造用鋼材／軟鉄）、厚さ約15mmの鋼材を用いて建造されており、タンク内面及び測深管外面が厚塗型タールエポキシ塗料で塗装されていた。</p> <p>本件タンクは、令和3年4月の定期検査（ドック）中に圧力試験及び船級検査員による内部検査が行われ、異状が認められなかった。</p> <p>本件タンク内に装備されている測深管（内管）は、破損が生じた際に修理や交換ができるように測深管（直管）とフランジで連結されているものの、液位均衡用の小穴が約10箇所設けられているのみで、本件底板内部の腐食状況等の点検を容易にできる構造となっていなかった。</p> <p>本件底板は、一般構造用圧延鋼材で製作された直径約90mm、厚さ約9mmの円形鉄板（一部切削）で、本件タンクの残水量を計測する際、測深器具の錘を直下の船底外板に打撃させない目的で、呼び径65Aの測深管の底板部分として溶接で装着されていた。</p> <p>本件タンクの計測時に用いる測深器具は、リールに巻き取られた計測可能な長さが約9mのテープ状で、その端部に直径約25mm、長さ約100mm、重さ約350gの真鍮製の錘が接続されていた。</p> <p>本船は、本件タンク内の残水量の計測（測深）を機関室ビルジの移</p>

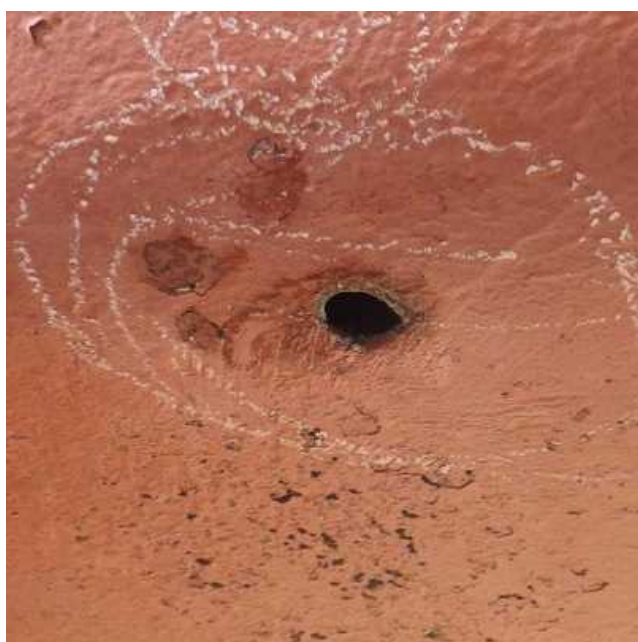
本船は、9月6日函館港内の修繕会社の上架設備（乾ドック）に到着後、本件タンクを空気で加圧しながら潜水士が船底外板を調査したところ、本件タンクの船首側右舷付近で空気が漏れいしており、直径約15mmの破口（以下「本件破口」という。）の存在が確認され、直ちに上架された。

写真1 本件破口（船底外板側）

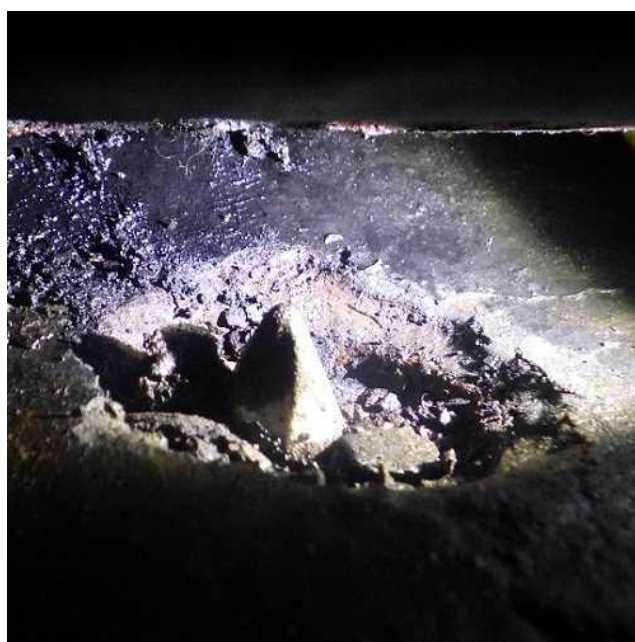
写真2 測深管直下の腐食状況

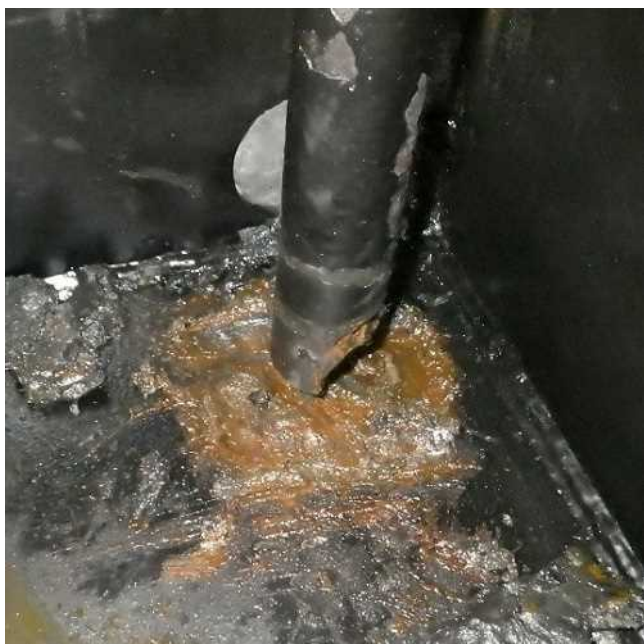
写真3 ビルジポンプ吸入管直下の腐食状況

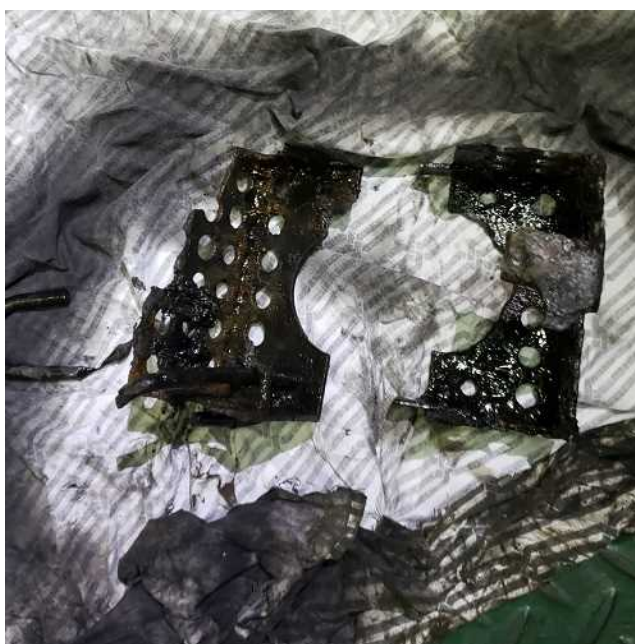
\*1 「ローズボックス」とは、ビルジ吸引管等の端末に設け、管が固形物で詰まらないようにする角形または円筒形の鋼製こし器（こし孔の直径が数mm）のことをいう。

写真4 ローブボックスの破損状況
