船舶事故調査報告書

令和4年5月25日
 運輸安全委員会（海事専門部会）議決
 委員 佐藤 雄二（部会長）
 委員 田村 兼吉
 委員 岡本 満喜子

事故種類	衝突
発生日時	令和3年11月19日 08時59分ごろ
発生場所	長崎県長崎市脇岬 ^{わきみさき} 港東方沖 脇岬港南防波堤北灯台から真方位076° 2.0海里（M）付近 （概位 北緯32° 35.2′ 東経129° 49.5′）
事故の概要	漁船第一新栄丸 ^{しんえい} は、東北東進中、プレジャーボート ^{くに} 邦丸と衝突した。 邦丸は、船長が死亡し、船尾部外板の脱落等を生じ、また、第一新栄丸は、船首部外板に擦過傷を生じた。
事故調査の経過	令和3年11月19日、本事故の調査を担当する主管調査官（長崎事務所）ほか1人の地方事故調査官を指名した。 原因関係者から意見聴取を行った。
事実情報 船種船名、総トン数 船舶番号、船舶所有者等 L×B×D、船質 機関、出力、進水等	A 漁船 第一新栄丸、19トン NS2-10785（漁船登録番号）、株式会社新栄丸水産 23.40m（Lr）×4.54m×1.57m、FRP ディーゼル機関、759.00kW、平成24年1月23日 第292-49939号（船舶検査済票の番号） B プレジャーボート 邦丸、5トン未満（長さ4.95m） 292-34659長崎、個人所有 4.95m（Lr）×1.52m×0.64m、FRP ガソリン機関（船外機）、11kW、平成3年6月25日（第1 回定期検査）
乗組員等に関する情報	A 船長A 49歳 一級小型船舶操縦士・特殊小型船舶操縦士・特定 免許登録日 平成3年4月18日 免許証交付日 令和3年4月6日 （令和8年4月17日まで有効） B 船長B 72歳 一級小型船舶操縦士・特殊小型船舶操縦士・特定 免許登録日 昭和52年12月2日 免許証交付日 平成30年8月31日 （令和5年8月30日まで有効）

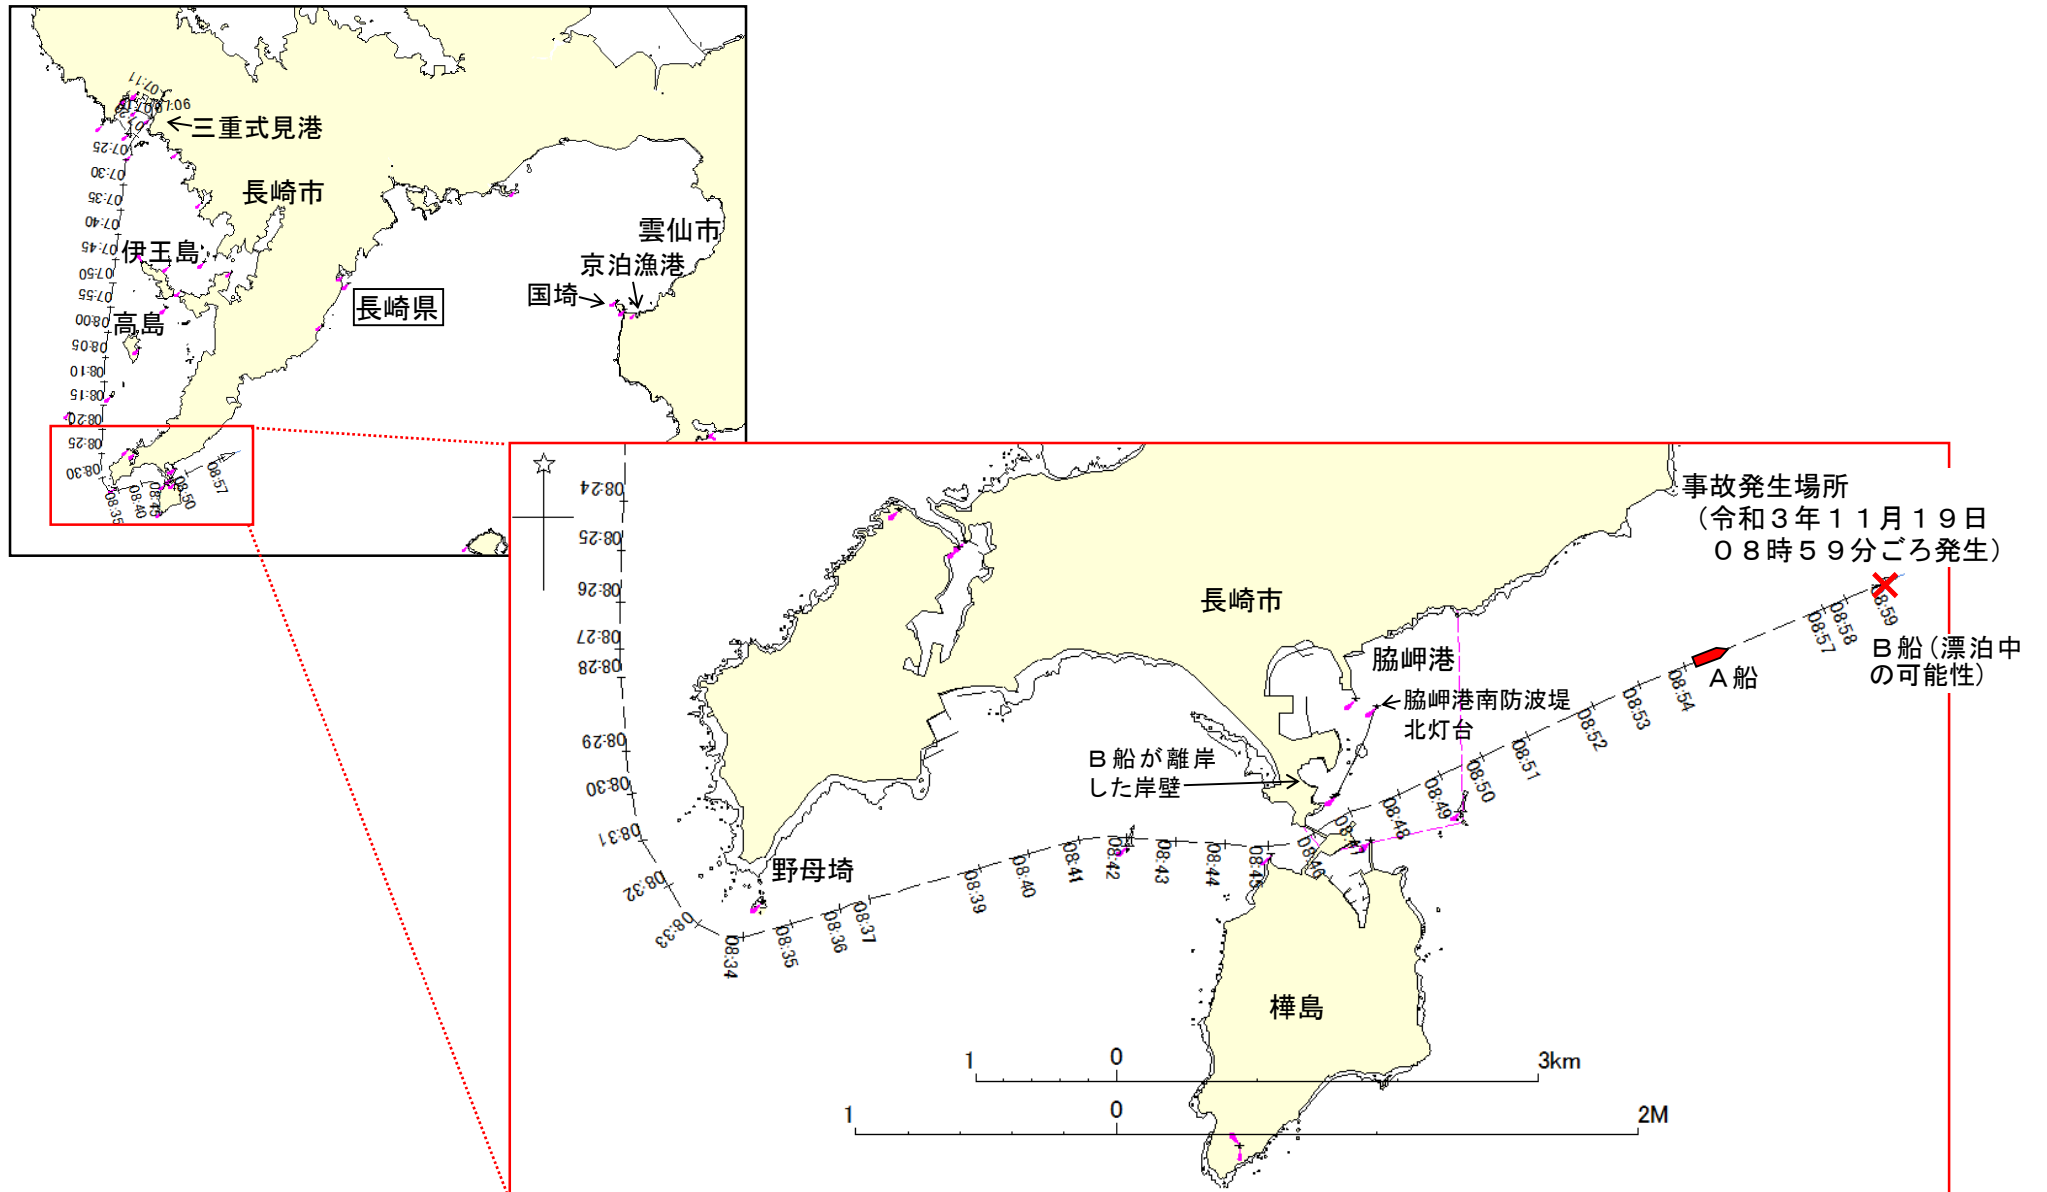
付図1 推定航行経路図

<p>を着用していない状態であった。</p> <p>船長Bの家族は、両船が衝突した際、船長Bの救命胴衣が破損して外れたのではないかと本事故後に思った。</p>
<p>分析</p> <p>乗組員等の関与</p> <p>船体・機関等の関与</p> <p>気象・海象等の関与</p> <p>判明した事項の解析</p>	<p>A あり、B 不明</p> <p>A あり、B 不明</p> <p>A あり、B 不明</p> <p>A 船は、脇岬港東方沖において、波高約1.5mの風浪と所々に白波が発生し、また、太陽光により小型船を視認しにくい状況下、東北東進中、船長Aが、レーダーで認めた約2M前方の船舶以外には前路に他船はいないと思い、レーダーを3Mレンジとして同じ針路及び速力で航行を続けたことから、船首方のB船に気付かず、B船と衝突したものと考えられる。</p> <p>船長Aは、本事故当時、右舷前方からの太陽光により見えにくいと感じていた中、目視では周囲に他船を認めておらず、また、レーダーでは本事故現場の約2M前方の船舶以外に他船を認めなかったことから、その船舶以外には前路に他船はいないと思い、波間に隠れていたB船に気付かなかったものと考えられる。</p> <p>A船は、海面が穏やかな伊王島及び高島周辺では3Mレンジのレーダーで小型船を探知できていたものの、脇岬港を通過後は風浪と白波がある中、自動除去機能により海面反射が除去され、受信感度が抑えられていたことから、3Mレンジのレーダーで小型船を探知しにくい状況であった可能性があると考えられる。</p> <p>B船は、ふだん、船長Bがタイ釣りのときや波が高いときにはシーアンカーを投入して釣りをしていたこと、本事故当時、波高約1.5mの風浪と所々に白波があったこと、及び本事故後にB船からシーアンカーが出ていたことから、本事故当時、シーアンカーを投入して漂泊中にA船と衝突した可能性があると考えられる。</p> <p>船長Bは、両船が衝突した際、頸部を離断し、失血死に至ったものと考えられる。</p>
原因	<p>本事故は、脇岬港東方沖において、波高約1.5mの風浪と所々に白波が発生し、また、太陽光により小型船を視認しにくい状況下、A船が東北東進中、船長Aが、レーダーで認めた2M前方の船舶以外には前路に他船はいないと思い、レーダーを3Mレンジとして同じ針路及び速力で航行を続けたため、船首方のB船に気付かず、B船と衝突したものと考えられる。また、B船がシーアンカーを投入して漂泊中にA船と衝突した可能性があると考えられる。</p>

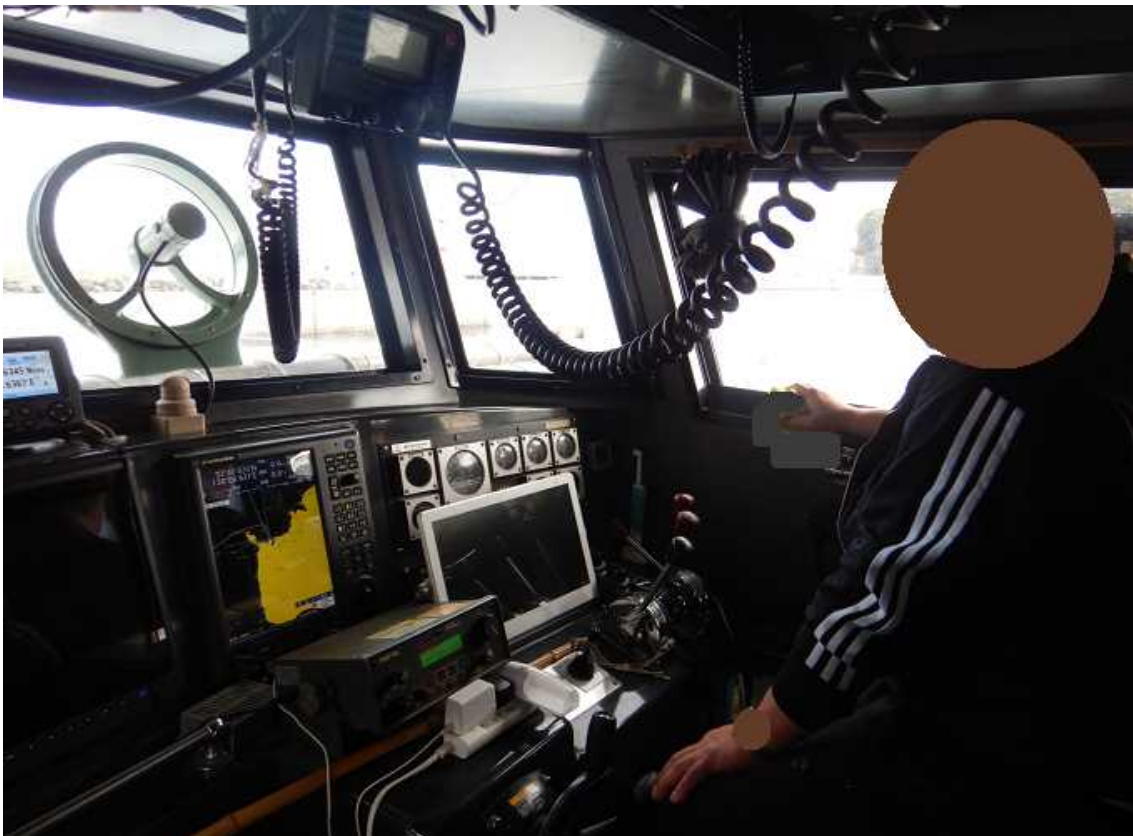
写真2 船長Aの操船状況（再現）

<p>B船は、転覆した状態のまま、巡視艇にえい航されて脇岬港に入港し、同港内の造船所に陸揚げされた。</p> <p>A船は、現場海域で海上保安部の調査を受けた後、自力航行により、長崎港に入港した。</p> <p>(付図1 推定航行経路図、付表1 A船のAIS記録(抜粋)、写真1 A船、写真2 船長Aの操船状況(再現)、写真3 B船の損傷状況 参照)</p>
<p>その他の事項</p>	<p>船長Aは、伊王島及び高島周辺では海面が穏やかで、3Mレンジのレーダーで小型船を探知できていたが、脇岬港を通過後は波高約1.5mの風浪と所々に白波がある状態で、本事故現場の約2M前方の船舶はレーダーに映っていたものの、使用していた海面反射の自動除去機能により海面反射が除去されていたので、受信感度が抑えられており、3Mレンジでは小型船であるB船を探知できなかったのではないかと本事故後に思った。</p> <p>レーダー製造会社の担当者によれば、海面反射の自動除去機能を使用している場合、全周の海面反射を感知して自動調整しており、風上側か風下側かでも調整の度合いが異なるが、風上側はより受信感度が抑えられていることが考えられるので、レーダー画面上に海面反射が出ていなかったのであれば、波高約1.5mの風浪がある状況下、3Mレンジで風上側の小型船が映っていなかった可能性はあるとのことであった。</p> <p>船長Aは、2台あるレーダーの1台のみを3Mレンジで使用していたが、もう1台のレーダーを1M以下のレンジに拡大表示して使用していれば、B船を探知できたのではないかと本事故後に思った。</p> <p>船長Aは、本事故当時、目視及びレーダーにより見張りを行っていたが、右舷前方からの太陽光により見えにくさを感じていた中、目視では周囲に他船を認めていなかったため、波間に隠れていたB船に気付かなかったのではないかと本事故後に思った。</p> <p>船長Bは、本事故の約5年前から脇岬港周辺海域で釣りを行っており、同じく約3年前からB船で釣りを行っていた。</p> <p>船長Bの親族や友人は、船長Bと時々釣りに出掛けており、船長Bが、タイ釣りのときや波が高いときには、シーアンカーを投入し、漂泊して釣りを行っていたのを知っていた。</p> <p>B船には、笛は備えられていたが、レーダー反射器や旗はなかった。</p> <p>B船の船外機は、衝突時に脱落していたので、本事故時の船外機の運転状況は不明であった。</p> <p>船長Bは、ふだんから、出港する際には自宅を出る前にウエストベルト型膨脹式の救命胴衣を着用しており、本事故当日も同様に救命胴衣を着用して出港していたが、A船上に引き揚げられた際、救命胴衣</p>

<p>能を使用している場合、受信感度が抑えられて小型船を探知できないことがあるので、レーダーレンジを適宜に切り替えるなど調整し、他船の早期発見に努めること。</p> <ul style="list-style-type: none">・ 船長は、風浪や白波、太陽光により小型船を視認しにくい状況で航行する場合、波間に隠れた小型船を見落とさないよう、双眼鏡やサングラスを活用して見張りを行うこと。・ 小型船は、他船から見えにくく、レーダーにも映りにくいので、ポールや釣り竿を利用し、目印となる旗やレーダー反射器を掲げておくことが望ましい。
--	---

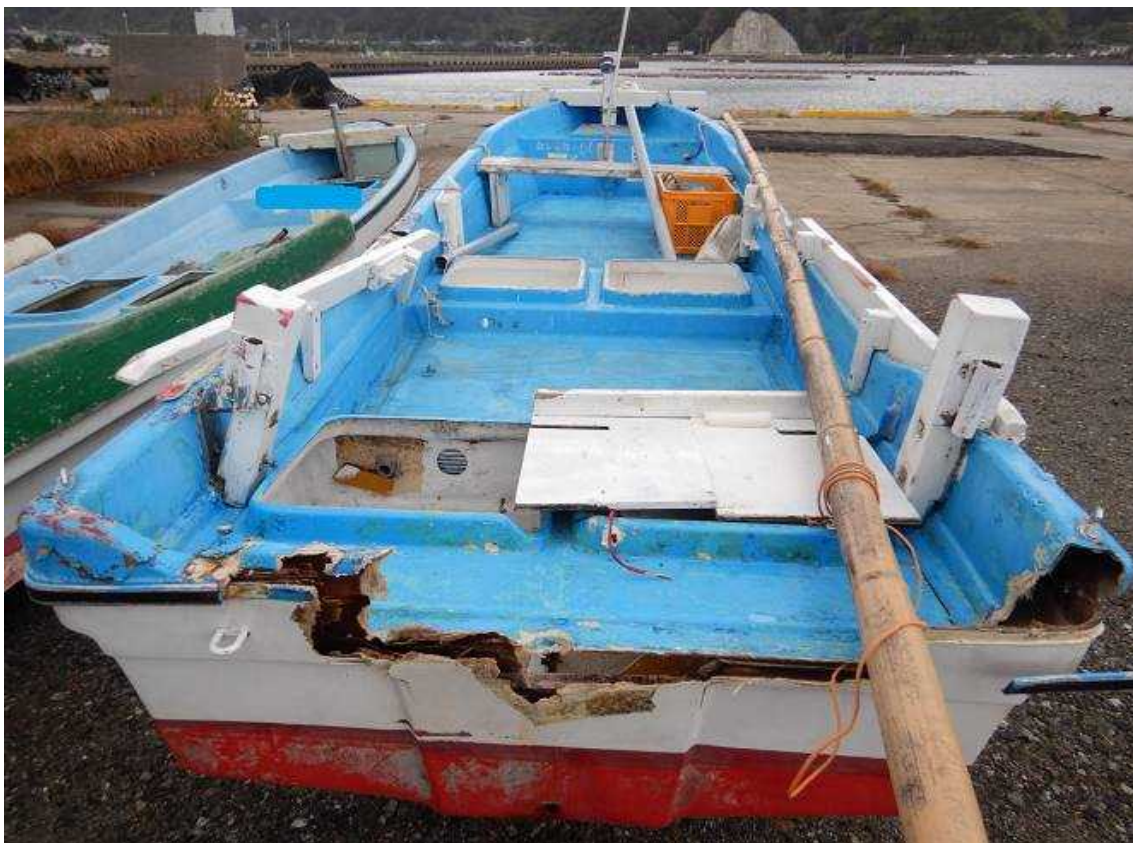
写真3 B船の損傷状況

死傷者等	<p>A なし</p> <p>B 死亡 1人（船長B）</p>
損傷	<p>A 船首部外板に擦過傷</p> <p>B 船尾部外板の脱落、船外機の脱落、左舷側舷縁部に亀裂、左舷船尾部のたつに折損等（全損）</p>
気象・海象	<p>気象：天気 晴れ、風向 東北東、風力 3～4、視界 良好</p> <p>海象：波高 約1.5m、潮汐 下げ潮の初期</p> <p>太陽の高度及び方位：高度 21.4°、方位 132.5°</p>
事故の経過	<p>A船は、船長A及び甲板員5人が乗り組み、長崎市三重式見港で水揚げを終えた後、令和3年11月19日07時10分ごろ同港を出港し、長崎県雲仙市京泊漁港に向けて帰途についた。</p> <p>船長Aは、操舵室右舷側の椅子に腰を掛けて操船に当たり、3Mレンジとしたレーダーを作動させ、長崎市伊王島及び高島西方沖を南進し、脇岬港内を通過した後、約11～12ノット（kn）の対地速力で針路を雲仙市国埼付近に向けて自動操舵とし、A船を東北東進させた。</p> <p>船長Aは、脇岬港東方沖を航行中、レーダーで約2M前方に船舶を認めたものの、それ以外には、レーダーでも目視でも他船を認めていなかった。</p> <p>前部甲板で漁具の整備等を行っていた5人の甲板員は、突然衝撃を感じて、その直後にA船の左舷側至近を漂流するB船を目撃し、船長AにA船がB船と衝突したことを報告した。</p> <p>船長Aは、A船の行きあしを止め、A船の左舷船尾方にいたB船の状況を確認しようと、A船を右回頭させてB船に接近したところ、B船付近に船長Bがうつ伏せ状態で浮いていたので、海上保安部に本事故の発生を通報し、甲板員5人に船長BをA船の甲板上に引き揚げさせて寝かせた後、社会死状態であることを確認した。</p> <p>船長Aは、B船の船尾部外板が脱落していて、B船が船尾部から波を受け、浸水して転覆したので、B船が沈没や流出などしないように、B船から出ているシーアンカーに繋がっているロープをA船右舷側に係止し、海上保安部の指示を受けて巡視艇が到着するまで現場海域で待機した。</p> <p>B船は、船長Bが1人で乗り組み、船長Bの家族と友人が見送る中、08時ごろ脇岬港内の自宅前の岸壁を離岸し、アマダイ釣りの目的で、前日に釣果のあった本事故現場付近に向かった。</p> <p>船長Bの家族は、09時過ぎに地元の交番から本事故発生連絡を受けた後、海上保安部に連絡して本事故の内容を聞いた。</p> <p>船長Bは、現場海域に到着した海上保安部の巡視艇により長崎市長崎港に搬送されて死亡が確認され、その後、司法解剖により頸部離断による失血死と検案された。</p>
