船舶事故調査報告書

令和4年6月8日

運輸安全委員会（海事専門部会）議決

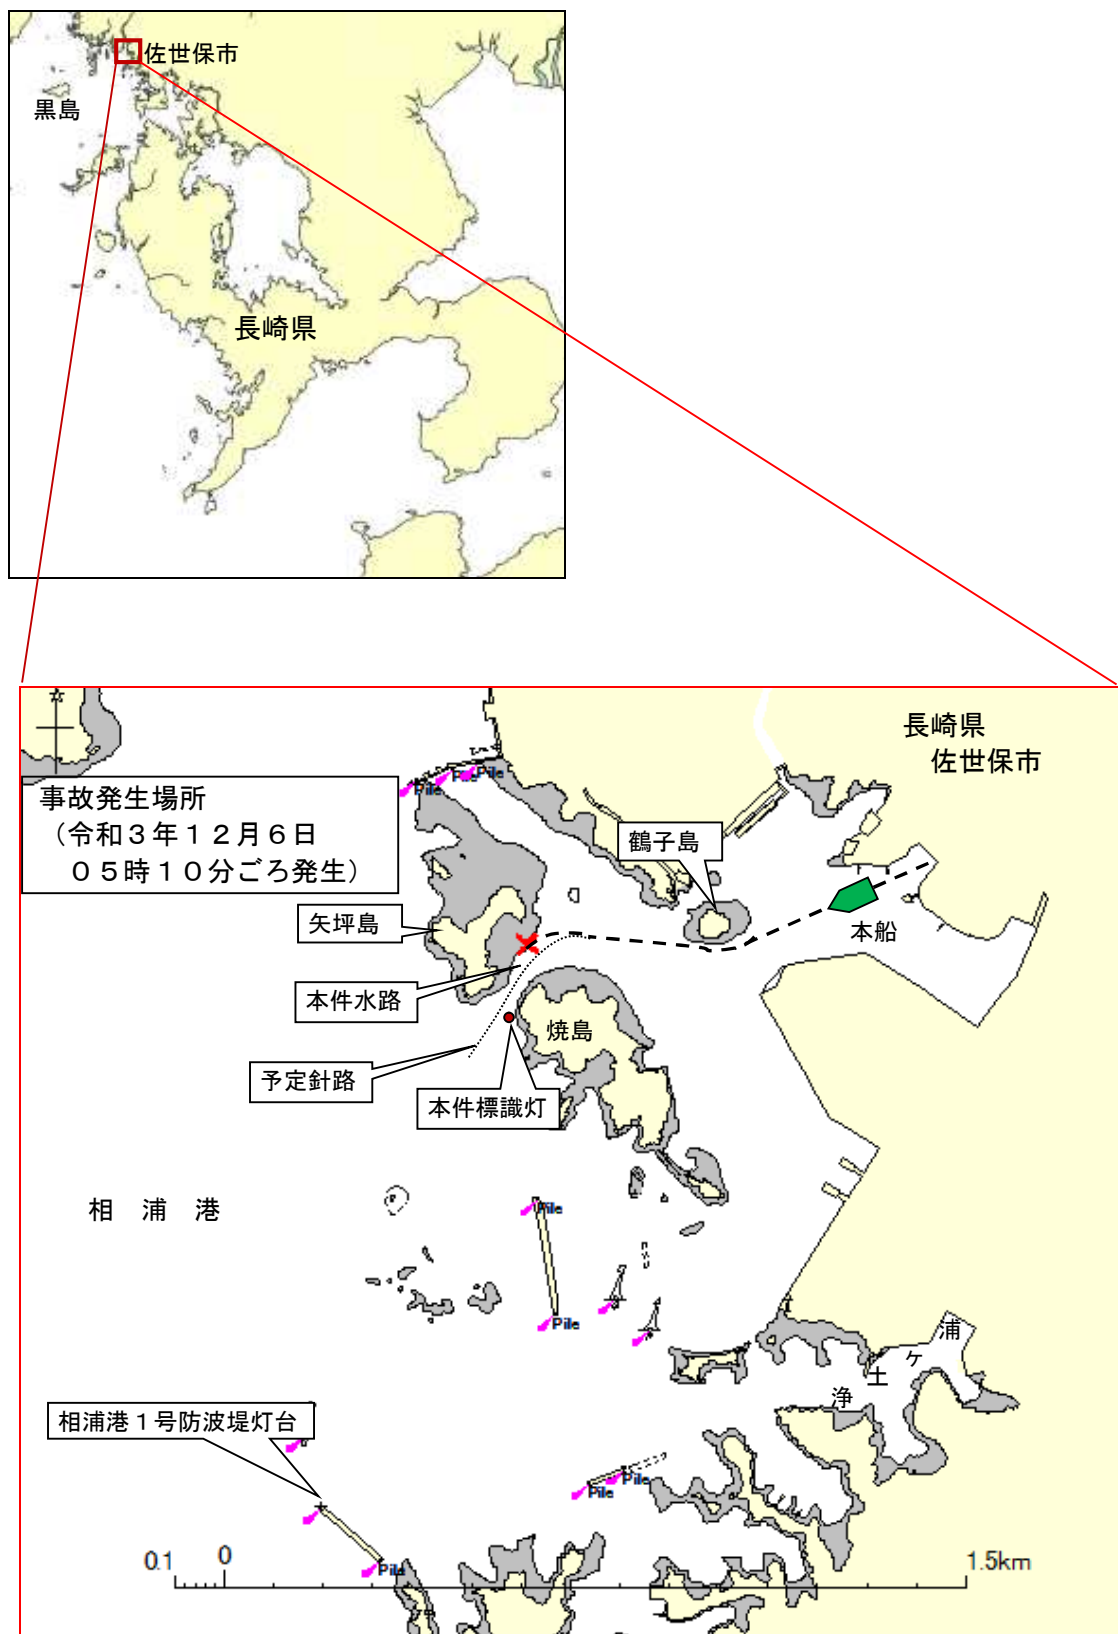
付図1 事故発生経過概略図

<p>付近に設置された赤色点滅標識灯（以下「本件標識灯」という。）を左舷方に視認し、同島と矢坪島との間の可航幅が約40～60mの水路（以下「本件水路」という。）を通航する目的で、本件標識灯の僅か西方沖に向けようとして、いつものように舵輪を左に回した。</p> <p>船長は、左転を開始して間もなく、ふだんよりも本件標識灯が左舷遠方に見えたので、矢坪島に近寄り過ぎていると思い、慌てて左舵一杯としたものの、05時10分ごろ船底に衝撃を受け、本船が同島東岸沖の干出浜（岩）（以下「本件干出岩」という。）に乗り揚げ、主機が停止した。</p> <p>船長は、主機を始動して離礁し、船体を確認したところ、船尾物入れに少量の浸水を認めたので、本船を上架することとし、相浦港内の浄土ヶ浦に向けて航行し、05時30分ごろ同浦に到着したものの、先船がいて本船を上架できず、付近の岸壁に係留した。</p> <p>本船は、数時間後、浸水量が増えて半没状態となり、翌日、陸揚げされた後に解体処分となった。</p> <p>（付図1 事故発生経過概略図 参照）</p>
<p>その他の事項</p>	<p>本船の喫水は、船首約0.3m、船尾約1.1mであった。</p> <p>船長は、平成30年ごろ、本船を譲渡により所有し、週に3回程度、本件水路を航行して主に黒島周辺で釣りを行っており、ふだん、出航後から本件水路を通航し終えるまでは約2～3knの速力で航行し、その後、約12～13knの速力に増速していた。</p> <p>船長は、目的の釣り場には釣り船が多く、前日の釣果が良かったので、早く釣り場に到着して良い場所を確保したいと思い、鶴子島の南方沖で右転した後、徐々に増速しながら約8knの速力で航行していた。</p> <p>船長は、焼島北方沖で左転する際、ふだんの速力よりも増速して航行したので、いつものように左舵を取ったものの大回りとなって本件干出岩上を通過する進路になったのではないかと本事故後に思った。</p>
<p>分析</p> <p>乗組員等の関与</p> <p>船体・機関等の関与</p> <p>気象・海象等の関与</p> <p>判明した事項の解析</p>	<p>あり</p> <p>なし</p> <p>なし</p> <p>本船は、焼島北方沖を西進中、船長が、本件水路に向けて左転する際、ふだんの速力よりも増速して航行していたことから、いつものように船首目標である本件標識灯の僅か西方沖に向けて左舵を取ったものの大回りとなって本件干出岩上を通過する進路となり、本件干出岩に乗り揚げたものと考えられる。</p> <p>船長は、目的の釣り場には釣り船が多く、前日の釣果が良かったことから、早く釣り場に到着して良い場所を確保したいと思い、ふだんの速力よりも増速して航行していたものと考えられる。</p>

<p>原因</p>	<p>本事故は、夜間、本船が焼島北方沖を西進中、船長が、本件水路に向けて左転する際、ふだんの速力よりも増速して航行していたため、いつものように船首目標である本件標識灯の僅か西方沖に向けて左舵を取ったものの大回りとなって本件干出岩上を通過する進路となり、本件干出岩に乗り揚げたものと考えられる。</p>
<p>再発防止策</p>	<p>今後の同種事故等の再発防止に役立つ事項として、次のことが考えられる。</p> <ul style="list-style-type: none"> ・ 船長は、狭い水路に向けて転針する際、大回りして干出岩等の浅瀬上を通過する進路とならないよう速力を調整して航行すること。
