# 船舶事故調査報告書

令和4年6月8日

運輸安全委員会（海事専門部会）議決

事故種類	乗揚
発生日時	令和3年12月12日 04時00分ごろ
発生場所	長崎県平戸市 <sup>ひろ</sup> 広瀬導流堤南西端（平戸瀬戸） 広瀬灯台から真方位229° 150m付近 （概位 北緯33° 22.8′ 東経129° 34.1′）
事故の概要	漁船66大 <sup>たいが</sup> 駕は、南進中、広瀬導流堤に乗り揚げた。 66大駕は、船首部船底の破口等を生じた。
事故調査の経過	令和3年12月13日、本事故の調査を担当する主管調査官（長崎事務所）ほか1人の地方事故調査官を指名した。 原因関係者から意見聴取を行った。
事実情報 船種船名、総トン数 船舶番号、船舶所有者等 L×B×D、船質 機関、出力、進水等	漁船 66大駕、16トン NS2-23401（漁船登録番号）、有限会社政栄水産 19.38m（Lr）×4.20m×1.69m、FRP ディーゼル機関、610.00kW、平成21年3月6日 第292-48784号（船舶検査済票の番号）
乗組員等に関する情報	船長 57歳 一級小型船舶操縦士・特殊小型船舶操縦士・特定 免許登録日 昭和60年4月18日 免許証交付日 令和元年7月19日 （令和7年4月17日まで有効）
死傷者等	なし
損傷	本船 船首部船底及び左舷船首部外板に破口等 導流堤 なし
気象・海象	気象：天気 曇り、風向 西南西、風力 2、視界 良好 海象：海上 平穏、潮汐 下げ潮の初期
事故の経過	本船は、船長が1人で乗り組み、令和3年12月9日12時00分ごろ、まき網漁の目的で僚船と共に長崎県佐世保市 <sup>こうぎま</sup> 神崎漁港を出港し、平戸市 <sup>あづち</sup> 的山大島北西方沖の漁場で魚群探索を3日間行ったが操業できず、12日03時00分ごろ神崎漁港に向けて帰途についた。 船長は、GPSプロッターのほか4海里（M）レンジ及び0.5Mレンジとしたレーダー2台をヘッドアップ表示で作動させ、約14～15ノットの対地速力で平戸瀬戸に向けて本船を南進させた。

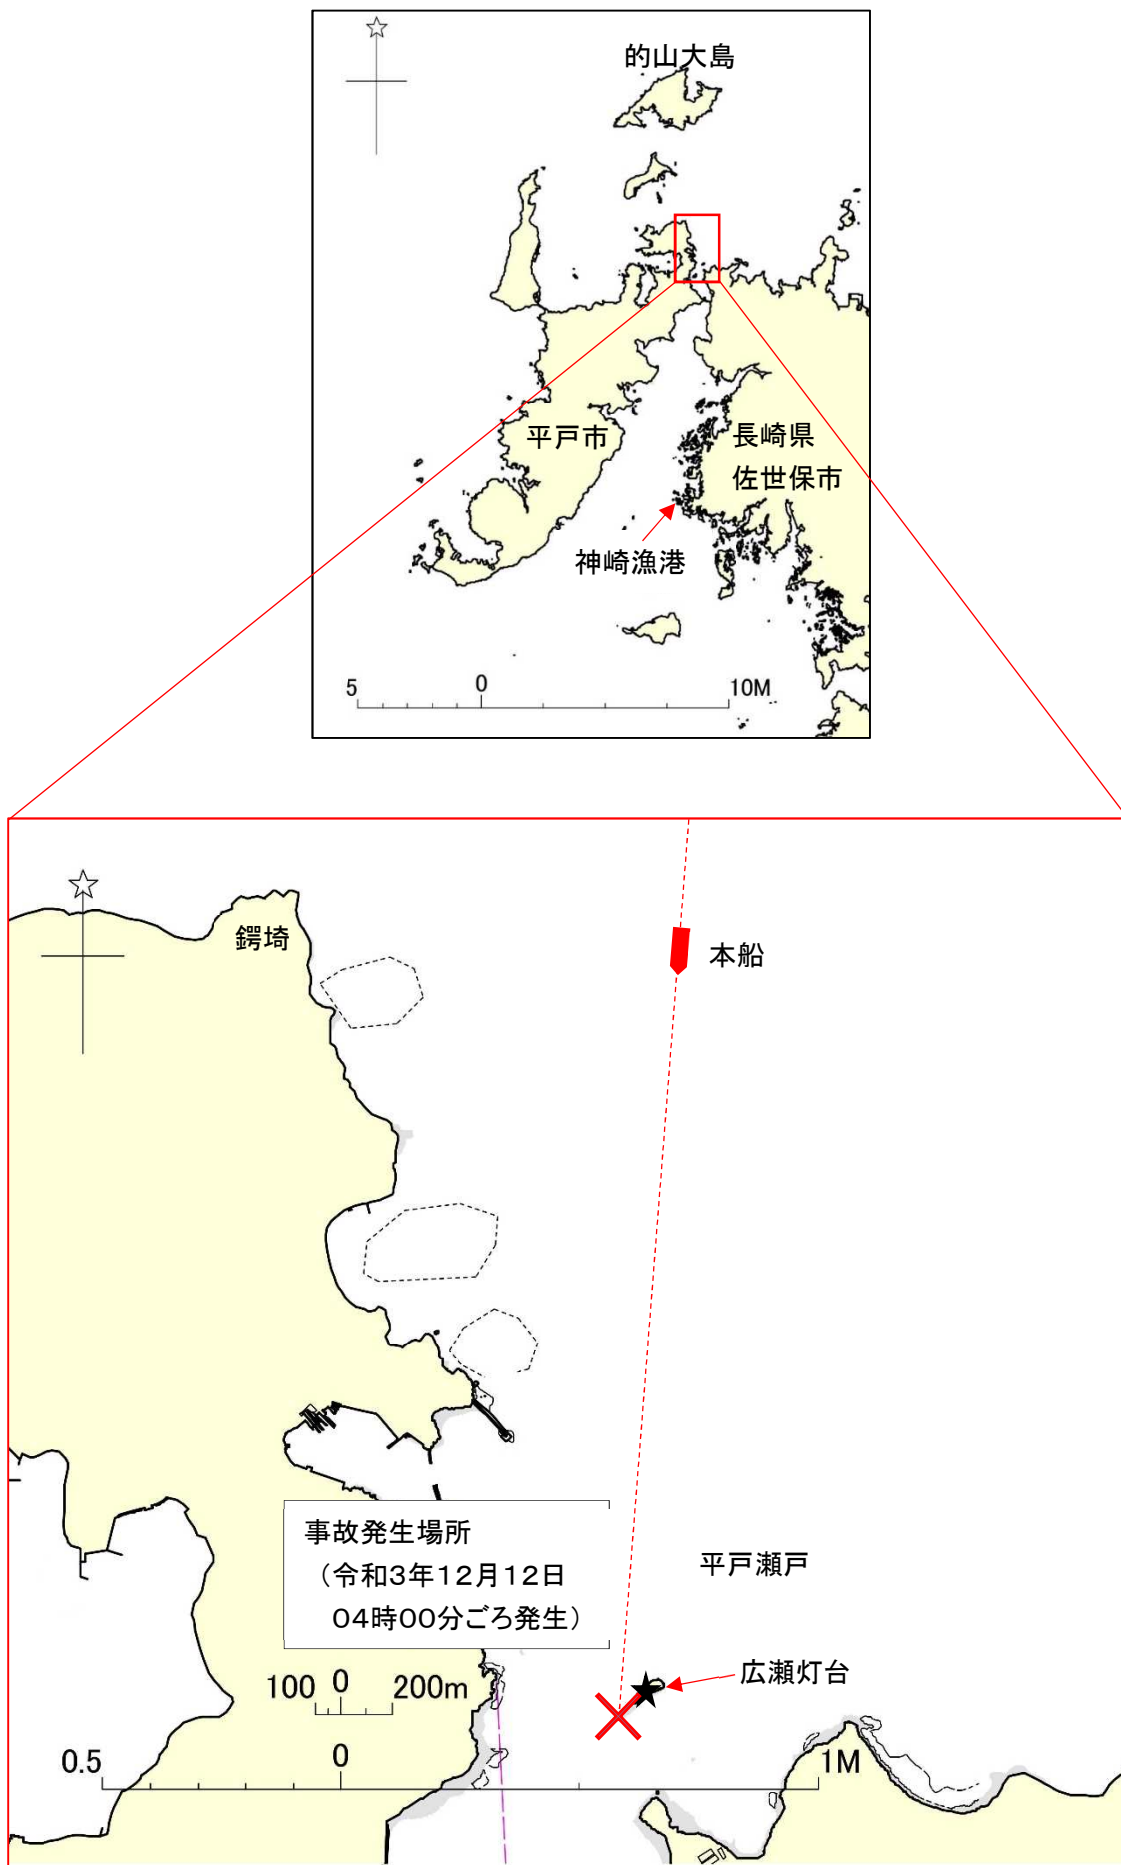
付図1 事故発生経過概略図

<p>船長は、操舵室右舷側にある背もたれ付きの椅子に腰を掛け、自動操舵として操船していたところ、平戸市<sup>つば</sup>鑄崎東方沖を通過後、いつしか居眠りに陥り、04時00分ごろ椅子から転落して目が覚め、広瀬導流堤に乗り揚げたことに気付いた。</p> <p>船長は、本船の位置に疑問を感じた僚船が連絡してきたので、広瀬導流堤に乗り揚げたことを伝えて、操舵室左舷側の出入口から出たところ、導流堤で釣りをしていた釣り人から海上保安庁に通報したことを知らされた。</p> <p>船長は、本船の損傷状況を確認し、船首部に破口があるものの浸水しておらず、自力航行が可能であると判断した。</p> <p>本船は、来援した僚船に引き出されて佐世保市<sup>あいのうら</sup>相浦港の造船所に向かい、上架されたあと、浸水していたことが確認された。</p> <p>(付図1 事故発生経過概略図、写真1 本船 参照)</p>
<p>その他の事項</p>	<p>船長は、本事故前、僚船と共に16時ごろから翌06時ごろまでの魚群探索を3日間繰り返し行い、睡眠を06時ごろから12時ごろまでとっていたものの、最近、魚群探索中03時ごろになると疲労を感じるが増え、本事故時には眠気を感じていたが、神崎漁港に到着するまでの1時間程度は眠気を我慢できると思っていた。</p> <p>船長は、眠気を感じていたので、コーヒーを飲むなどして居眠りに陥らないように努めていたものの、周囲に船舶が見当たらず、他船を避航する必要がないので緊張感が緩み、いつしか眠りに陥ってしまったと本事故後に思った。</p> <p>本船では、操舵室の空調機が故障していたので、船長が操舵室内に家庭用電気ヒーターを持ち込んで暖房しており、普段より操舵室内が暖かくなっていた。</p>
<p>分析</p> <p>乗組員等の関与</p> <p>船体・機関等の関与</p> <p>気象・海象等の関与</p> <p>判明した事項の解析</p>	<p>あり</p> <p>なし</p> <p>なし</p> <p>本船は、平戸瀬戸を自動操舵で南進中、船長が、椅子に腰を掛けた状態で操船に当たっていたところ、居眠りに陥り、広瀬導流堤に向けて航行を続けたことから、同導流堤に乗り揚げたものと推定される。</p> <p>船長は、本事故時、3日間連続の魚群探索により疲れと眠気を感じていたものの、我慢できると思って操船を続けていたところ、周囲に船舶が見当たらず、緊張感が緩み、ふだんより暖かくなっている操舵室内で同じ姿勢で操船に当たっていたことから、居眠りに陥ったものと考えられる。</p>

<p>原因</p>	<p>本事故は、夜間、本船が平戸瀬戸を自動操舵で南進中、船長が、椅子に腰を掛けた状態で操船に当たっていたところ、居眠りに陥り、広瀬導流堤に向けて航行を続けたため、同導流堤に乗り揚げたものと推</p>

定される。
<b>再発防止策</b>	今後の同種事故等の再発防止に役立つ事項として、次のことが考えられる。 <ul style="list-style-type: none"><li>・ 操船者は、操船中に眠気を感じた場合、椅子から立ち上がって身体を動かしたり、冷たい外気に当たったりして居眠り運航の防止措置を採ること。</li></ul>
