## 船舶事故調査報告書

令和4年5月25日

運輸安全委員会（海事専門部会）議決

事故種類	衝突
発生日時	令和3年12月29日 12時00分ごろ
発生場所	沖縄県北谷町 <sup>ちやたん</sup> 浜川漁港南西方沖 宜野湾 <sup>きのわん</sup> 港北防波堤灯台から真方位327° 1.6海里（M）付近 （概位 北緯26° 18.1′ 東経127° 42.5′）
事故の概要	プレジャーボートフラワームーンは、南東進中、また、漁船 <sup>アカジン</sup> AKAJIN IIは、南進中、両船が衝突した。 フラワームーンは、船首部外板に擦過傷を生じ、AKAJIN IIは、右舷船首部ハンドレールの曲損等を生じた。
事故調査の経過	令和4年1月6日、本事故の調査を担当する主管調査官（那覇事務所）ほか1人の地方事故調査官を指名した。 原因関係者から意見聴取を行った。
事実情報 船種船名、総トン数 船舶番号、船舶所有者等 L×B×D、船質 機関、出力、進水等	A プレジャーボート フラワームーン、4.2トン 296-26744 沖縄、個人所有 9.05m (Lr) × 2.69m × 1.33m、FRP ディーゼル機関、243.00kW、平成29年11月 B 漁船 AKAJIN II、2.4トン ON3-100526（漁船登録番号）、個人所有 7.07m (Lr) × 2.36m × 1.20m、FRP ディーゼル機関、69.90kW、令和元年6月 第296-27186号（船舶検査済票の番号）
乗組員等に関する情報	A 船長A 57歳 一級小型船舶操縦士 免許登録日 平成19年5月24日 免許証交付日 平成28年6月7日 （令和4年5月23日まで有効） B 船長B 61歳 二級小型船舶操縦士・特定 免許登録日 平成18年5月18日 免許証交付日 令和2年4月17日 （令和7年4月16日まで有効）
死傷者等	A なし

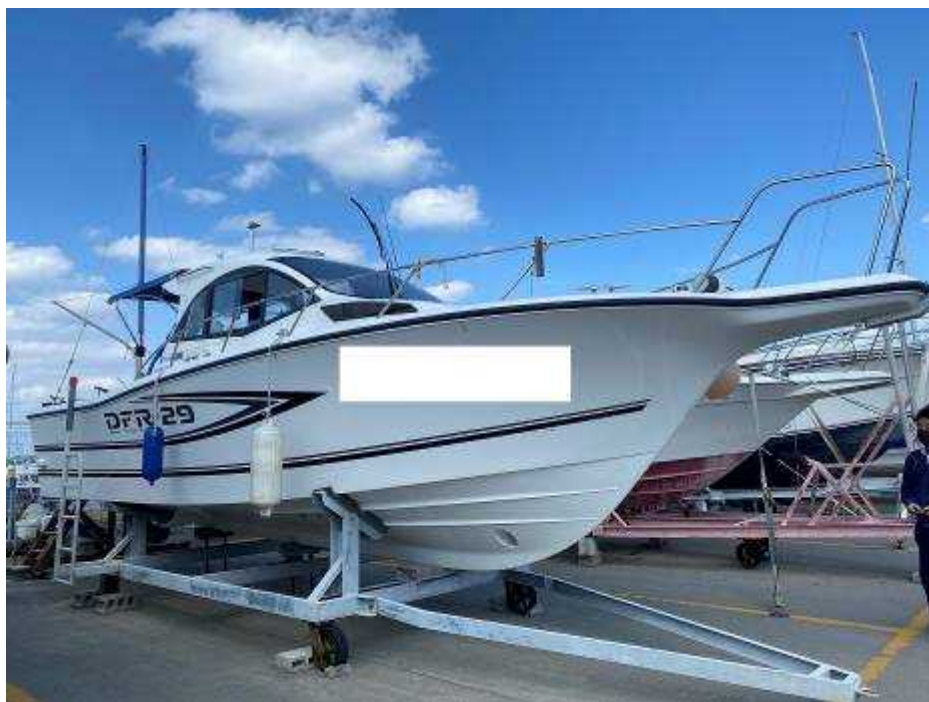
写真1 A船

B なし
損傷	A 船首部外板に擦過傷 B 右舷船首部ハンドレールに曲損、右舷船首ブルワークに亀裂
気象・海象	気象：天気 曇り、風向 南西、風力 4、視界 良好 海象：波高 約0.7m、潮汐 高潮時 北谷町には、令和3年12月29日10時09分に強風注意報が発表され、本事故当時も継続中であった。
事故の経過	<p>A船は、船長Aが1人で乗り組み、同乗者2人（以下「同乗者A<sub>1</sub>、同乗者A<sub>2</sub>」という。）を乗せ、釣りをを行う目的で、令和3年12月29日08時00分ごろ沖縄県宜野湾市のマリーナを出港した。</p> <p>船長Aは、マリーナ北西方沖の釣り場で2時間程度釣りを行った後、釣り場を約500m西方に移動して2回目の釣りを行ったが、釣果があがらなかったため、釣りを止めて同マリーナへ帰港することとした。</p> <p>船長Aは、年末年始の休暇中にもう一度釣りに行こうと思い、次回の釣り場を下見しながら帰航することとし、浜川漁港南西方沖に所在する<sup>おおやまながびし</sup>大山長瀬と称する浅瀬付近に向けて、11時50分ごろ2回目の釣り場を出発した。</p> <p>船長Aは、操縦室右舷側の操縦席に座り、浅瀬の状況を確認しようとGPSプロッターの画面を見ることに意識を向け、約20ノット(kn)の速力（対地速力、以下同じ。）で手動操舵により南東進中、12時00分ごろ船体に流木が当たったような衝撃を感じ、主機を後進にかけて船体を移動したところ、A船とB船とが衝突したことが分かった。</p> <p>B船は、09時30分ごろ水揚げを終えた後、船長Bが1人で乗り組み、同乗者1人（以下「同乗者B」という。）を乗せ、年末に家族で食べるための魚を釣る目的で、11時00分ごろ浜川漁港を出港した。</p> <p>B船は、浜川漁港西方沖の釣り場に到着してポイントを周回したが、魚群探知機の魚の反応がよくなかったため釣り場を移動することとし、釣り場を探しながら徐々に南進していき、11時50分ごろ大山長瀬西方の釣り場に到着した。</p> <p>船長Bは、操縦室右舷側の操縦席に座り、魚の反応を確認しようとGPSプロッターと魚群探知機の画面を見ながら、約5knの速力でポイントをゆっくりと周回した後、手動操舵により南進したが、魚の反応がよくなかったため次の釣り場に移動しようと顔を上げたところ、右舷船首方約5～10mに向かってくるA船を認め、左舵を取ってスロットルレバーを下げたものの、B船の右舷船首部とA船の船首部とが衝突してA船がB船に乗り上がったのを見た。</p> <p>船長A及び船長Bは、衝突後、負傷者がいないことや船体の損傷状</p>

左舵を取ってスロットルレバーを下げたものの、右舷船首部とA船の船首部とが衝突したものと考えられる。
<b>原因</b>	本事故は、浜川漁港南西方沖において、A船が南東進中、B船が南進中、船長Aが、周囲に他船を見掛けず、浅瀬の状況を確認しようとGPSプロッターの画面を見ることに意識を向けながら航行を続けたため、B船の存在に気付かず、また、船長Bが、魚の反応を確認しようとGPSプロッターと魚群探知機の画面を見ることに意識を向けながら航行を続けたため、右舷船首方至近に向かってくるまでA船に気付かず、両船が衝突したものと考えられる。
<b>再発防止策</b>	<p>今後の同種事故等の再発防止に役立つ事項として、次のことが考えられる。</p> <ul style="list-style-type: none"> <li>・ 船長は、航行中、周囲に他船はいないと思わず、GPSプロッター等の航海計器の画面だけに意識を向けることなく、常時、周囲の見張りを適切に行うこと。</li> </ul>
