船舶事故調査報告書

令和4年6月1日

運輸安全委員会（海事専門部会）議決

事故種類	衝突（防波堤）
発生日時	令和3年1月26日 23時51分ごろ
発生場所	福島県いわき市小名浜港 小名浜港三崎防波堤灯台から真方位211° 100m付近 （概位 北緯36° 56.0′ 東経140° 54.5′）
事故の概要	漁船第六十八源福丸 ^{げんふく} は、港内を港奥に向けて航行中、防波堤の新設部に衝突した。 第六十八源福丸は、乗組員4人が軽傷を負い、球状船首に凹損を生じ、また、防波堤は、コンクリートに割損、内部配筋に曲損等を生じた。
事故調査の経過	令和3年2月10日、本事故の調査を担当する主管調査官（仙台事務所）ほか1人の地方事故調査官を指名した。 原因関係者から意見聴取を行った。
事実情報 船種船名、総トン数 船舶番号、船舶所有者等 L×B×D、船質 機関、出力、進水等	漁船 第六十八源福丸、320トン 130439、東洋漁業株式会社 60.03m×8.70m×4.30m、鋼 ディーゼル機関、1,147kW、昭和63年11月 （写真1～写真3参照）

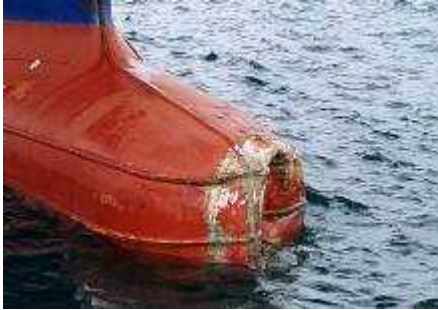
乗組員等に関する情報	<p>船長 39歳 四級海技士（航海） 免許年月日 平成15年9月3日 免状交付年月日 平成30年8月14日 免状有効期間満了日 令和5年9月2日</p> <p>航海士A 46歳 四級海技士（航海） 免許年月日 平成9年6月17日 免状交付年月日 平成29年2月13日 免状有効期間満了日 令和4年6月16日</p>
死傷者等	軽傷 4人（司厨長及び甲板員3人）
損傷	<p>本船 球状船首に凹損（写真4参照） 防波堤 コンクリートに割損、内部配筋に曲損等（写真5参照）</p> <div style="display: flex; justify-content: space-around;">

</div> <p style="text-align: center;">写真4 本船の球状船首 写真5 防波堤（ケーソン部）</p>
気象・海象	<p>気象：天気 曇り、風向 北北西、風力 2、視界 良好 海象：波向 東南東、波高 約1.5m、潮汐 上げ潮の中央期 日出時刻：26日14時17分 月没時刻：27日04時36分 月齢：12.4</p> <p>いわき市には、強風注意報が26日16時27分に、波浪注意報が20時24分にそれぞれ発表され、本事故当時、継続されていた。</p>
事故の経過	<p>本船は、船長及び航海士Aほか11人（日本国籍9人、インドネシア共和国籍2人）が乗り組み、1隻の灯船及び1隻の網船と共に運搬船としてまき網漁船団（以下「本件船団」という。）を組み、操業の目的で、令和3年1月26日14時30分ごろ茨城県大洗町大洗港南東方沖の漁場に向けて千葉県銚子市銚子漁港を出港した。</p> <p>本件船団は、16時00分ごろ漁場に到着し、少しずつ北方に移動しながら操業を行ったのち、漁獲が思わしくなく、また、低気圧の発生により荒天が予想されたので港内で仮泊することとし、21時00分ごろ小名浜港に向けて大洗港東方沖の漁場を出発した。</p> <p>本船は、船長が在橋したまま、他の航海士（以下「航海士B」という。）及び甲板員1人が航海当直に就き、自動操舵によって北進し、23時00分ごろ航海士Aが入港に備えて昇橋した。</p> <p>船長は、23時45分ごろ小名浜港南方沖で、航海士Bと交代し、</p>

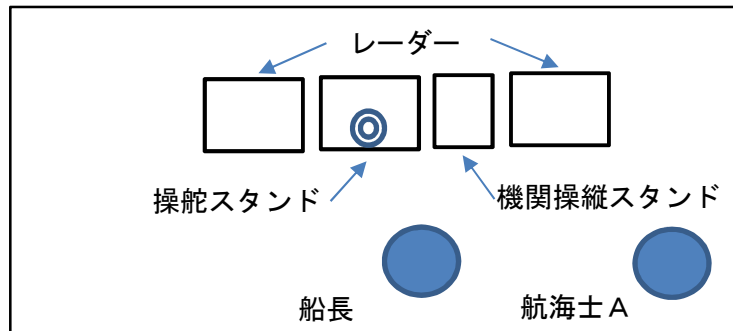
図1 操舵室の状況

船長は、操舵スタンドの左舷側に隣接したレーダーを3海里(M)レンジのノースアップ表示とし、機関操縦スタンドの右舷側に隣接したレーダーを0.125Mレンジのコースアップ表示として、それぞれオンセンターで使用しており、過去の航跡が画面に残るエコートレイル機能の表示時間を1分間として使用した。(図1参照)

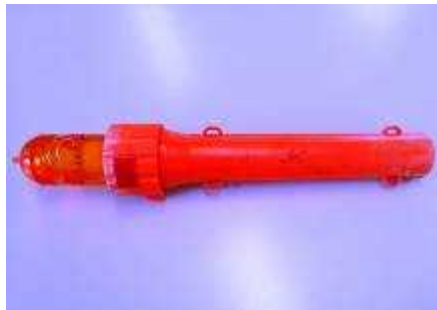
写真6 簡易標識灯（予備）

延長工事は、令和元年6月17日からケーソンの据付けが行われており、ケーソンの据付け後には、ケーソン上部先端の港内側に夜間に自動点灯する灯色が黄色の簡易標識灯が設置されることとなっており、本事故当時、計画高5.60mの上部コンクリートの上部先端の港内側に設置されていた。（写真6、表1参照）

工事責任者は、本事故前日の夕刻及び本事故翌日の夕刻に、簡易標識灯が点灯しているのを確認していることから、本事故当時、簡易標識灯が点灯していたものと考えられる。

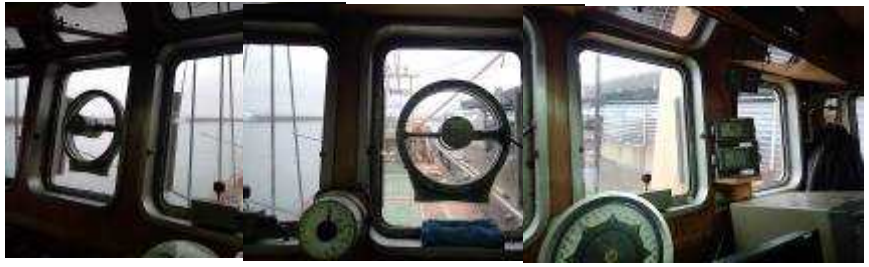
写真7 操舵室からの見通し状況（合成）

本船は、空船の際に船首が浮上し、船首方に死角が生じることがあったものの、船長は当時の喫水等の状況を覚えておらず、簡易標識灯の灯光が船首浮上による死角に入っていたか不明であった。

本船は、空船の際に船首が浮上し、船首方に死角が生じることが

<p>あったことから、本事故当時、簡易標識灯の灯光が船首浮上による死角に入っていた可能性があると考えられるが、船長が当時の喫水等の状況を覚えておらず、簡易標識灯の灯光が船首浮上による死角に入っていたかどうかについては、明らかにすることができなかった。</p>
原因	<p>本事故は、夜間、本船が小名浜港内を港奥に向けて航行中、船長が、延長工事が行われていることを知らず、三崎灯台を右舷側至近に見て航行すれば無難に航行できると思い、三崎灯台に近づこうとして右転し、三崎灯台を注視しながら航行したため、三崎防波堤の新設部に気付かずに衝突したものと考えられる。</p>
再発防止策	<p>今後の同種事故等の再発防止に役立つ事項として、次のことが考えられる。</p> <ul style="list-style-type: none"> ・ 船長は、過去に航行した経験がある水域であっても、航行に先立ち、水路通報、管区水路通報等を確認して水路調査を十分に行い、航海計画を立てること。 ・ 操船者は、レーダーを使用する際には、その時の状況に応じて常に調整を行い、レーダーの映像に疑義があるときは、複数のレーダーがある場合には複数のレーダーを使用して偽像かどうかを慎重に確かめること。 ・ 船団を組む僚船は、航行予定の水路状況について、適宜情報共有を行うことが望ましい。

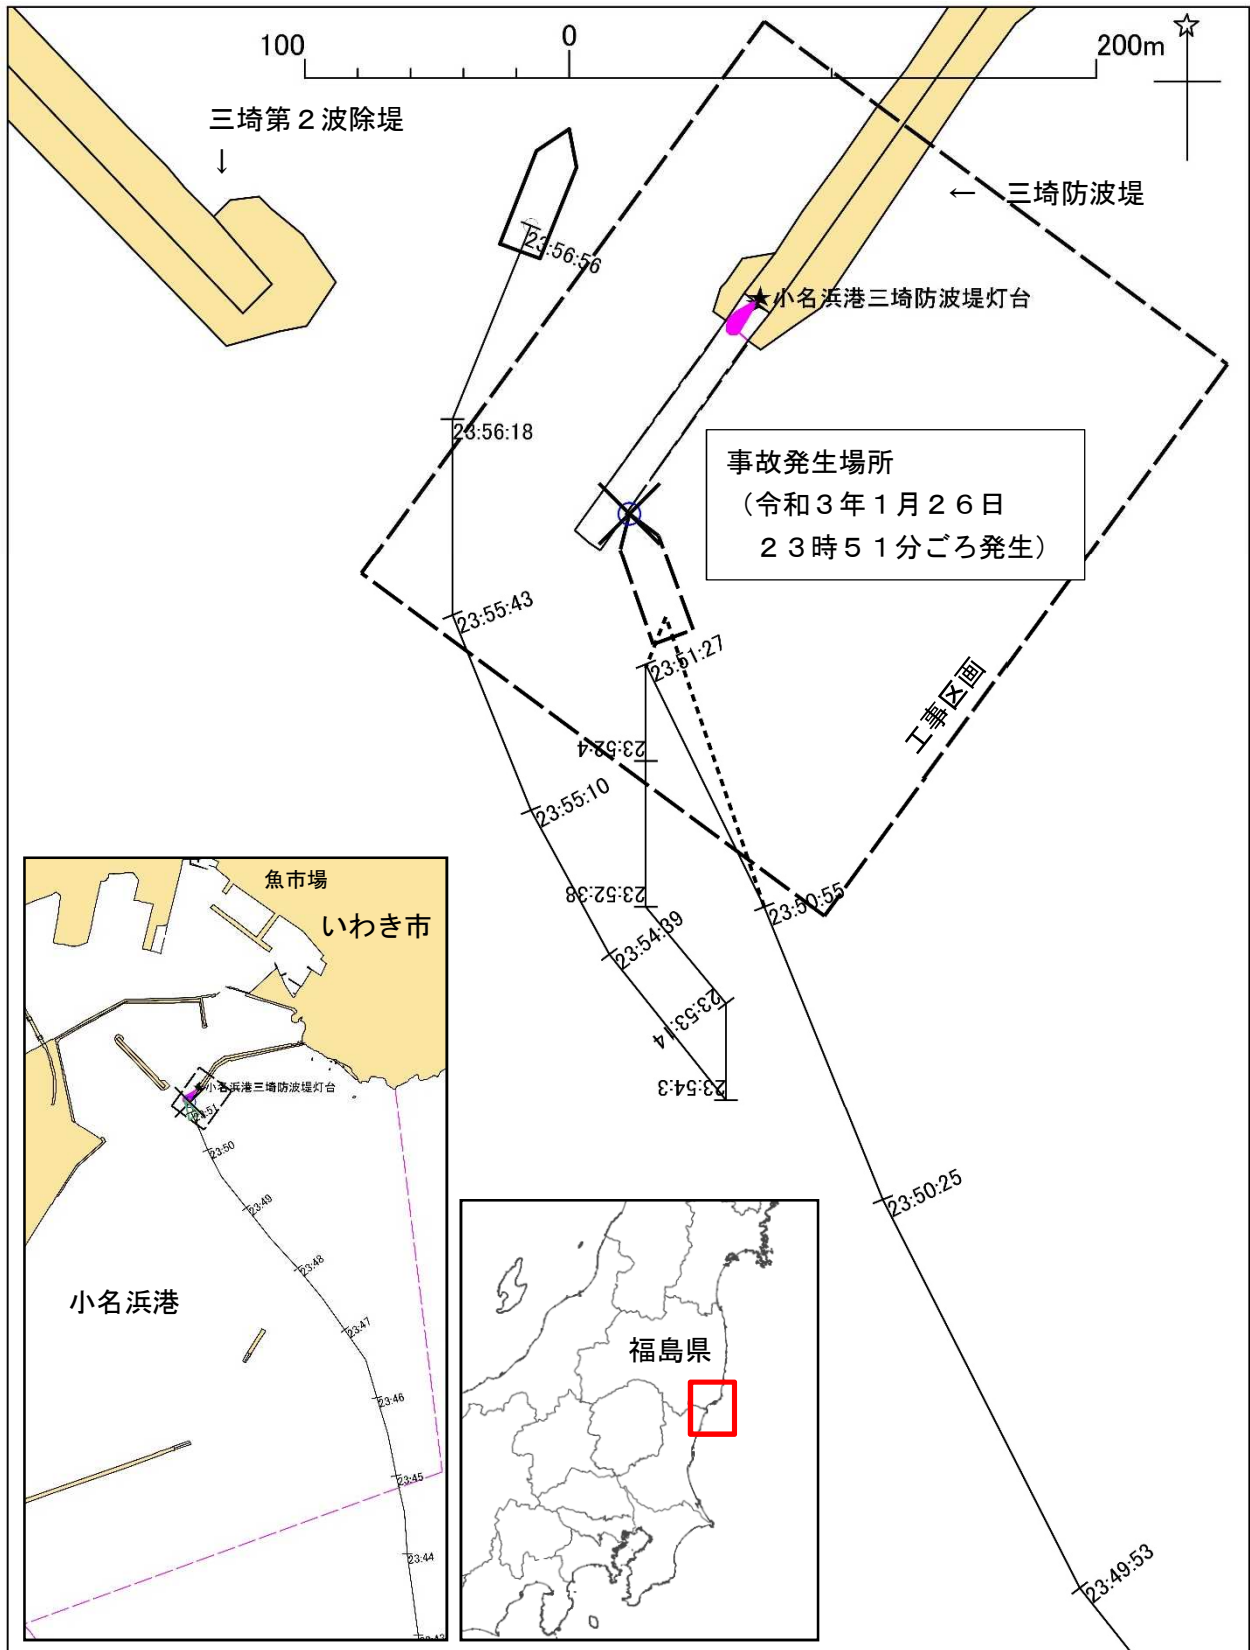
付図1 推定航行経路図

本船は、 338° の対地針路及び約7.8knの速力から、緩やかに右転して減速を続けながら、23時51分ごろ球状船首が三崎防波堤の新設部に衝突した。

本船は、小名浜港内を港奥に向けて航行中、船長が、延長工事が行われていることを知らず、三崎灯台を右舷側至近に見て航行すれば、三崎防波堤と三崎第2波除堤との間を無難に航行できると思い、三崎灯台に近づこうとして右転し、三崎灯台を注視しながら航行したことから、三崎防波堤の新設部に気付かずに衝突したものと考えられる。

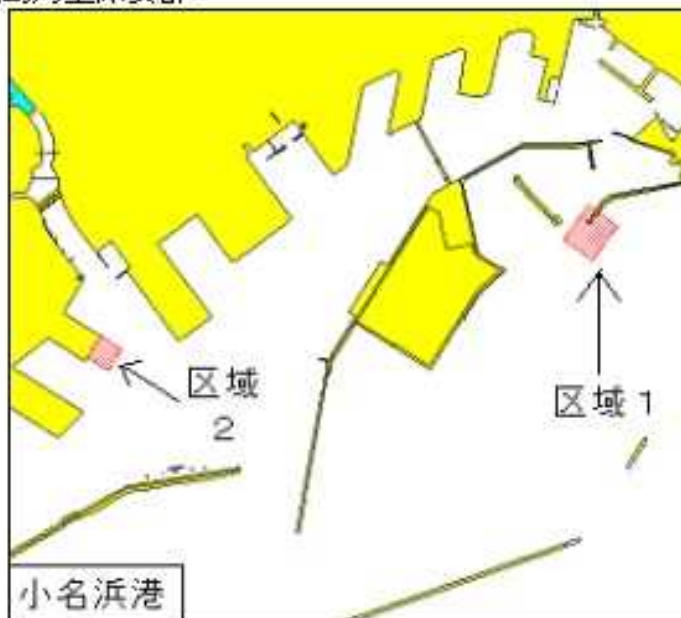
付録1 二管区水路通報（2019年370項）

2019年370項	本州東岸 - 小名浜港	防波堤延長工事
期 間	令和元年6月17日～令和3年3月31日、日出～日没（一部夜間作業あり）		
区 域1	下記4地点により囲まれる区域（防波堤延長工事）		
	(1)	36-56-06.7N	140-54-31.2E
	(2)	36-56-02.5N	140-54-38.3E
	(3)	36-55-55.7N	140-54-32.1E
	(4)	36-55-59.9N	140-54-25.0E
区 域2	下記4地点により囲まれる区域（ケーソン進水作業）		
	(5)	36-55-40.7N	140-52-30.5E
	(6)	36-55-38.1N	140-52-35.7E
	(7)	36-55-33.9N	140-52-32.4E
	(8)	36-55-36.5N	140-52-27.3E
備 考	起重機船を使用 潜水作業を伴う 警戒船を配備		
海 図	W63		
出 所	福島海上保安部

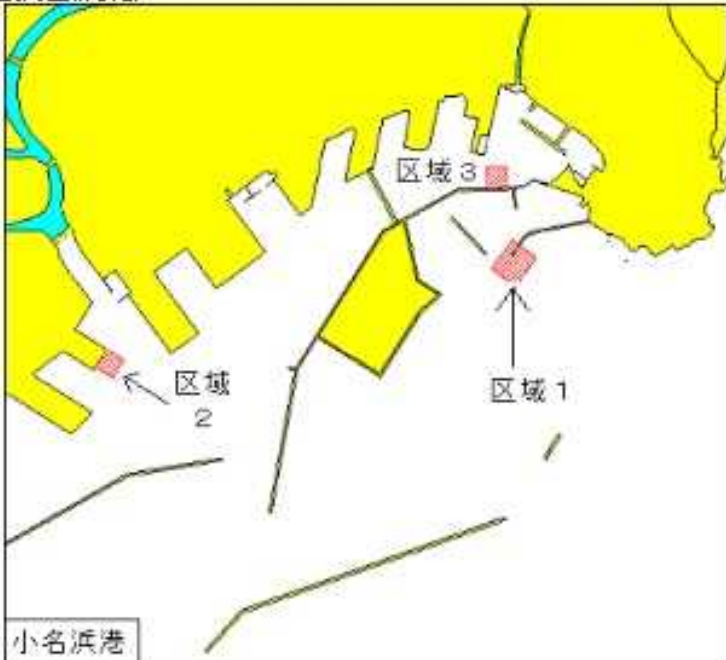
付録2 二管区水路通報（2019年663項）

2019年663項 本州東岸 - 小名浜港 防波堤延長工事	
二管区水路通報元年23号370項削除（同項の区域追加及び備考変更）	
期 間	令和3年3月31日まで、日出～日没（一部夜間作業あり）
区 域1	下記4地点により囲まれる区域（防波堤延長工事） (1) 36-56-06.7N 140-54-31.2E (2) 36-56-02.5N 140-54-38.3E (3) 36-55-55.7N 140-54-32.1E (4) 36-55-59.9N 140-54-25.0E
区 域2	下記4地点により囲まれる区域（ケーソン進水作業） (5) 36-55-40.7N 140-52-30.5E (6) 36-55-38.1N 140-52-35.7E (7) 36-55-33.9N 140-52-32.4E (8) 36-55-36.5N 140-52-27.3E
区 域3	下記4地点により囲まれる区域（ケーソン仮置き場造成工事及び仮置き（最大2函）） (9) 36-56-24.0N 140-54-29.5E (10) 36-56-23.9N 140-54-23.4E (11) 36-56-19.0N 140-54-23.6E (12) 36-56-19.2N 140-54-29.6E
備 考	起重機船を使用 潜水作業を伴う 警戒船を配備 区域1において、延伸した防波堤先端を明示する黄色灯（毎4秒に1閃光）を設置 区域2において、フローティングドックのアンカー位置を明示する黄色灯付浮標（毎4秒に1閃光）を2基設置 区域3において仮置きしたケーソンの航路側両端に黄色標識灯（毎4秒に1閃光）を設置
海 図	W53
出 所	福島海上保安部
