船舶事故調査報告書

事故種類	乗組員死亡
発生日時	不明（令和3年2月22日 05時05分ごろ～05時40分ごろの間）（死亡推定時刻：2月下旬ごろ）
発生場所	秋田県男鹿市樺漁港～男鹿半島西方沖 塩瀬埼灯台から真方位074° 1.2海里（M）～276° 4.2M付近 （概位 北緯39° 51.8′ 東経139° 46.9′ ～北緯39° 51.9′ 東経139° 39.9′）
事故の概要	漁船第二十一鶴丸は、航行中、甲板員1人が落水して死亡した。
事故調査の経過	令和3年3月11日、本事故の調査を担当する主管調査官（仙台事務所）ほか1人の地方事故調査官を指名した。 原因関係者からの意見聴取は、本人が本事故で死亡したため、行わなかった。
事実情報 船種船名、総トン数 船舶番号、船舶所有者等 L×B×D、船質 機関、出力、進水等	漁船 第二十一鶴丸、14トン AT2-1153（漁船登録番号）、株式会社大雄産業 16.00m（Lr）×4.32m×1.74m、FRP ディーゼル機関、443.90kW、平成6年7月5日 第210-39729号（船舶検査済票の番号） （写真1参照）

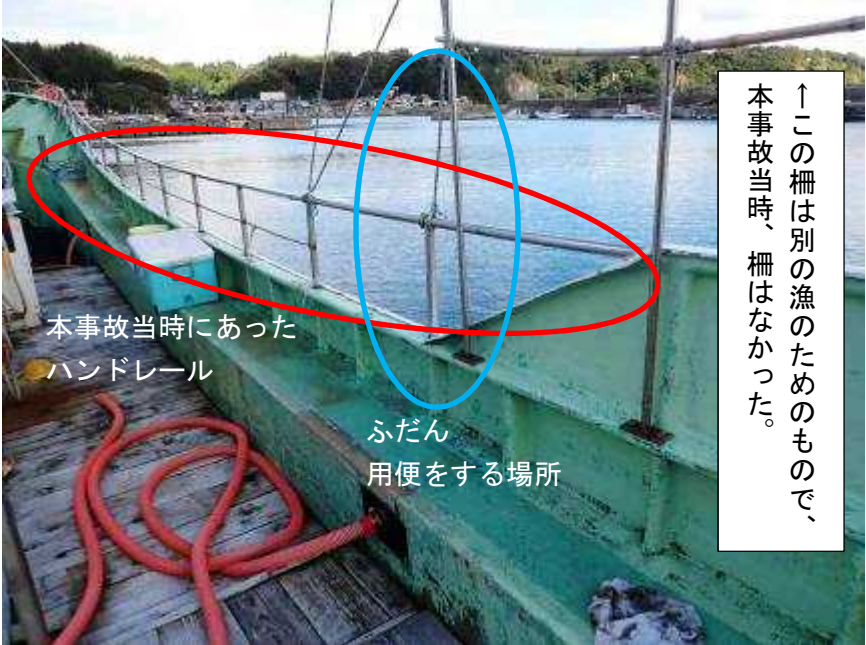
<p>は考えづらく、出港前、甲板員Aの体調等に異常は見受けられなかった。</p> <p>船長は、本船にはトイレの設備がなく、ふだん、乗組員が後部甲板で用便をしていたので、本事故当時、甲板員Aが後部甲板で用便をする際に落水したのではないかと思った。（写真2参照）</p>

<p style="text-align: center;">写真2 後部甲板の右舷側</p>
<p>分析</p> <p>乗組員等の関与 船体・機関等の関与 気象・海象等の関与 判明した事項の解析</p>	<p>不明 不明 不明</p> <p>甲板員Aの死因は、不詳であった。</p> <p>甲板員Aは、本船が樺漁港を出港して男鹿半島西方沖の漁場に向けて航行中、落水して死亡したものと考えられる。</p> <p>甲板員Aは、05時05分ごろ機関員が機関室に入るまで共に船員室にいたこと、及び05時40分ごろ船長が操業準備を指示するベルを鳴らし、このベルを聞いた他の甲板員が船員室で着替えを始めた際に甲板員Aの姿が見えないことに気付いたことから、この間において、甲板員Aが落水したものと考えられる。</p> <p>甲板員Aは、本船にトイレの設備がなく、ふだん、乗組員が後部甲板で用便をしていたことから、甲板員Aが用便をする際に落水した可能性があると考えられる。</p> <p>甲板員Aが、救命胴衣を着用せずに落水したことは、甲板員Aが行方不明となったことに関与した可能性があると考えられる。</p>
<p>原因</p>	<p>本事故は、本船が男鹿半島西方沖の漁場に向けて航行中、甲板員Aが落水したことにより発生したものと考えられる。</p>
<p>再発防止策</p>	<p>今後の同種事故等の再発防止及び被害の軽減に役立つ事項として、</p>

<p>次のことが考えられる。</p> <ul style="list-style-type: none">・ 小型船舶の乗組員は、暴露甲板上では、救命胴衣を適切に着用すること。・ 船舶所有者は、操舵室内等に簡易トイレを設置することが望ましい。
--	--
