船舶事故調査報告書

令和4年6月1日
 運輸安全委員会（海事専門部会）議決
 委員 佐藤 雄二（部会長）
 委員 田村 兼吉
 委員 岡本 満喜子

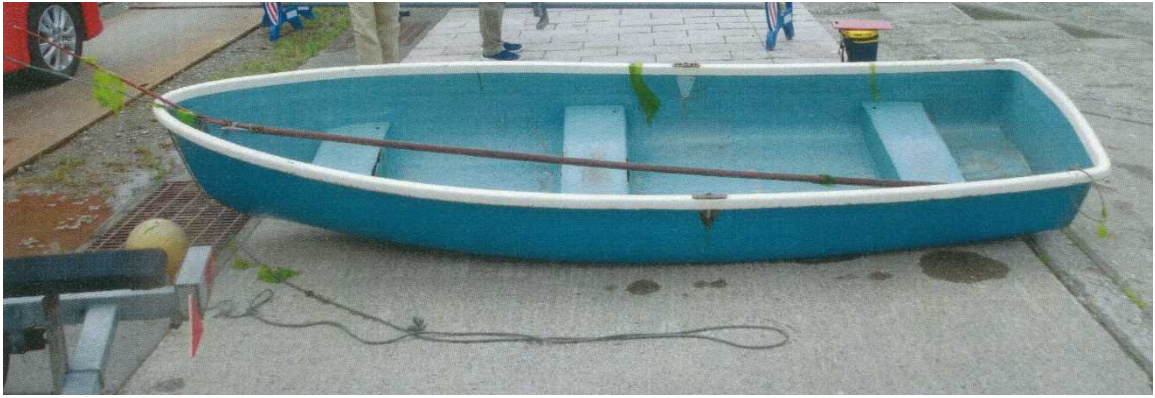
写真1 本船

<p>分析</p> <p>乗組員等の関与</p> <p>船体・機関等の関与</p> <p>気象・海象等の関与</p> <p>判明した事項の解析</p>	<p>あり</p> <p>なし</p> <p>あり</p> <p>本船は、弁天岩の西側海域において、沖合からの風浪やうねりと同岩からの返し波等が互いに干渉しあっている状況下、乗船者が天然わかめの採捕を行ったことから、発生した高い波浪を船体に受け、復原力を越える又は復原力が減少した状態となり転覆したものと考えられ</p>

<p>る。</p> <p>本船は、乗船者が09時26分ごろ天然わかめの採捕を行っているところを確認された後、09時47分ごろ乗船者が確認されなかったことから、この間において転覆したものと考えられる。</p> <p>乗船者の死因は、溺水吸引による窒息であった。</p> <p>乗船者は、本事故当時、救命胴衣を着用していなかったことから、落水した後、海面に浮上することができず、溺死した可能性があると考えられる。</p>
原因	<p>本事故は、本船が、弁天岩の西側海域において、沖合からの風浪やうねりと同岩からの返し波等が互いに干渉しあっている状況下、乗船者が天然わかめの採捕を行ったため、発生した高い波浪を船体に受け、復原力を越える又は復原力が減少した状態となり転覆したものと考えられる。</p>
再発防止策	<p>今後の同種事故等の再発防止及び被害の軽減に役立つ事項として、次のことが考えられる。</p> <ul style="list-style-type: none"> ・ 小型の船舶は、乾舷が低く、風波等の影響を受けやすいので、高い波浪が発生している海域には出航しないこと。 ・ 小型の船舶の乗船者は、防水型又は防水パックに入れた携帯電話を常に携行し、緊急時の連絡手段を確保すること。 ・ 乾舷が低く、風波等の影響を受けやすい小型の船舶の乗船者は、救命胴衣を着用すること。
