## 船舶事故調査報告書

令和4年6月22日  
 運輸安全委員会（海事専門部会）議決  
 委員 佐藤 雄二（部会長）  
 委員 田村 兼吉  
 委員 岡本 満喜子

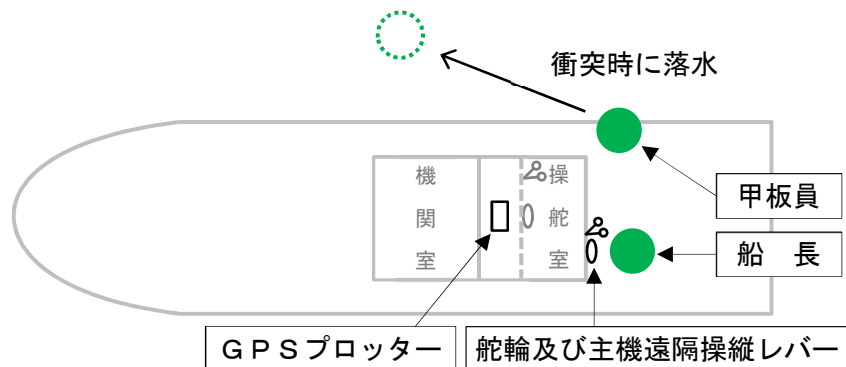
図1 船長及び甲板員の乗船位置等

船長は、操舵室内に備えられたGPSプロッターを作動させ、後部甲板の左舷寄りの位置に立ち、操舵室後方左舷側に設けられた舵輪及び主機遠隔操縦レバーを使用して操船に当たり、約10ノットの対地速力で南西進中、船首方に作業灯を点灯して刺網漁の操業を行う漁船を認め、左転して同漁船を避けることとした。

甲板員は、後部甲板右舷側ブルワーク（船縁）の上に腰を掛けていたところ、衝突時、右舷船首方に投げ出されて落水した。

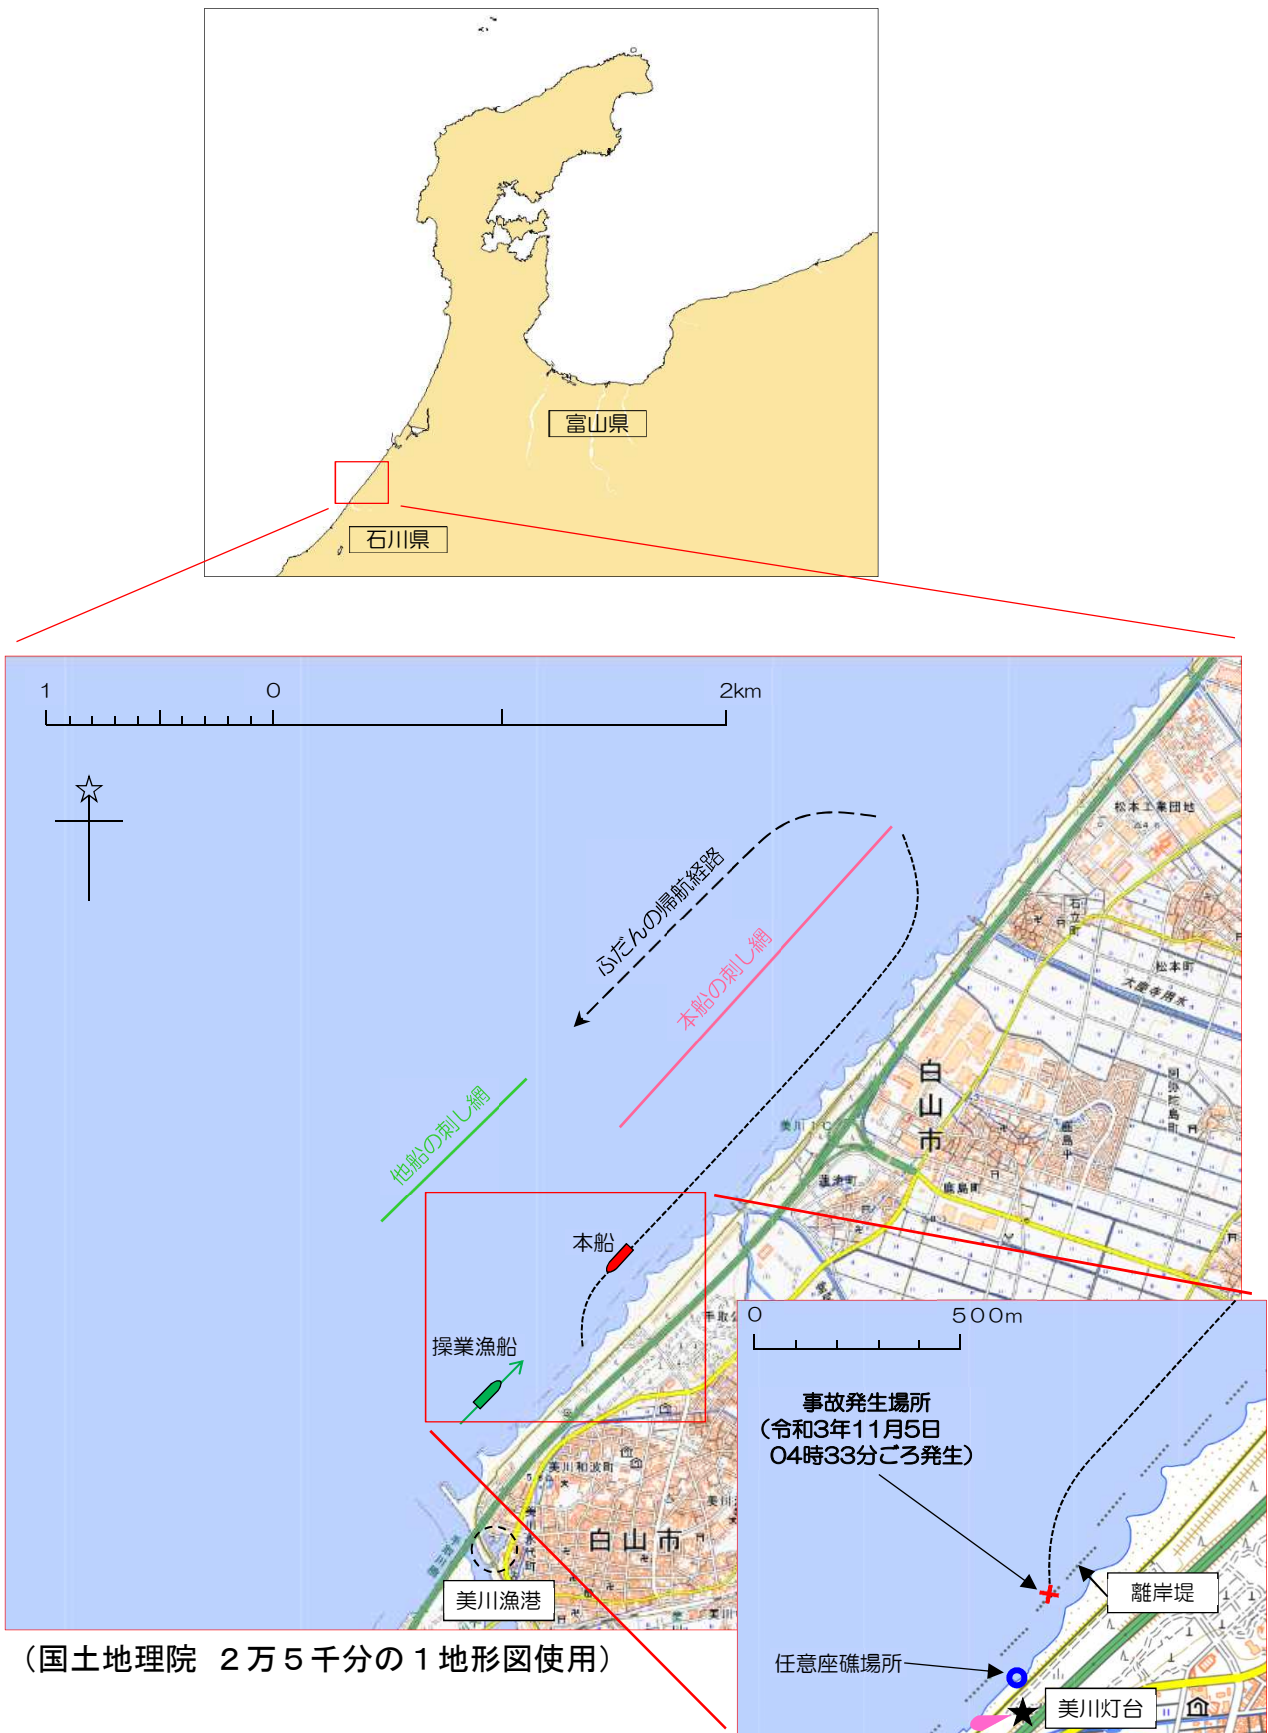
付図1 事故発生経過概略図

船長は、美川漁港に向かう帰航経路周辺の海域（以下「本件海域」という。）には、陸岸沿いに離岸堤が複数設置されていることを知っており、月明かりがなく、それらの離岸堤を視認できなかったが、本件海域の夜間航行に慣れていたので、離岸堤までの距離を感覚で判断して左転を開始した。

船長は、左転中、そろそろ右転しようと思っていたところ、04時33分ごろ、船体への衝撃を感じた直後、顔面が舵輪に強く当たって負傷した。

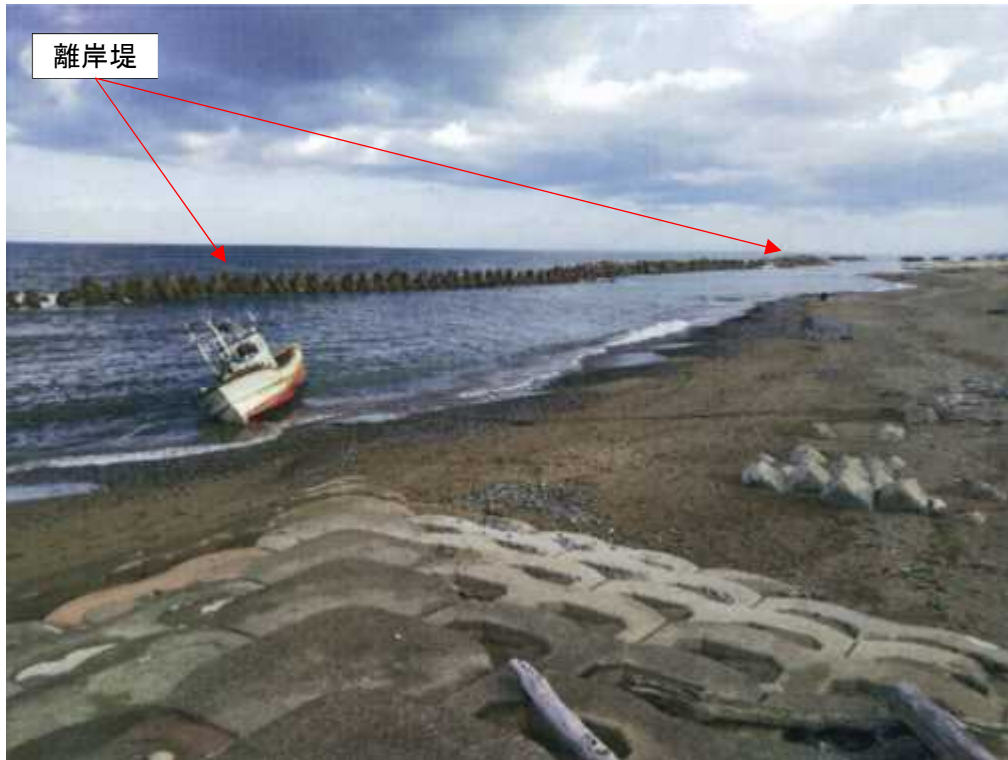
写真1 任意座礁後の本船

船長は、離岸堤の消波ブロックに衝突したことに気付き、落水した甲板員を船上に引き上げ、甲板員に怪我がないことを確認した後、後進して同消波ブロックから離れて帰航を再開したが、甲板員から前部甲板上に海水が流入していることを知らされ、衝突時に生じた船首部外板の破口から海水が流入していることが分かったので、本船の沈没を回避しようと付近の砂浜に本船をあえて座礁させた。

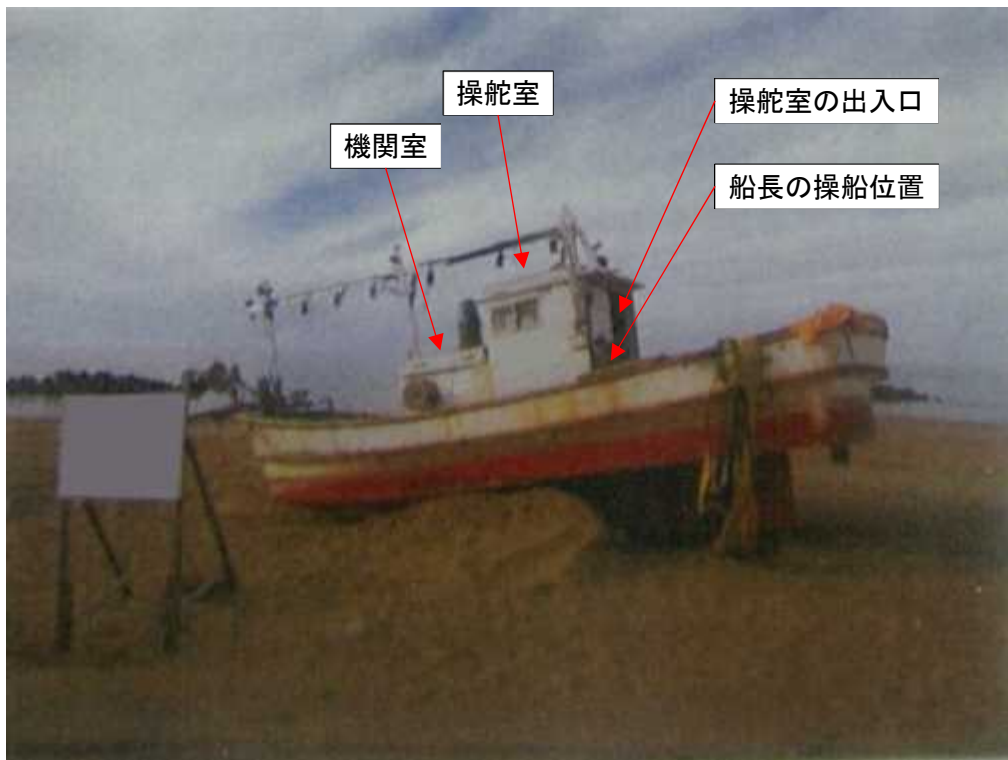
写真2 砂浜に引き上げられた本船

漁業協同組合の担当者は、本事故の発生を海上保安部に通報した。本船は、重機で引き上げられたのち解撤された。
