船舶事故調査報告書

令和4年6月15日
 運輸安全委員会（海事専門部会）議決
 委員 佐藤 雄二（部会長）
 委員 田村 兼吉
 委員 岡本 満喜子

事故種類	衝突
発生日時	令和3年9月12日 12時30分ごろ
発生場所	福岡県新宮町相島南方沖 筑前相島港南防波堤灯台から真方位106°750m付近 （概位 北緯33°45.3′ 東経130°22.4′）
事故の概要	漁船大光丸は、東南東進中、また、プレジャーボートじゅん・さばは、船首を西北西方に向けて漂泊中、両船が衝突した。 じゅん・さばは、船長及び同乗者2人が負傷し、操舵区画の破損等を生じ、また、大光丸は、左舷船首部外板に亀裂を生じた。
事故調査の経過	令和3年9月30日、本事故の調査を担当する主管調査官（門司事務所）ほか1人の地方事故調査官を指名した。 原因関係者から意見聴取を行った。
事実情報 船種船名、総トン数 船舶番号、船舶所有者等 L×B×D、船質 機関、出力、進水等	A 漁船 大光丸、4.7トン F03-31690（漁船登録番号）、個人所有 11.30m(Lr)×2.90m×0.88m、FRP ディーゼル機関、180kW、平成元年3月29日 第290-62342号（船舶検査済票の番号） B プレジャーボート じゅん・さば、5トン未満（長さ5.76m） 290-54148福岡、個人所有 5.76m(Lr)×2.13m×1.02m、FRP ガソリン機関（船外機）、44.1kW、平成12年7月
乗組員等に関する情報	A 船長A 68歳 一級小型船舶操縦士・特殊小型船舶操縦士・特定 免許登録日 昭和51年4月23日 免許証交付日 平成29年4月7日 （令和4年7月30日まで有効） B 船長B 52歳 二級小型船舶操縦士 免許登録日 平成28年2月22日 免許証交付日 令和3年1月25日 （令和8年2月21日まで有効）

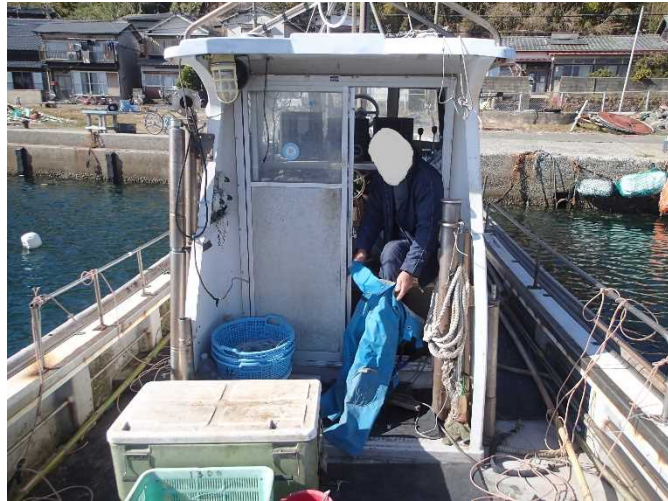
写真2 船長Aの雨カッパのズボンを履く状況（再現）

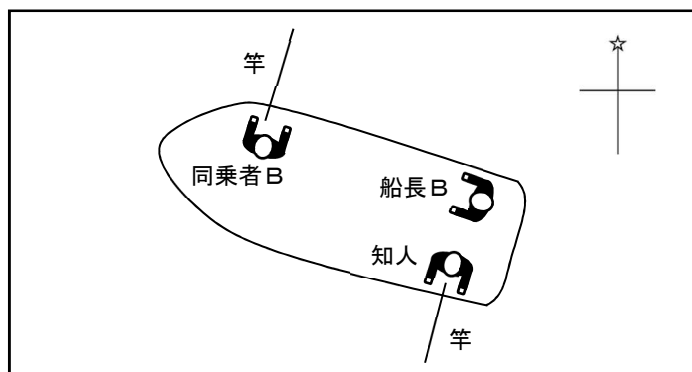
船長Bは、同乗者Bが船首部で右舷方を、知人が左舷船尾部で左舷方をそれぞれ向いて釣りを始める中、右舷船尾部に立って船首方を向いていたところ、相島漁港の防波堤間から出航して来たA船を船首方に認めた。(図1参照)

図1 船長B、同乗者B及び知人の位置
