船舶事故調査報告書

令和4年6月15日

運輸安全委員会（海事専門部会）議決

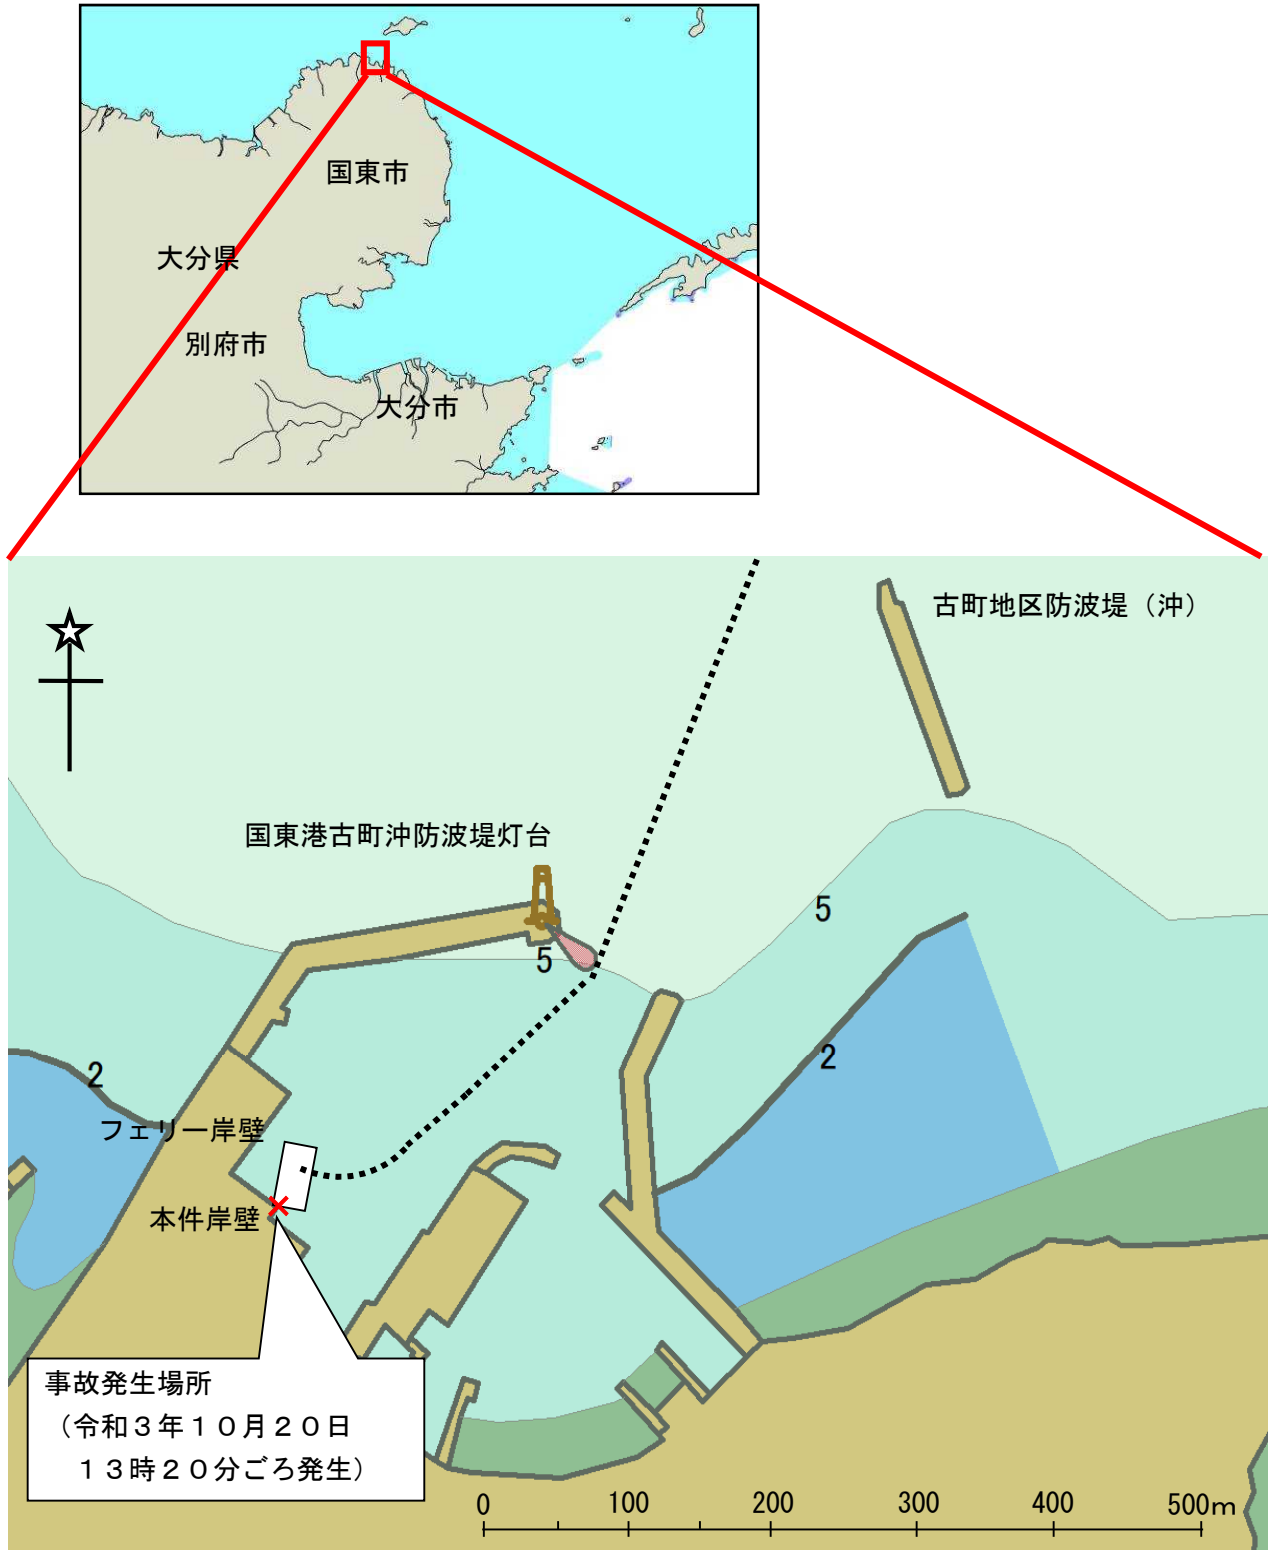
付図1 事故発生経過概略図

<p>船長は、午前中、A村所有の旅客船兼自動車渡船第二姫島丸を操船しており、本船に乗り換えた直後であった。</p> <p>本船は、本件港入港に備えて、船長が操舵室左舷側の操縦装置で操船を行い、甲板員を見張りに当たらせ、船首部、船尾部及び機関室にそれぞれ乗組員1人を配置した。</p> <p>本船は、古町地区防波堤（沖）の西方を航行して本件港に接近し、13時18分ごろ、本件港港口のほぼ中央を約7knで通過した。</p> <p>船長は、本船の船首がフェリー岸壁の北端を正横に見る位置に達したところで、フェリー岸壁に本船の船首を北方に向けて出船左舷着けで着岸する目的で、13時19分ごろ、左舷主機を前進に、右舷主機を後進に、舵を右一杯として、本船は、約6knの速力で右旋回を開始した。</p> <p>本船は、本件港港奥の可動橋が設置された岸壁（以下「本件岸壁」という。）の前面海域を右旋回しながら、本件岸壁に接近していたが、船長が、ふだんより本船が本件岸壁に接近し過ぎていることに気付き、本船の船尾が本件岸壁に衝突することは避けられないと思い、衝突の衝撃を少なくしようと左舷主機を後進に、右舷主機を前進にして、船首がフェリー岸壁に近づかないようにスラストで船首を右舷方に押していたところ、13時20分ごろ、本船の船首が北方を向いた状態で左舷船尾部が本件岸壁の南東端に衝突した。</p> <p>本船は、フェリー岸壁に移動し、出船左舷着けで着岸した。</p> <p>船長及び乗組員は、着岸後、旅客の負傷、車両、船体等の損傷を調査し、負傷者、車両の損傷はなく、左舷船尾部外板に凹損が、また、本件岸壁南東端にコンクリートの欠損が確認された。</p> <p>船長は、本事故後、安全統括管理者に本事故の発生と損傷状況を報告し、安全統括管理者は、運輸局及び海上保安庁に本事故の発生を通報した。</p> <p>船長は、負傷者、車両の損傷がなく、船体の損傷が運航に影響しないと判断して、13時35分ごろ、姫島港へ向けて本件港を出港した。</p> <p>（付図1 事故発生経過概略図、写真1 本船、写真2 左舷操縦装置、写真3 操縦装置、写真4 本船の損傷状況、写真5 フェリー岸壁及び本件岸壁、写真6 本件岸壁の損傷状況 参照）</p>

兼船長に事故の発生を知らせ、風や潮の影響があるときはフェリー岸壁に近づかずに旋回するよう口頭で指導した。
分析 乗組員等の関与 船体・機関等の関与 気象・海象等の関与 判明した事項の解析	あり なし なし 本船は、本件港で着岸操船中、船長が、本船より旋回性能が良い第二姫島丸と同様の操船で本件岸壁に接近して旋回操船を行ったことから、本件岸壁との間に余裕のある距離を確保することができず、旋回した左舷船尾部が本件岸壁に衝突したものと推定される。 船長は、旋回性能が良い第二姫島丸から本船に乗り換えた直後であったことから、第二姫島丸の旋回開始位置より本件港港口寄りで本船の旋回操船を行うことを失念し、第二姫島丸の旋回開始位置で旋回操船を行ったものと考えられる。 本事故及び令和2年11月3日の第二姫島丸の事故では、伊美港操船マニュアルに定められた岸壁との距離の確保、確認といった基本的な事項が遵守されていなかったものと考えられる。
原因	本事故は、本船が、本件港で着岸操船中、船長が、本船より旋回性能が良い第二姫島丸と同様の操船で本件岸壁に接近して旋回操船を行ったため、本件岸壁との間に余裕のある距離を確保することができず、旋回した左舷船尾部が本件岸壁に衝突したものと推定される。
再発防止策	今後の同種事故等の再発防止に役立つ事項として、次のことが考えられる。 <ul style="list-style-type: none"> ・ 船長は、操縦性能が異なる船舶に乗り換えて操船する場合は、乗り換えた後の船舶の操縦性能を十分認識して操船すること。 ・ 船長は、港内で旋回する場合、岸壁等との衝突防止のため、岸壁等との距離を十分確保して操船すること。 ・ 旅客航路事業者は、上記2つの再発防止策を、乗組員に周知、徹底させること。 ・ A村は、連続して本件港で同種事故が発生していることから、伊美港操船マニュアルに定められた岸壁からの距離の確保等が遵守されなかったことを含めて、本件港での着岸操船中のリスク（人的要因を含む）を再度検証して、再発防止策を検討し、乗組員に周知、徹底させること。

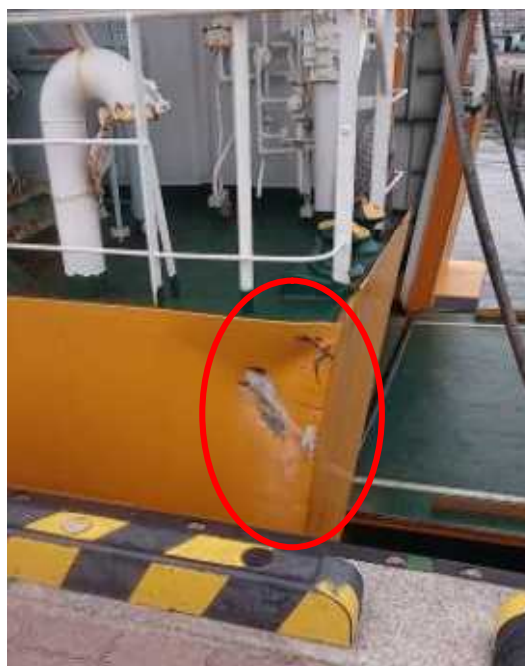
事故種類	衝突（岸壁）
発生日時	令和3年10月20日 13時20分ごろ
発生場所	大分県国東市国東港伊美地区岸壁 国東港古町沖防波堤灯台から真方位223°240m付近 （概位 北緯33°41.2′ 東経131°36.0′）
事故の概要	旅客船兼自動車渡船第一姫島丸 ^{ひめしま} は、着岸操船中、岸壁に衝突した。 第一姫島丸は、左舷船尾部外板に凹損を、また、岸壁は、コンクリートに欠損を生じた。
事故調査の経過	令和3年11月16日、本事故の調査を担当する主管調査官（門司事務所）を指名した。 なお、後日、1人の地方事故調査官を新たに指名した。 原因関係者から意見聴取を行った。
事実情報 船種船名、総トン数 船舶番号、船舶所有者等 L×B×D、船質 機関、出力、進水等	旅客船兼自動車渡船 第一姫島丸、199トン 136368、大分県姫島村（A村） 46.50m×9.40m×5.70m、鋼 ディーゼル機関2基、736kW（合計）、平成11年12月14日
乗組員等に関する情報	船長 37歳 三級海技士（航海） 免許年月日 平成16年9月8日 免状交付年月日 令和元年7月30日 免状有効期間満了日 令和6年9月7日
死傷者等	なし
損傷	本船 左舷船尾部外板に凹損 岸壁 コンクリートに欠損
気象・海象	気象：天気 曇り、風向 北北西、風速 約5m/s、視界 良好 海象：海上 平穏、潮汐 下げ潮の末期
事故の経過	本船は、船長ほか4人が乗り組み、旅客18人を乗せ、車両7台を積載し、国東港伊美地区（以下「本件港」という。）の南北方向に延びる旅客船兼自動車渡船用の岸壁（以下「フェリー岸壁」という。）に向けて令和3年10月20日13時00分ごろ、大分県姫島村姫島港を出港し、約12ノット（kn）の速力（対地速力、以下同じ。）で南西進した。

写真4 本船の損傷状況

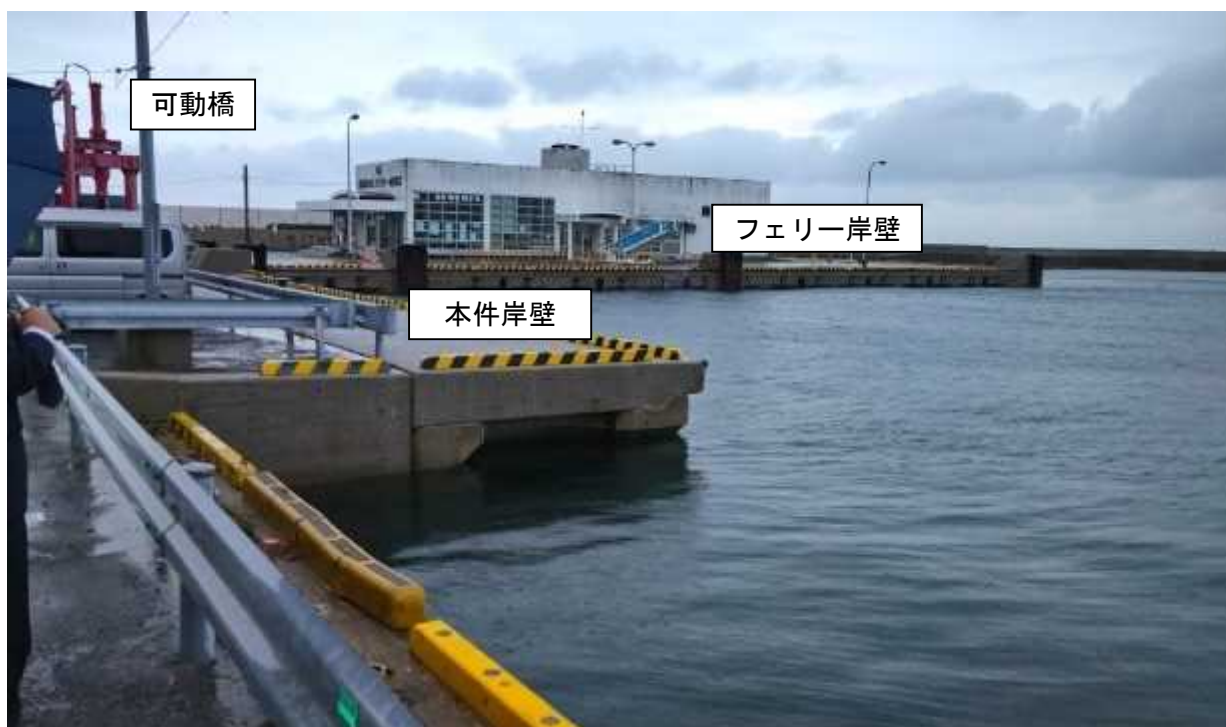
伊美港操船マニュアルには、本件岸壁から十分距離をとって旋回し、旋回した船尾と本件岸壁との間に余裕のある距離を確保すること、フェリー岸壁に着岸するため後進する際は後方の防舷台に接触しないよう注意すること等が定められていた。

写真5 フェリー岸壁及び本件岸壁

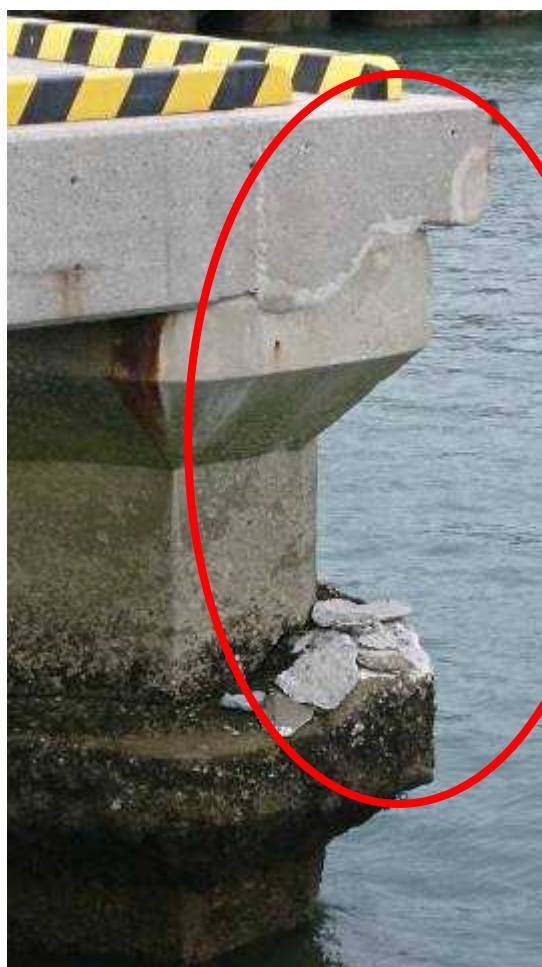
写真6 本件岸壁の損傷状況
