船舶事故調査報告書

令和4年6月22日
 運輸安全委員会（海事専門部会）議決
 委員 佐藤 雄二（部会長）
 委員 田村 兼吉
 委員 岡本 満喜子

事故種類	衝突
発生日時	令和3年10月3日 11時50分ごろ
発生場所	佐賀県唐津市高串漁港南方沖 高串港沖防波堤北灯台から真方位181° 1,000m付近 （概位 北緯33° 24.7′ 東経129° 49.3′）
事故の概要	プレジャーボート第二群青は、南南東進中、また、プレジャーボート豊栄丸は、船首を南東方に向けて漂泊中、両船が衝突した。 豊栄丸は、船長が負傷し、船尾部の亀裂等を生じ、また、第二群青は、左舷船首部外板等に擦過傷を生じた。
事故調査の経過	令和3年10月4日、本事故の調査を担当する主管調査官（長崎事務所）ほか1人の地方事故調査官を指名した。 原因関係者から意見聴取を行った。
事実情報 船種船名、総トン数 船舶番号、船舶所有者等 L×B×D、船質 機関、出力、進水等	A プレジャーボート 第二群青、5トン未満（長さ11.00m） 290-49544佐賀、個人所有 11.00m (Lr) × 2.78m × 0.85m、FRP ディーゼル機関、235.36kW、平成9年5月 B プレジャーボート 豊栄丸、5トン未満（長さ4.05m） 292-22234長崎、個人所有 4.05m (Lr) × 1.32m × 0.61m、FRP ガソリン機関（船外機）、11kW、昭和55年4月
乗組員等に関する情報	A 船長A 65歳 一級小型船舶操縦士・特殊小型船舶操縦士・特定 免許登録日 平成19年8月3日 免許証交付日 平成29年8月1日 （令和4年8月5日まで有効） B 船長B 57歳 二級小型船舶操縦士・特殊小型船舶操縦士・特定 免許登録日 昭和59年4月5日 免許証交付日 令和3年5月15日 （令和8年5月15日まで有効）
死傷者等	A なし B 軽傷 1人（船長B）

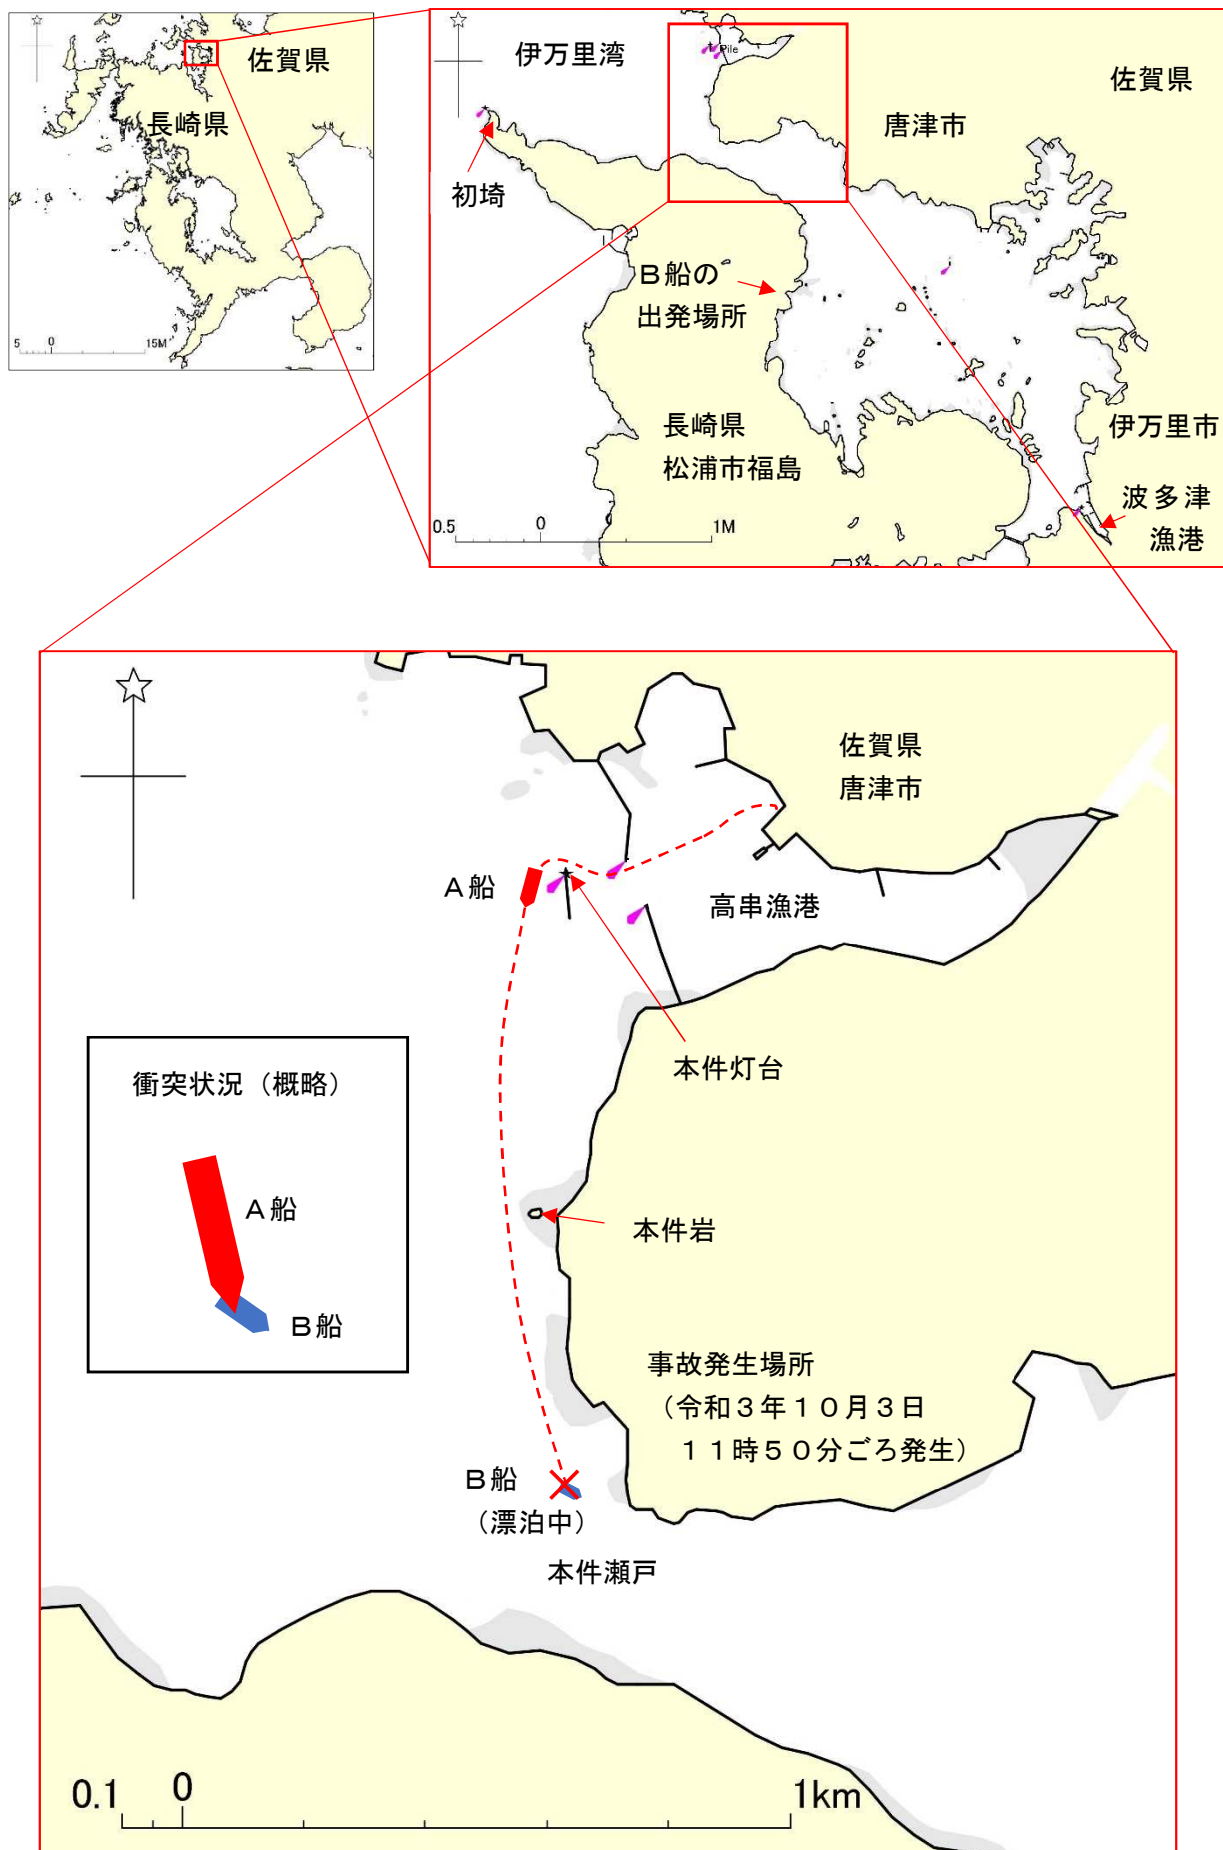
付図1 事故発生経過概略図

<p>損傷</p>	<p>A 左舷船首部外板及び舵板に擦過傷 B 船尾部に亀裂、船尾部たつの脱落等（全損）</p>
<p>気象・海象</p>	<p>気象：天気 晴れ、風向 北、風力 2、視界 良好 海象：海上 平穏、潮汐 下げ潮の末期</p>
<p>事故の経過</p>	<p>A 船は、船長Aが1人で乗り組み、親族（以下「同乗者A」という。）ほか知人4人を乗せ、令和3年10月3日06時00分ごろ佐賀県伊万里市波多津漁港を出港し、伊万里湾で釣りを行ったあと、高串漁港に寄港し、11時45分ごろ波多津漁港に向けて帰途についた。</p> <p>船長Aは、操舵室右舷側の操縦場所に立ち、GPSプロッター及びヘッドアップ表示で0.5海里（M）レンジとしたレーダーを作動させ、高串港沖防波堤北灯台（以下「本件灯台」という。）の北方で左転しつつ増速しながら、進行方向の左舷方にある注意を要する岩（以下「本件岩」という。）の場所を確認した際に、本件岩付近及びその先のコージボ瀬戸の西口付近（以下「本件瀬戸」という。）に他船は見当たらず、更に増速して約19ノット（kn）の速力（対地速力、以下同じ。）で、船首浮上による死角が生じた状態で本件瀬戸に向けて航行し、A船が本件岩を通過して南南東進中、11時50分ごろ船体に衝撃を感じたので、主機を停止して、B船と衝突したことを認めた。</p> <p>船長Aは、B船上にいた船長BをA船に移乗させて、海上保安庁に本事故の発生を通報した。</p> <p>A船は、B船に積んでいた錨及び錨索がプロペラに巻き付いていたが、同乗者Aが海に入り錨索を切断して、自力航行が可能となった。</p> <p>B船は、船長Bが1人で乗り組み、釣りの目的で、07時30分ごろ長崎県松浦市福島北東岸付近の棧橋を出発し、同市初埼北西方沖で釣りを行ったあと、10時40分ごろ、本件瀬戸の釣り場に移動し、船首を南東方に向けて、船外機を停止して漂泊した。</p> <p>船長Bは、周囲を見ながら釣りをしていたところ、高串漁港の防波堤付近から本件瀬戸に向かって航行して来るA船を認めたが、ふだん、航行中の船舶が釣りをして漂泊中のB船を避けていたので、A船がB船の船尾方を航行して行くだらうと思い、釣りを続けた。</p> <p>船長Bは、右舷側に竿を出して、立って釣りをしていたところ、背後から大きなエンジン音が聞こえ、振り向くと、A船がB船に接近しており、危険を感じて右舷側船首方へ移動した直後にA船の船首部とB船の左舷船尾部とが衝突した。</p> <p>船長Bは、衝突の衝撃で跳ね飛ばされて落水したが、B船まで泳いで這い上がったあと、船長Aに促されてA船に移乗した。</p> <p>B船は、船尾部に生じた亀裂から浸水しており、A船にえい航されて高串漁港へ行き、海上保安庁の調査の後、波多津漁港までえい航さ</p>

<p>れたが、廃船となった。</p> <p>船長Bは、本事故の翌日、病院を受診して、頸椎捻挫、腰椎捻挫等と診断された。</p> <p>(付図1 事故発生経過概略図、写真1 A船、写真2 B船 参照)</p>
<p>その他の事項</p>	<p>A船は、速力約13knで船首が浮上し始め、約16knで船首浮上が最大となり、さらに増速すると下がり始めて約18knで安定する。</p> <p>A船は、本事故時、約19knの速力であり、船長Aが操縦場所に立った状態で、正船首左舷約11°から右舷約5°までの範囲に船首浮上による死角が生じていた。</p> <p>船長Aは、船首浮上により死角が生じた状態で航行しているときは、船首を左右に振ったり、操舵室の天窓から顔を出したり、レーダーを見るなど死角を補う見張りを行っていたが、本事故時、前路に航行の支障となる他船はいないと思い、船首方の死角を補う見張りを行っていなかった。</p> <p>船長Aは、本事故当日、視界良好であったので、目視のみの見張りを行っており、本件灯台北方で、本件岩及び本件瀬戸を確認した際に、A船の船首左舷側に設置している錨台及び錨に隠れて、B船を確認できなかったのではないかと本事故後に思った。</p> <p>船長Bは、手動膨脹式救命胴衣を着用していたが、作動させていなかった。</p> <p>船長Bは、本件瀬戸で釣りをしていた際にA船の動きを注意して見ておけば良かったと本事故後に思った。</p>
<p>分析</p> <p>乗組員等の関与</p> <p>船体・機関等の関与</p> <p>気象・海象等の関与</p> <p>判明した事項の解析</p>	<p>A あり、B あり</p> <p>A あり、B なし</p> <p>A なし、B なし</p> <p>A船は、本件瀬戸に向けて南南東進中、船長Aが、前路に航行の支障となる他船はいないと思い、船首浮上により船首方に死角が生じた状態で航行を続けたことから、前路で漂泊中のB船に気付かず、B船と衝突したものと考えられる。</p> <p>船長Aは、本件灯台北方で、本件岩及び本件瀬戸を確認した際、付近に他船を見掛けなかったことから、前路に航行の支障となる他船はいないと思っていたものと考えられる。</p> <p>B船は、本件瀬戸において船首を南東方に向け、釣りをしながら漂泊中、船長Bが、本件瀬戸に向かって航行して来るA船が漂泊中のB船を避けてくれると思い、釣りをしながら漂泊を続けたことから、A船がB船の左舷船尾部に接近していることを認めたものの、A船と衝突したものと考えられる。</p> <p>船長Bは、ふだん本件瀬戸では航行中の船舶が漂泊中のB船を避け</p>
