船舶事故調査報告書

令和4年7月6日

運輸安全委員会（海事専門部会）議決

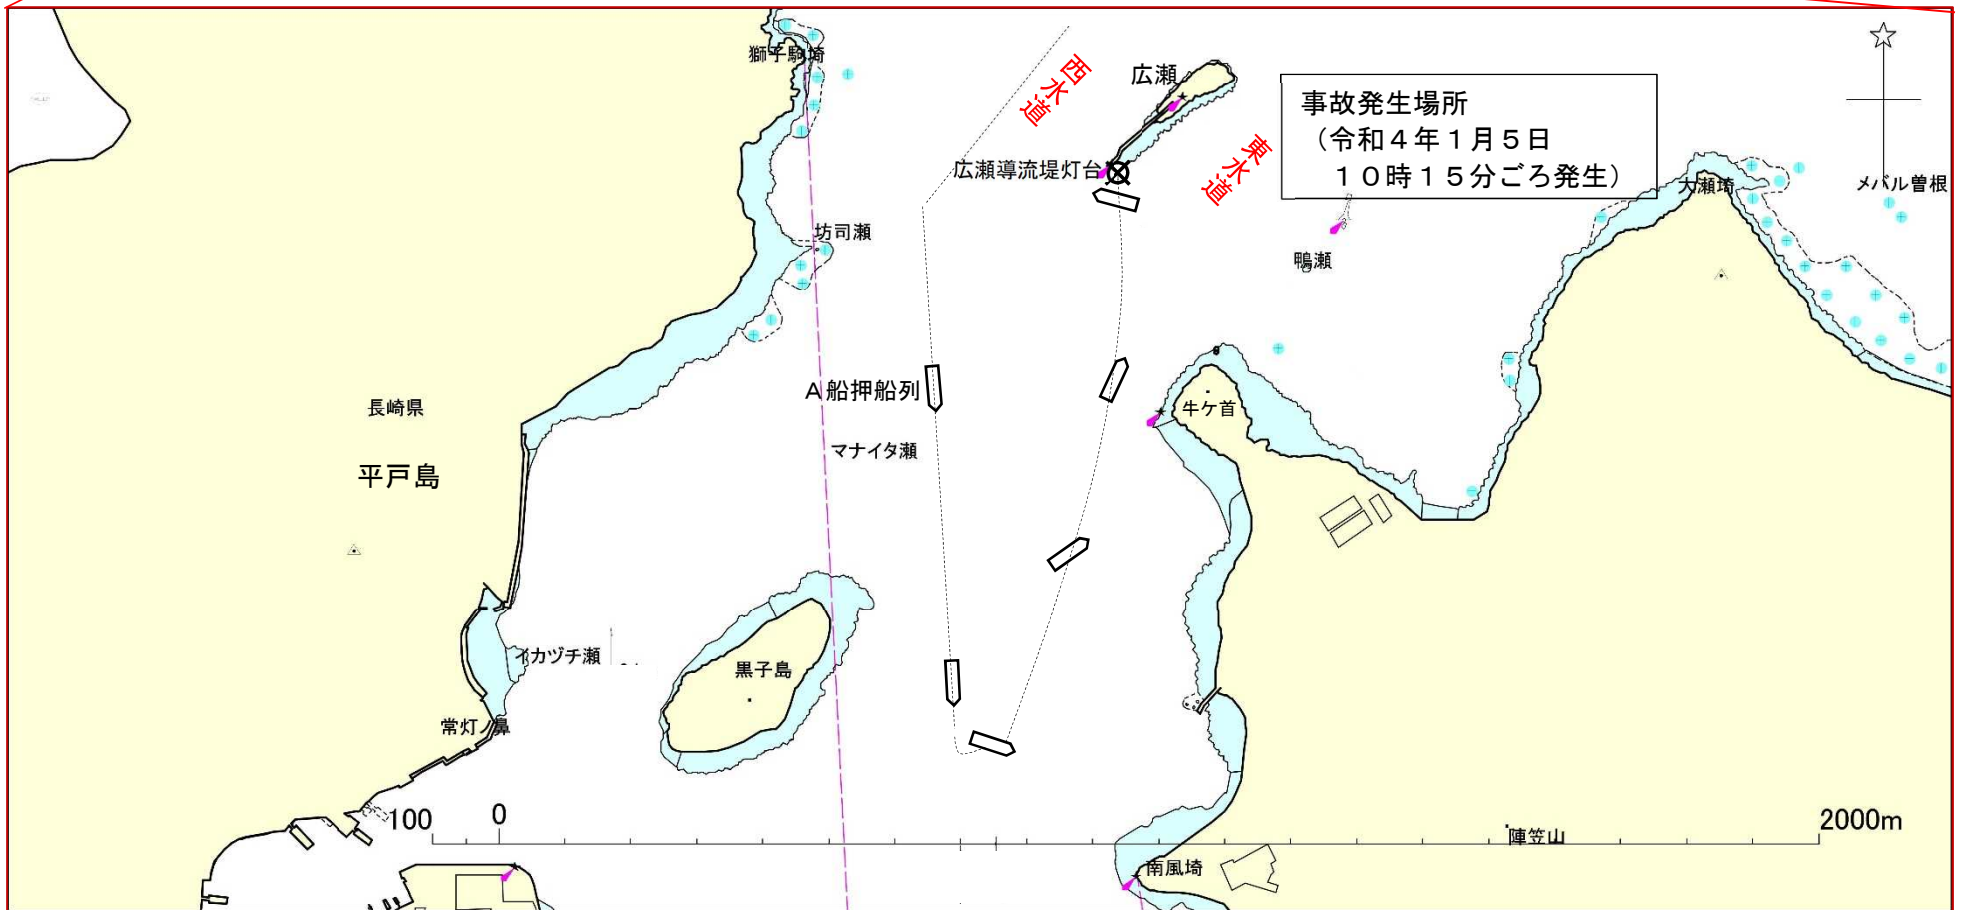
付図1 事故発生経過概略図

<p>したB船の船尾部に船首部を嵌合して押船列（以下「A船押船列」という。）を構成し、右舷主機が故障して使用できない状態で、令和4年1月4日15時05分ごろ長崎県佐世保市相浦港に向け、大分県津久見市津久見港を出港した。</p> <p>A船は、GPSプロッター及びレーダー1台を作動し、船長Aが、5日09時40分ごろ長崎県松浦市青島北西方沖で昇橋し、前直の航海士から操船を引き継ぎ、約8knの速力（対地速力、以下同じ。）で、手動操舵により航行していた。</p> <p>船長Aは、A船押船列の前方に約9knの速力で先航する漁船（以下「C船」という。）がいたことと、平戸瀬戸の北東流最強時から約1時間30分を経過していたことで、多少の潮流の影響があっても平戸瀬戸を通航できると判断し、平戸瀬戸に入航した。</p> <p>船長Aは、広瀬の西側の水道（以下「西水道」という。）を通過して南南東進中、徐々に逆潮の影響を受け始めた頃、平戸市黒子島東方沖に達していたC船が折からの逆潮の影響を受けて速力が低下したものの、同沖を通航できたので、A船押船列も何とか通航できると思った。</p> <p>船長Aは、速力が低下しながら黒子島東方沖に至った頃、北東流に圧流されて押し戻される感覚があったので、平戸瀬戸の通航を断念し、A船押船列を反転させようとして左舵一杯を取るとともにスラストの水流を右舷側に全開とした。</p> <p>船長Aは、西水道に向けて左回頭を続け、長崎県田平町牛ヶ首北西方沖に達した頃、西水道を南西進してくる小型の漁業取締船（以下「D船」という。）を認めたので、D船の進路を妨げてはならないと思って舵を中央に戻した。</p> <p>船長Aは、D船が北西方を向首していたA船押船列の船首方を通過したので、再び左舵一杯を取ったものの、A船押船列が北東流の影響で広瀬導流堤に向けて圧流され、10時15分ごろ広瀬導流堤南端付近の浅所に乗り揚げた。</p> <p>船長Aは、携帯電話で本事故発生の時刻を確認した後、A社に本事故発生の報告を行うとともに海上保安庁に同旨の通報を行った。</p> <p>A船押船列は、離礁後、自力で航行し、6日相浦港に入港した。 （付図1 事故発生経過概略図 参照）</p>

<p>原因</p>	<p>本事故は、A船押船列が平戸瀬戸を南南東進中、船長Aが、A船の右舷主機が使用できない状況下、黒子島東方沖において、北東流の影響を受けて速力が低下し、平戸瀬戸の通航を断念することとし、西水道に向けて左回頭しながら航行を続けていたものの、西水道を南西進してくるD船を避けようとして舵を中央に戻したため、広瀬導流堤に向かって圧流され、同導流堤南端付近の浅所に乗り揚げたものと考えられる。</p>

再発防止策	<p>今後の同種事故等の再発防止に役立つ事項として、次のことが考えられる。</p> <ul style="list-style-type: none">・ 船長は、途中で通航を断念して引き返すなど急を要する場合、冷静さを失わずに他船の動向や操縦性能等を見極めた操船を行うこと。・ 船長は、片舷の主機が使用できない状況下、潮流の影響の大きい狭水道を通航する場合、安全に通航できる転流時を待って入航すること。
--------------	---
