# 船舶事故調査報告書

令和4年6月22日

運輸安全委員会（海事専門部会）議決

事故種類	衝突（灯標）
発生日時	令和4年3月30日 16時35分ごろ
発生場所	沖縄県宮古島市伊良部島長山港南西方沖（長山水路第1号灯標） 伊良部大橋橋梁灯（L1灯）から真方位242° 2.57海里（M） 付近 （概位 北緯24°46.8′ 東経125°11.5′）
事故の概要	引船第八共和丸は、起重機船第二十八共和号をえい航して北東進中、第二十八共和号が灯標に衝突した。 第二十八共和号は、左舷中央部外板の破口等を生じ、また、灯標は、鋼管の擦過傷等を生じた。
事故調査の経過	令和4年4月6日、本事故の調査を担当する主管調査官（那覇事務所）ほか1人の地方事故調査官を指名した。 原因関係者から意見聴取を行った。
事実情報 船種船名、総トン数 船舶番号、船舶所有者等 L×B×D、船質 機関、出力、進水等	A 引船 第八共和丸、19トン 295-36922 沖縄、共和産業株式会社（A社） 14.57m（Lr）×4.88m×1.77m、鋼 ディーゼル機関2基、846kW（合計）、平成7年7月 B 起重機船 第二十八共和号、1,799トン なし、A社 58.30m×23.00m×3.80m、鋼 なし、平成6年（建造）
乗組員等に関する情報	A 船長A 62歳 一級小型船舶操縦士・特殊小型船舶操縦士・特定 免許登録日 昭和62年5月2日 免許証交付日 平成28年9月13日 （令和4年5月1日まで有効） B 甲板員B 28歳
死傷者等	なし
損傷	A なし B 左舷中央部外板に破口、左舷側フェンダーの脱落 灯標 鋼管中央及び下部に擦過傷、約10°の傾斜
気象・海象	気象：天気 晴れ、風向 南、風速 約8m/s、視界 良好

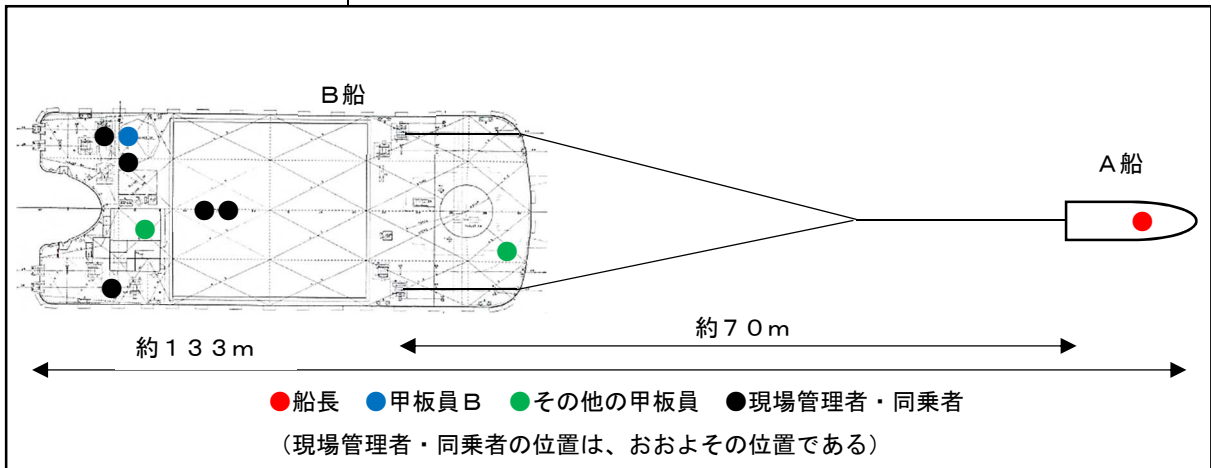
図 1 乗組員の配置状況

船長 A は、出発にあたり、B 船の船首部、左舷船尾部及び右舷船尾部に、トランシーバーを携帯した甲板員 3 人をそれぞれ配置し、航行中には周囲の見張りをを行い、連絡事項があればトランシーバーで船長 A に報告するよう指示していた。（図 1 参照）

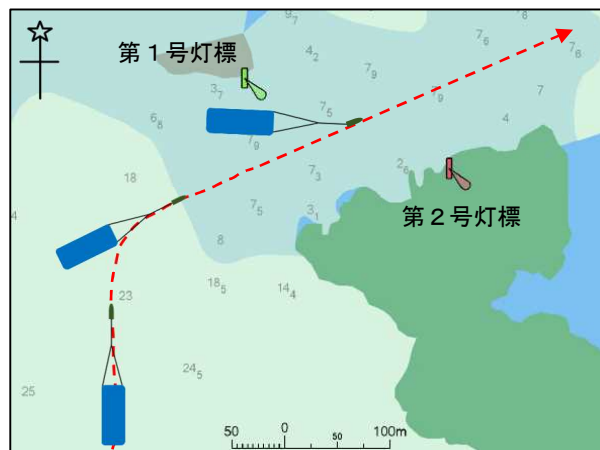
図2 衝突状況(イメージ)

甲板員Bは、船長Aに対し、B船が第1号灯標に向けて圧流されているので右舵を取る旨をトランシーバーで連絡し、連絡を受けた船長Aが後方を確認したところ、B船が左舷方に圧流されているのを認めて右舵一杯を取ったものの、B船は、左舷方への圧流を続け、16時35分ごろB船の左舷中央部、続いて左舷船尾部がそれぞれ第1号灯標に衝突した。(図2参照)

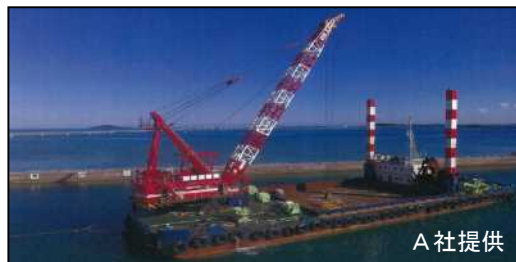
写真2 B船

A船引船列は、現場管理者の1人が携帯電話で海上保安庁に本事故の発生を通報し、船長Aが、第1号灯標の状態を確認したところ、傾斜していたものの海中に没しておらず、また、B船の左舷側フェンダーが破損していたものの航行が可能であったので、航行を続けて佐良浜漁港に到着した。

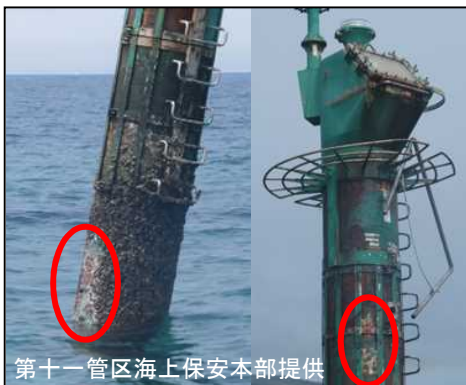
写真3 第1号灯標の損傷状況

第1号灯標は、本事故後、灯火が点灯しなくなったので、仮灯火が設置された。

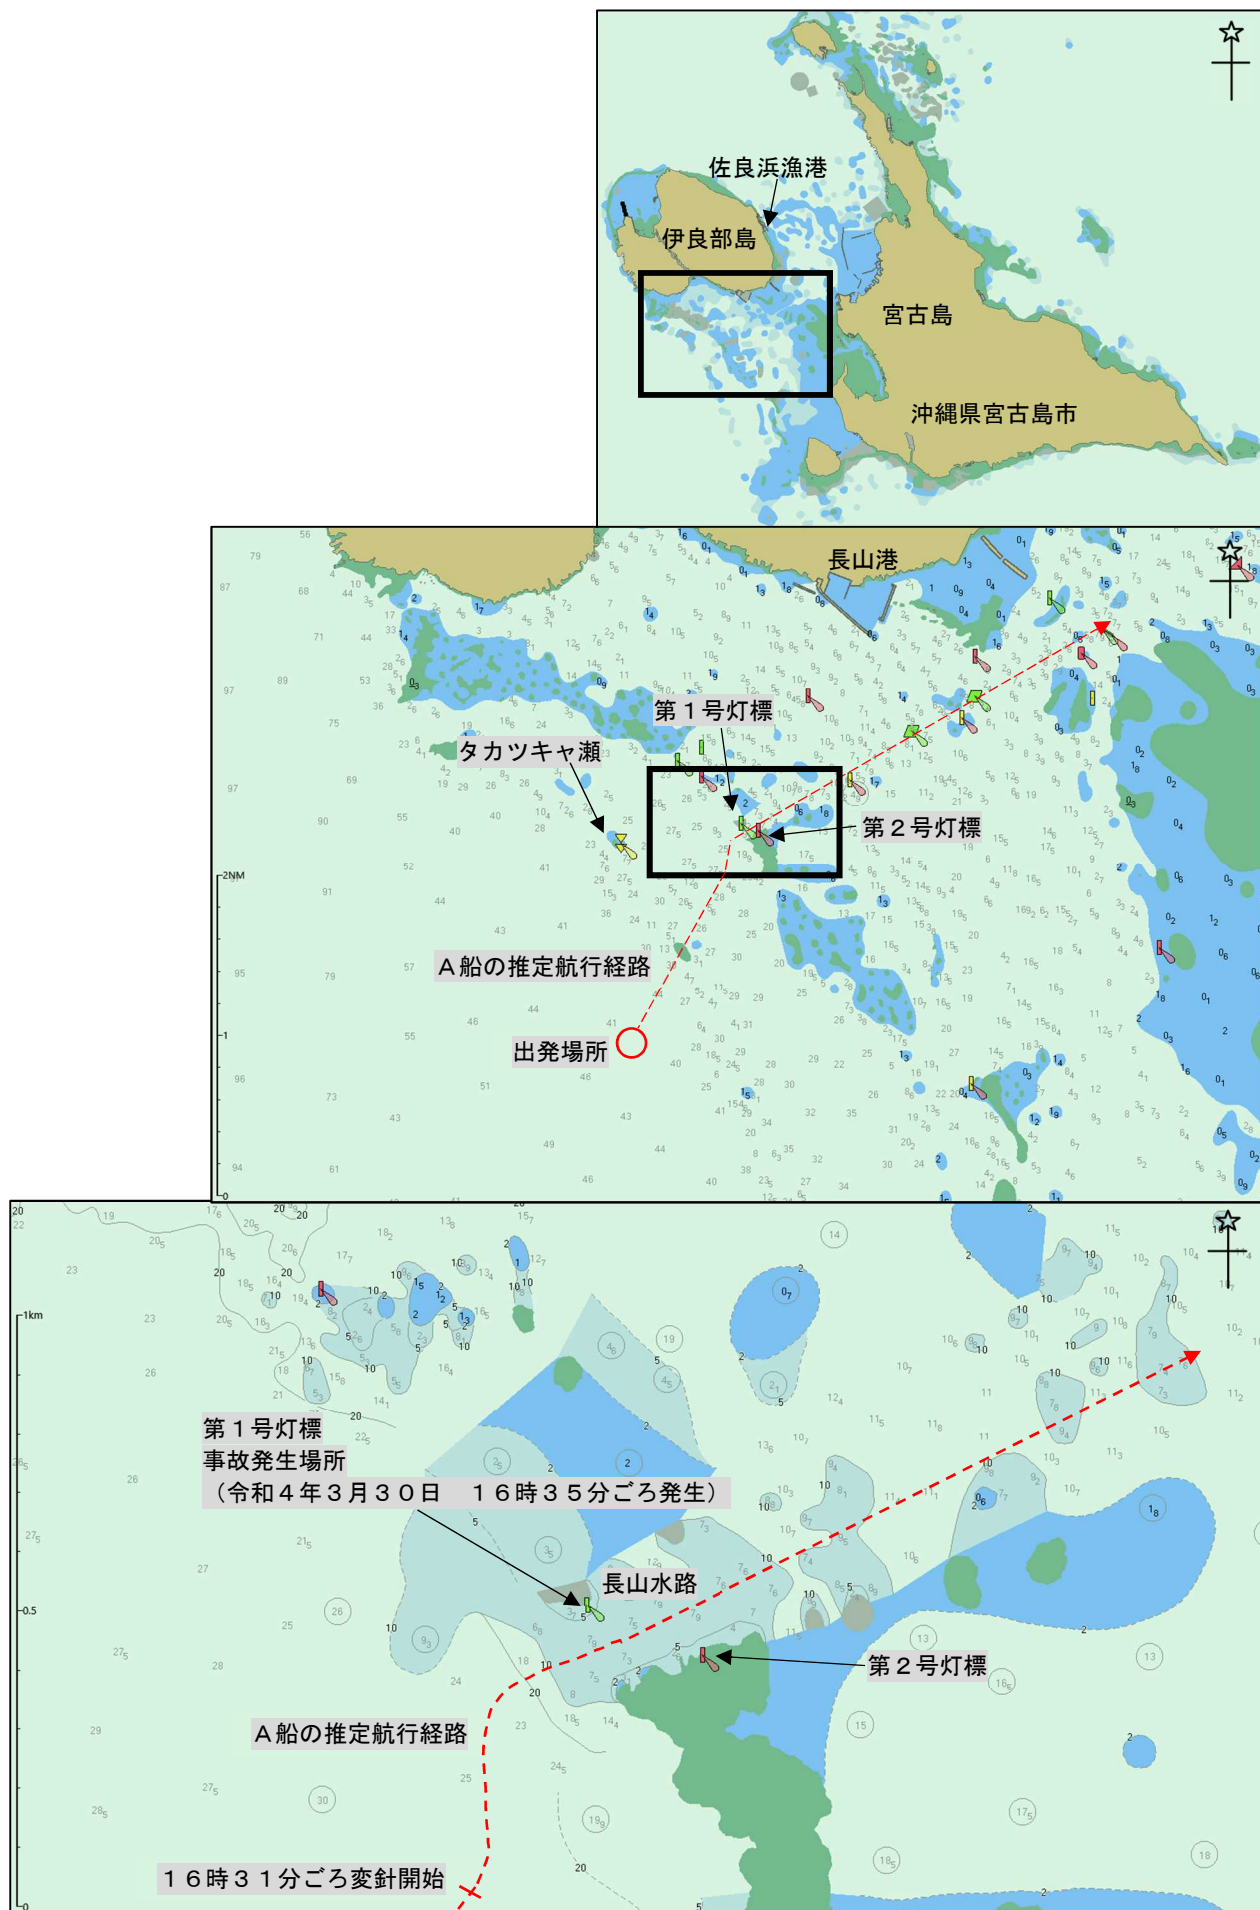
付図1 事故発生経過概略図

<p><b>原因</b></p>	<p>本事故は、A船引船列が、長山港南西方沖において、風速約8m/sの南方からの風が吹き、約0.9knの北北西方へ流れる潮流がある状況下、本件水路に向けて北東進中、船長Aが本件水路の中央を通過する針路で航行していたため、B船が風潮流及びA船が右舵を取ったことによる慣性力により第1号灯標に向けて圧流された際、B船が第1号灯標に衝突したものと考えられる。</p>
<p><b>再発防止策</b></p>	<p>今後の同種事故等の再発防止に役立つ事項として、次のことが考え</p>

<p>られる。</p> <ul style="list-style-type: none"><li>・ 引船の船長は、大きく圧流される可能性のある物件をえい航する場合、圧流された際に航路標識に衝突したり、浅所に乗り揚げたりすることのないよう、圧流されることを考慮した針路で航行すること。</li></ul>
--	---
