船舶事故調査報告書

事故種類	衝突
発生日時	令和3年9月22日 06時45分ごろ
発生場所	北海道佐呂間町富 ^{とつぶし} 富士漁港北方沖（北海道サロマ湖南部） 富 ^{とつぶし} 富士港北防波堤灯台から真方位355° 1,600m付近 （概位 北緯44° 06.8′ 東経143° 48.4′）
事故の概要	漁船第三十八 ^{しんとう} 新東丸は、南進中、また、漁船第五十八 ^{かづよし} 一吉丸は、西進中、両船が衝突した。 第三十八新東丸は、甲板員1人が負傷し、左舷中央部外板が圧壊し、また、第五十八一吉丸は、船長及び甲板員2人が負傷し、バルバスバウに凹損を生じた。
事故調査の経過	令和3年9月27日、本事故の調査を担当する主管調査官（函館事務所）ほか1人の地方事故調査官を指名した。 原因関係者から意見聴取を行った。
事実情報 船種船名、総トン数 船舶番号、船舶所有者等 L×B×D、船質 機関、出力、進水等	A 漁船 第三十八新東丸、4.6トン HK3-123044（漁船登録番号）、一般社団法人北海道漁船リース 12.07m（Lr）×3.03m×0.89m、FRP ディーゼル機関、330kW（動力漁船登録票による）、平成10年3月10日 B 漁船 第五十八一吉丸、3.9トン HK3-129129（漁船登録番号）、個人所有 12.07m（Lr）×3.03m×0.89m、FRP ディーゼル機関、282kW（動力漁船登録票による）、平成23年3月
乗組員等に関する情報	A 船長A 30歳 一級小型船舶操縦士 免許登録日 令和2年4月30日 免許証交付日 令和2年4月30日 （令和7年4月29日まで有効） B 船長B 57歳 一級小型船舶操縦士・特殊小型船舶操縦士・特定 免許登録日 昭和60年1月11日

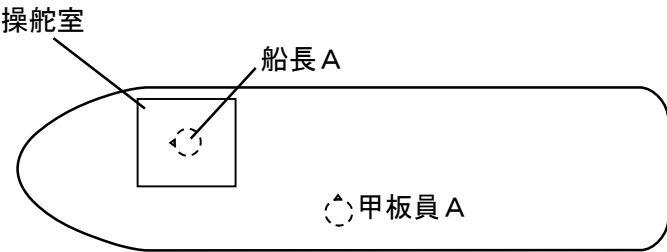
</div> <p>図1 A船の乗組員の配置概略図</p> <p>のしは、サロマ湖の所々に並んで設置されており、同湖には水路となる、幅が約200mで南北方向に延びる「大通路」や、複数の「小通路」が設けられていた。</p> <p>A船は、06時44分ごろ、小通路内を右側通航で、約20ノット(kn)の速力(対地速力、以下同じ。)で南進した。</p> <p>船長Aは、‘小通路内を小通路に沿って航行する船が小通路を横断する船に優先されるというサロマ湖の漁業者の慣習’(以下「サロマ湖の漁業者の慣習」という。)を認識していたので、小通路を横断して接近する他船がいてもA船を避けてくれると思い、また、周囲に他船が見当たらなかったため、右舷側ののしに接近し過ぎないように右舷方に意識を向けて操船を続けていたところ、左舷方から接近するB船</p>

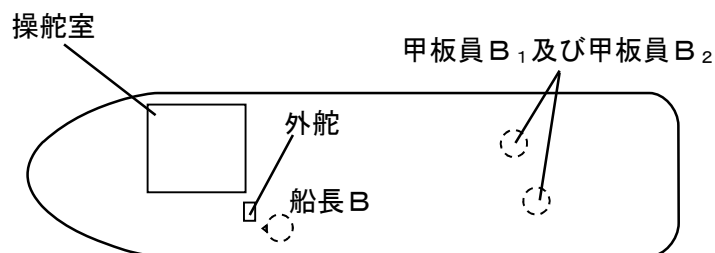
B船は、のしと富武士漁港との行き来をしながら操業を続け、06時40分ごろ同漁港北東方ののしで稚貝を降ろした後、同漁港北西方ののしに移動して稚貝を揚収する目的で、船長Bが‘操舵室の左舷後方に設置された操船リモコン’（以下「外舵」という。）付近に立った姿勢で手動操舵により操船に当たり、甲板員B₁及び甲板員B₂が後部甲板で休息をし、小通路と大通路を横断して同漁港北西方ののしに向かう航行を開始した。（図2参照）

図2 B船の乗組員の配置概略図

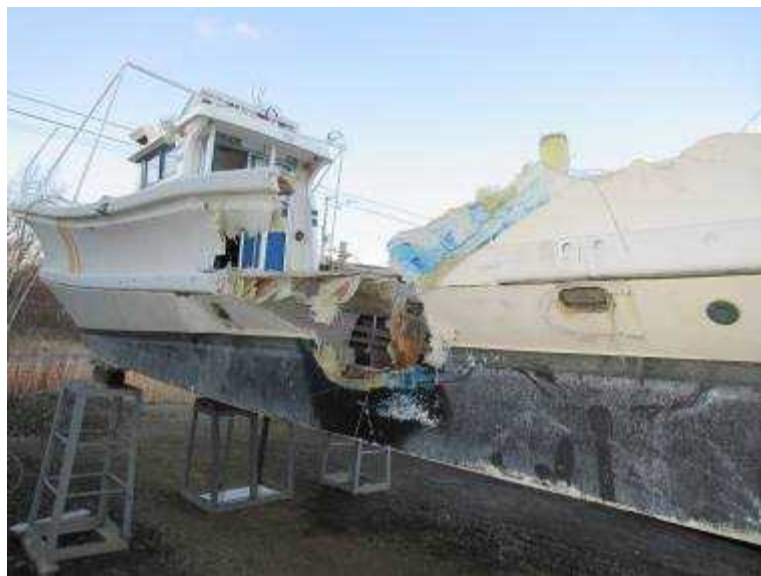
写真2 A船の損傷状況

免許証交付日 令和3年2月15日 (令和8年4月16日まで有効)
死傷者等	A 軽傷 1人(甲板員) B 軽傷 3人(船長B及び甲板員2人)
損傷	A 左舷中央部外板が圧壊(全損) B バルバスバウに凹損
気象・海象	気象:天気 曇り、風向 南南西、風力 4、視界 良好 海象:海上 平穏、潮汐 下げ潮の中央期、海面水温 約15～18℃ 日出時刻:05時11分ごろ
事故の経過	<p>A船は、船首船橋型の漁船で、船長A及び甲板員1人(以下「甲板員A」という。)が乗り組み、‘サロマ湖のほたて貝養殖施設’(以下「のし」という。)で、耳吊りと呼称される、稚貝の付いた綱をのしにぶら下げる作業を行う目的で、令和3年9月22日03時45分ごろ富武士漁港を出港した。</p> <p>A船は、のしと富武士漁港との行き来をしながら操業を続け、稚貝の揚収を終えて同漁港での陸上作業を行う目的で、06時40分ごろ、船長Aが操舵室の舵輪付近に立った姿勢で手動操舵により操船に、甲板員Aが左舷中央部で陸上作業の準備にそれぞれ当たり、同漁港に向けて航行を開始した。(図1参照)</p> <div style="text-align: center;">

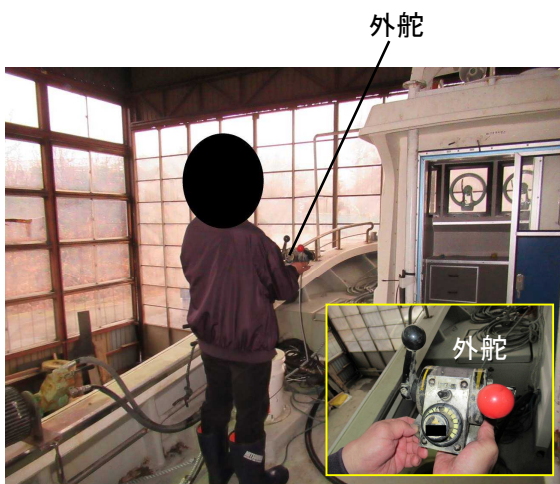
写真4 船長Bが操船に当たっていた場所

船長Bは、サロマ湖の漁業者の慣習を認識していたものの、周囲に他船が見当たらなかったため、大通路までの少しの間であれば操舵室が視界の妨げとなって右舷船首方が見えにくい状態でも支障がないと思いき、外舵で操船を続けていたところ、突然、衝撃を感じた。

速力で航行を続けたため、両船が衝突したものと考えられる。
再発防止策	<p>今後の同種事故等の再発防止に役立つ事項として、次のことが考えられる。</p> <ul style="list-style-type: none"> ・ 船長は、サロマ湖において、小通路内を小通路に沿って航行する際、小通路を横断する他船が必ず自船を避けてくれると思わず、特定の方向のみではなく、周囲の見張りを適切に行い、小通路を横断する他船が自船を避けてくれない場合には、余裕のある時機に衝突を避けるための動作をとること。 ・ 船長は、外舵で操船を行うと視界が妨げられる場合には、少しの間であれば支障がないと思わずに、見通しの良い操舵室内で操船を行い、サロマ湖において、小通路、大通路を横断する際には、減速して航行すること。

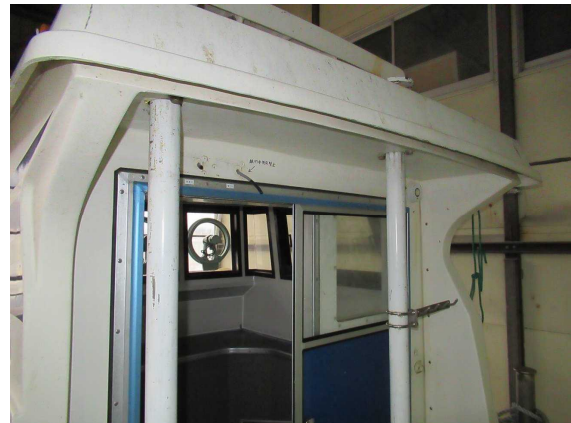
写真5 船長Bが操船に当たっていた場所からの右舷船首方の見通し状況

原因	<p>本事故は、富武士漁港北方沖の小通路内において、A船が南進中、B船が西進中、船長Aが、小通路を横断して接近する他船がいてもA船を避けてくれると思い、のしに接近し過ぎないように右舷方に意識を向けて航行を続け、また、船長Bが、大通路までの少しの間であれば操舵室が視界の妨げとなって右舷船首方が見えにくい状態でも支障がないと思い、細かい操作をしやすと感じていた外舵で操船して同じ</p>
