船舶事故調査報告書

事故種類	乗組員行方不明
発生日時	令和3年2月25日 06時00分ごろ
発生場所	千葉県銚子市 <small>いぬぼう</small> 犬吠埼東方沖 犬吠埼灯台から真方位083°8海里（M）付近 （概位 北緯35°43.5′ 東経141°01.9′）
事故の概要	漁船第二正福丸は、操業中、甲板員1人が落水し、行方不明となった。
事故調査の経過	令和3年5月13日、本事故の調査を担当する主管調査官（横浜事務所）ほか1人の地方事故調査官を指名した。 原因関係者から意見聴取を行った。
事実情報 船種船名、総トン数 船舶番号、船舶所有者等 L×B×D、船質 機関、出力、進水等	漁船 第二正福丸、19トン CB2-65184（漁船登録番号）、有限会社正福丸（A社） 18.97m（Lr）×5.35m×1.90m、FRP ディーゼル機関、736kW（動力漁船登録票による）、平成15年5月
乗組員等に関する情報	船長 70歳 一級小型船舶操縦士・特殊小型船舶操縦士・特定 免許登録日 昭和49年11月22日 免許証交付日 令和2年3月3日 （令和7年12月17日まで有効） 甲板員A 53歳
死傷者等	行方不明 1人（甲板員A）
損傷	なし
気象・海象	気象：天気 曇り、風向 北東、風力 4、視界 良好 海象：波高 約1.5～2.0m、水温 約16℃ 日出時刻：06時11分ごろ
事故の経過	本船は、船長及び甲板員Aほか11人が乗り組み、網船として僚船5隻と船団（以下「A船団」という。）を構成し、令和3年2月24日21時00分ごろ銚子港を出港し、25日01時00分ごろ犬吠埼東方約8Mの漁場に到着して2そうまき網漁の操業を開始した。 A船団は、本船及びもう1隻の網船（以下「A船」という。）が投網を開始し、環締、揚網等の各作業の後、運搬船4隻への漁獲（まい

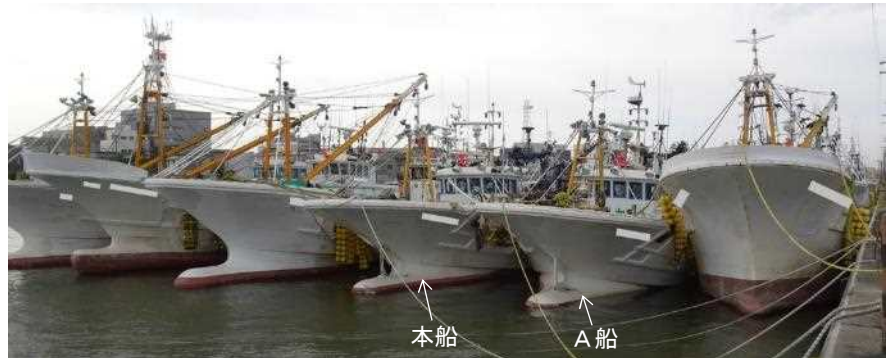
写真1 A船団

わし)の積取り作業が終了し、1日の制限量である150トンの漁獲を獲たので、本船及びA船から乗組員各5人が運搬船4隻に移乗し、04時~05時30分ごろの間に、順次、各運搬船が銚子港への帰航の途についた。(写真1参照)

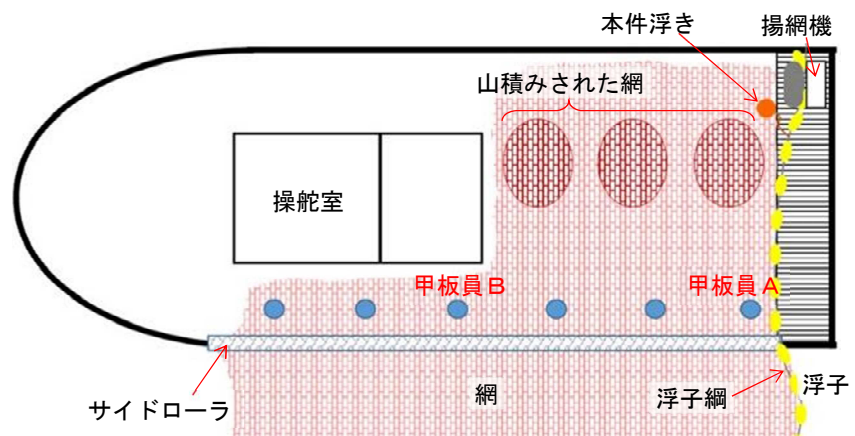
図1 乗組員の配置等の状況

本船の左舷側中央部で作業に当たっていた甲板員(以下「甲板員B」という。)は、突然、網が海中に引き込まれて甲板上の網が動き、自身よりも船尾側で作業を行っていた3人が網に足を取られて網上で仰向けに倒れており、そのうち最も船尾側で作業を行っていた甲板員Aの片方の足首に網の浮子綱につないだ浮き(以下「本件浮き」という。)のロープが絡んでいるのを認めた。(図1参照)

甲板員Aは、網上に腰を下ろしたまま、絡んだロープを外そうとしていたところ、再び網及び浮子綱が海中に引き込まれ、本件浮きとともに片足が引かれてサイドローラ上にしがみついた体勢となり、06時00分ごろ、状況に気付いた甲板員Bが船尾側に移動して甲板員Aの着用するカッパをつかんで引き揚げようとしたが、更に同綱が引かれ

<p>船体・機関等の関与 気象・海象等の関与 判明した事項の解析</p>	<p>なし なし</p> <p>甲板員 A は、落水して行方不明となった。</p> <p>甲板員 A は、本船が犬吠埼東方沖で網の中に残った魚の放流作業中、浮子網が揚網機から甲板上に繰り出されている状況において、同網付近で作業を行っていたことから、魚が船尾側の浮子網を越えて放流される際に同網が一気に沈み、甲板上の同網が海中に引き込まれたことで同網につながった本件浮きが跳ねて足首に本件浮きのロープが絡み、再度海中に引き込まれた同網に引かれて落水したものと考えられる。</p> <p>甲板員 A は、本事故当時、救命胴衣を着用していなかったものと推定される。</p>
<p>原因</p>	<p>本事故は、日出前の薄明時、本船が犬吠埼東方沖で網の中に残った魚の放流作業中、甲板員 A が、浮子網が揚網機から甲板上に繰り出されている状況において、同網付近で作業を行っていたため、魚が船尾側の浮子網を越えて放流される際に同網が一気に沈み、甲板上の同網が海中に引き込まれたことで同網につながった本件浮きが跳ね、甲板員 A の足首に本件浮きのロープが絡み、再度海中に引き込まれた同網に引かれて落水したものと考えられる。</p>
<p>再発防止策</p>	<p>A 社は、本事故後、本件浮きを撤去し、また、A 船団の乗組員に対し、救命胴衣の着用を徹底させた。</p> <p>今後の同種事故等の再発防止に役立つ事項として、次のことが考えられる。</p> <ul style="list-style-type: none"> ・ まき網漁の従事者は、操業中、海中に引き込まれることが予想される浮子網等からできる限り離れること、また、足などに絡まるおそれのあるロープ等の配置に留意して適切に整理し、足元に十分注意しながら作業に当たること。 ・ 漁船の乗組員は、甲板上での作業中、救命胴衣を着用すること。
