船舶事故調査報告書

事故種類	爆発
発生日時	令和3年3月15日 13時30分ごろ
発生場所	千葉県九十九里町片貝漁港 片貝港北防波堤灯台から真方位317° 720m付近 （概位 北緯35° 32.3′ 東経140° 27.7′）
事故の概要	土運船 ^{だいどこう} 大土鋼513号は、係留して修理作業中、船尾シリンダー室内で爆発が発生した。 大土鋼513号は、作業員2人が重傷を負った。
事故調査の経過	令和3年3月30日、本事故の調査を担当する主管調査官（横浜事務所）ほか1人の地方事故調査官を指名した。 原因関係者から意見聴取を行った。
事実情報 船種船名、総トン数 船舶番号、船舶所有者等 L×B×D、船質 機関、出力、進水等	土運船 大土鋼513号、1,476トン なし、株式会社大滝工務店 37.50m×12.00m×3.80m、鋼 なし（非自航船）、平成4年10月
乗組員等に関する情報	作業員A 40歳 作業員B 70歳
死傷者等	重傷 2人（作業員A及び作業員B）
損傷	なし
気象・海象	気象：天気 晴れ、風向 北西、風速 約4m/s、視界 良好 海象：海上 平穏
事故の経過	本船は、千葉県九十九里町片貝漁港に係留中、令和3年3月15日から、本船の泥倉を開閉させる油圧シリンダーの作動油管の交換を実施する予定であった。 本船は、船体のほぼ中央部が泥倉となっており、泥倉の前後に設置された油圧シリンダーにより、泥倉上部の船首尾線を軸に、泥倉船底部が左右に開く構造になっている。（図1参照）

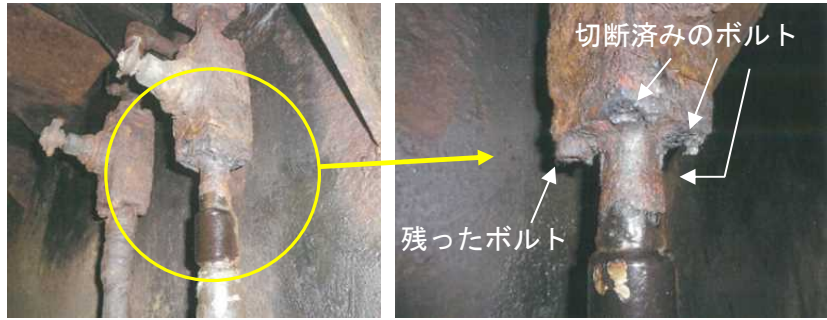
図2 本件フランジ

作業員A及び作業員Bは、交換する作動油管のフランジ（以下「本件フランジ」という。）を止めている4本のボルトの頭部が発錆により固着しており、スパナで取り外すことができないので、アセチレン溶断器を使用してボルト頭部を切断することとした。（図2参照）

本船は、作業員Aが、13時30分ごろ本件フランジを止めている4本のボルトをアセチレン溶断器で溶断中、3本目のボルトを溶断した直後、船尾シリンダー室内で爆発が発生した。

消防本部の火災原因調査によれば、換気のための送風機を使用せずにアセチレン溶断器を船尾シリンダー室内で使用したことにより、フランジの隙間から霧状に漏出して船尾シリンダー室内に滞留した作動油に、アセチレン溶断器の火口から引火し爆発したと判定されている。

<p>作業員 A 及び作業員 B は、作業中に作動油が霧状に噴出している状況は認めていなかった。</p>
<p>分析</p> <p>乗組員等の関与 船体・機関等の関与 気象・海象等の関与 判明した事項の解析</p>	<p>あり なし なし</p> <p>本船は、片貝漁港において船尾シリンダー室内の作動油管の交換を行う際、船尾シリンダー室内の換気が行われておらず、かつ作動油管内に残油がある中、作業員 A が、アセチレン溶断器により本件フランジのボルトを切断したことから、本件フランジの接続部の隙間から漏出して船尾シリンダー室内に滞留していた作動油に、アセチレン溶断器の火口から引火して爆発したものと考えられる。</p> <p>作業員 A は、作業を予定どおり終わらせようと焦りを感じており、油圧ポンプが停止していたことを確認していたことから、溶断作業を開始したものと考えられる。</p> <p>作業員 B は、本船到着時にすでに船尾シリンダー室の入り口ハッチが開放されており、船尾シリンダー室内の換気は十分と判断したことから、送風機を作動させなかったものと考えられる。</p> <p>本件フランジの接続部の隙間から漏出した作動油が、アセチレン溶断器の火口の熱によって気化し、爆発下限界に達した可能性があると考えられるが、作動油の漏出の状況を目撃した者がおらず、その状況を明らかにすることはできなかった。</p>
<p>原因</p>	<p>本事故は、本船が、片貝漁港において船尾シリンダー室内の作動油管の交換を行う際、船尾シリンダー室内の換気が行われておらず、かつ作動油管内に残油がある中、作業員 A が、アセチレン溶断器により本件フランジのボルトを切断したため、本件フランジの接続部の隙間から漏出して船尾シリンダー室内に滞留した作動油に、アセチレン溶断器の火口から引火して爆発したものと考えられる。</p>
<p>再発防止策</p>	<p>A 社は、本事故後、A 社従業員に対し以下を徹底した。(抜粋)</p> <ul style="list-style-type: none"> ・作業員は、作業開始前に作業現場の危険性確認を行い、作業手順の確認及び注意喚起を行うこと。 ・出張に当たっては、時間に余裕を持った行動計画を立てること。 <p>今後の同種事故等の再発防止に役立つ事項として、次のことが考えられる。</p> <ul style="list-style-type: none"> ・作業員は、油圧管等、可燃性物質を通す配管の修理等で火気を使用する場合には、作業前に確実に管内の油圧及び残油が無いことを確認すること。 ・作業員は、狭い区画で作業を行う場合、確実に送風機を使用し、適切に換気を行うこと。
